TOT-RAPORTTI

11/04

Kaksi liikenteenohjauslaitteiden huoltotyötä tehnyttä työntekijää menehtyi pakettiauton törmätessä heihin moottoritiellä

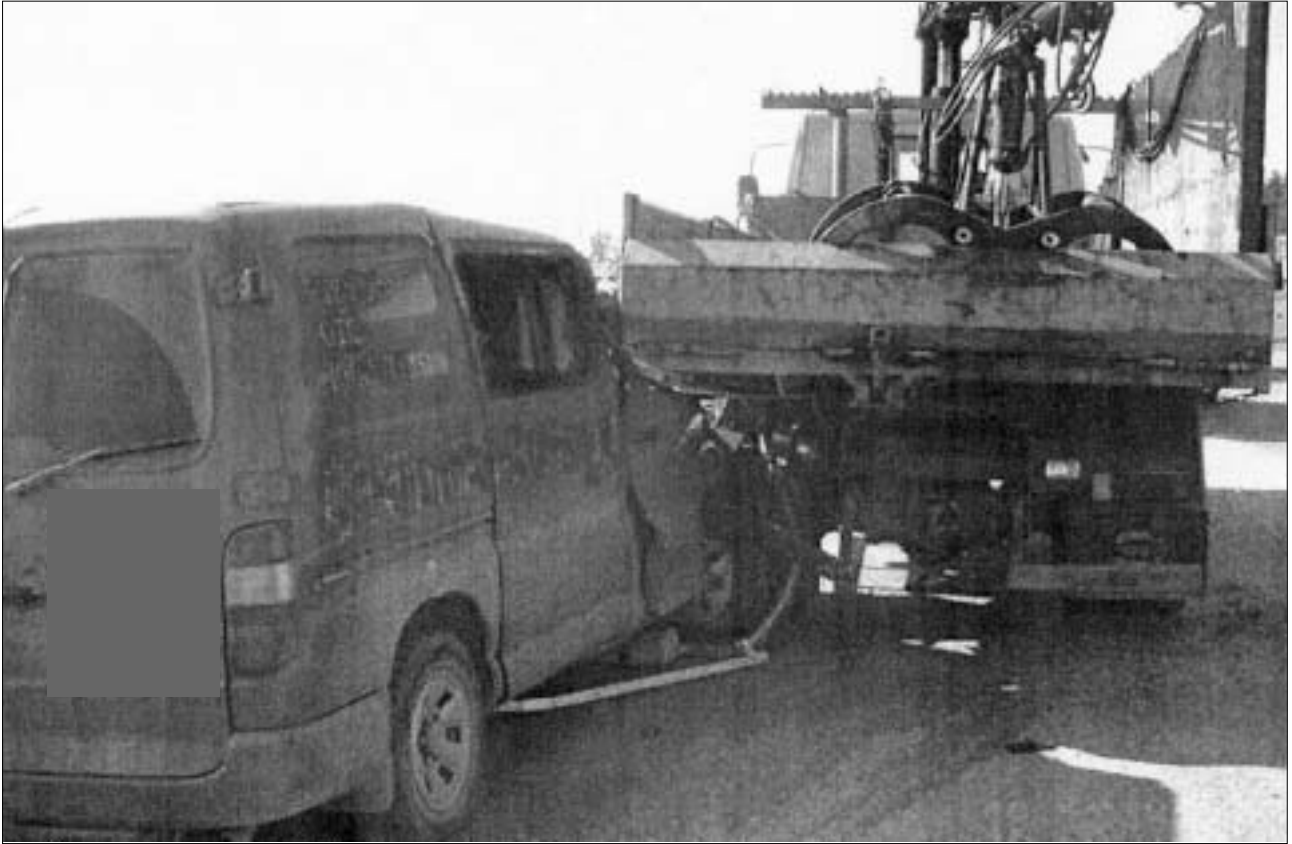
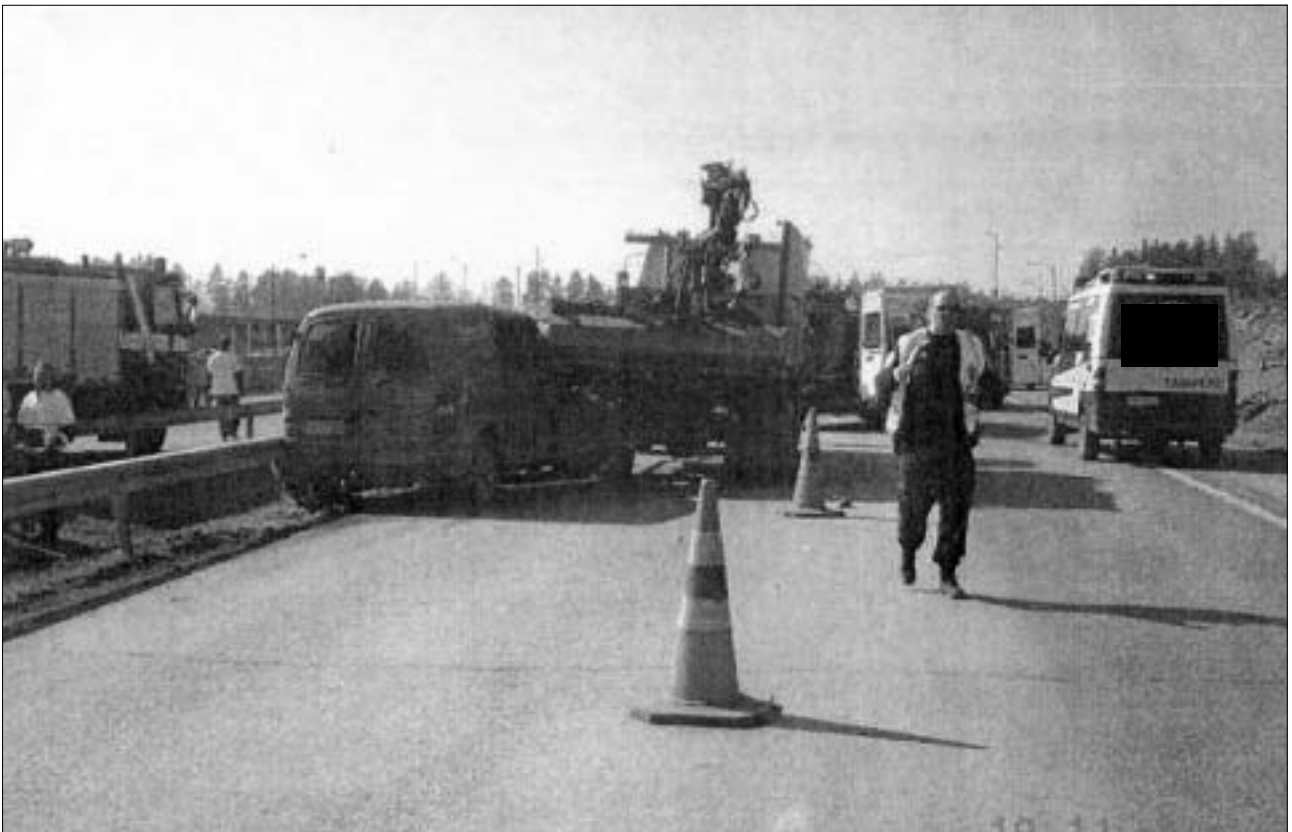
Moottoritien vasenta kaistaa liikkunut pakettiauto törmäsi jarruttamatta sulkuaitaan ja tämän jälkeen NN1:een ja NN2:een, jotka työskentelivät pysäköidyn kuorma-auton ja sulkuaidan välissä yleiseltä liikenteeltä suljetulla alueella (kuvat 1–4).

Kuvat 1 ja 2. Pakettiauton oikea etukulma törmäsi miehiin ja kuorma-auton perään.

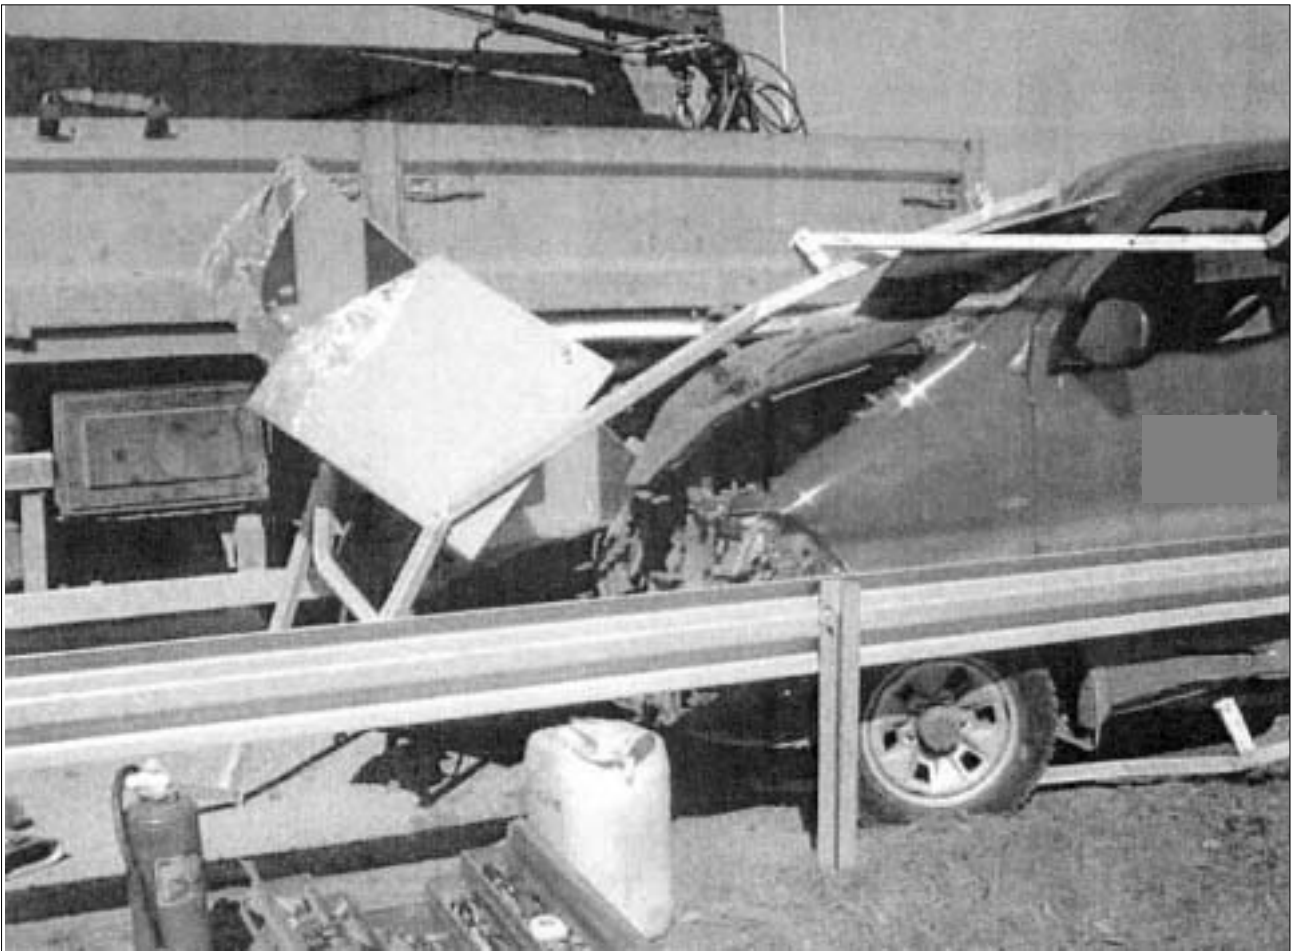
Kuva 3. Sulkuaidan osia pakettiauton keulassa.

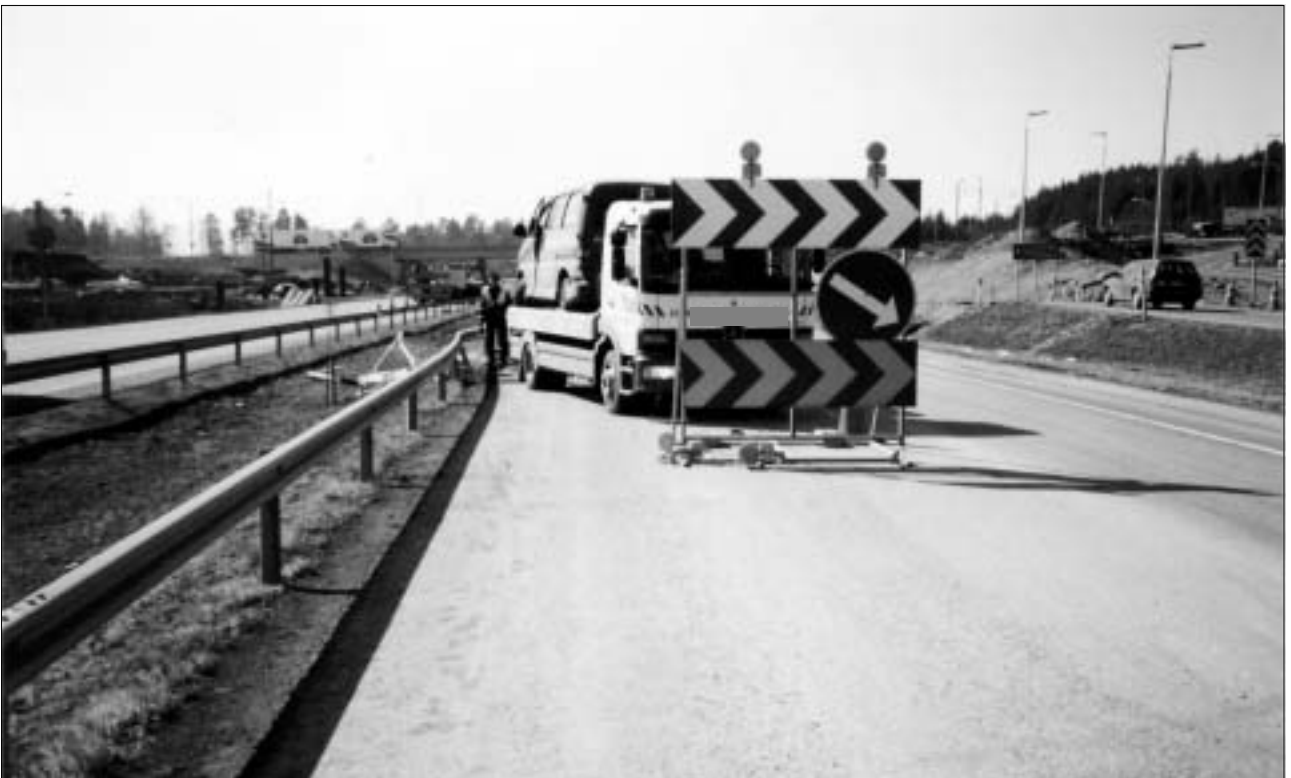
NN1 ja NN2 työskentelivät jalkaisin työkohteessa. Työkohteen liikennejärjestelyt oli suunniteltu ja toteutettu liikenteen vaatimusten mukaisesti. Liikennejärjestelyt varoittivat työkohteesta sitä lähestyviä ajoneuvoja sekä ohjasivat liikenteen ohi työkohteen. Liikenteenohjauslaitteet (sulkuaita) eivät antaneet työntekijöille suojaa törmäystilanteessa. Työntekijöiden kuorma-auto oli pysäköity myös niin, ettei se suojannut heitä työkohtetta lähestyvältä liikenteeltä.

Kuva 4. Kaide, sulkuaita, auto takana noin kuorma-auton kohdalla.

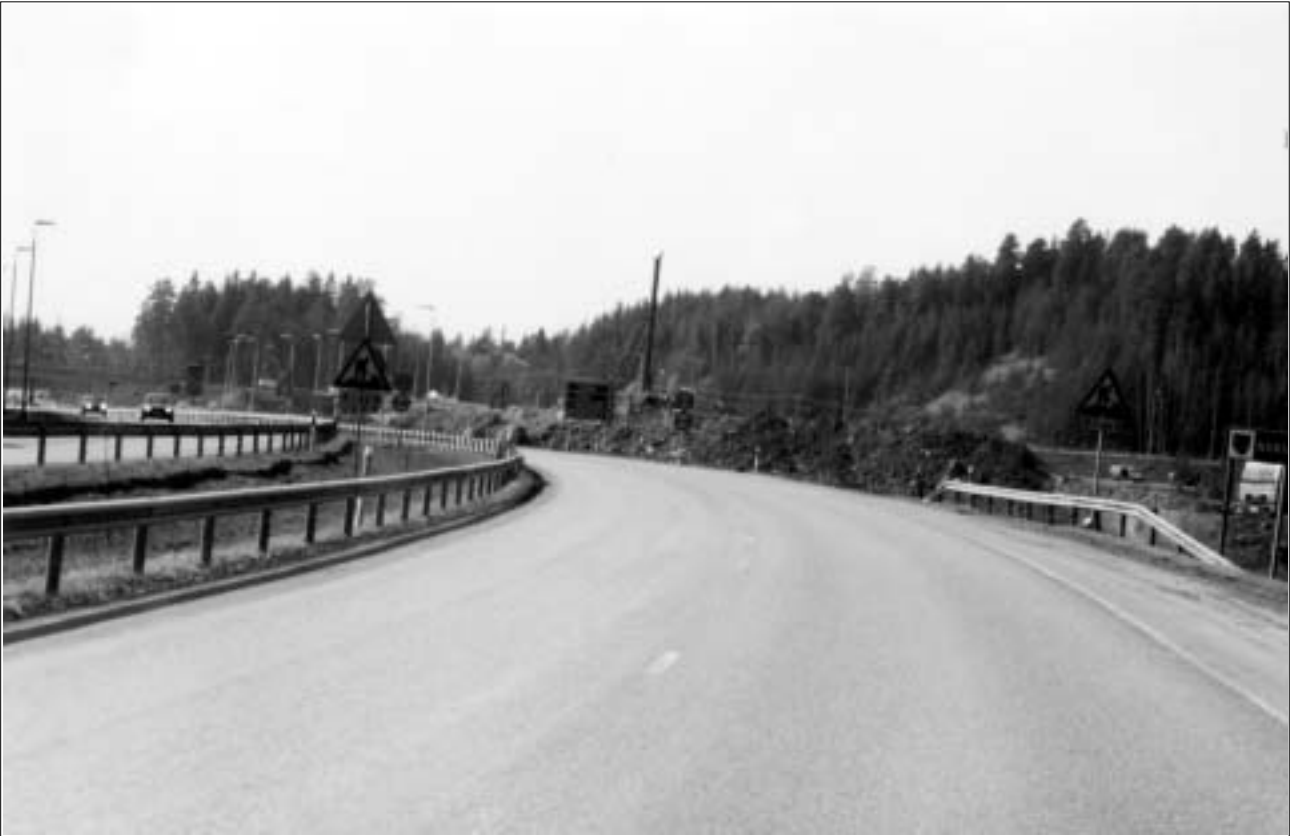
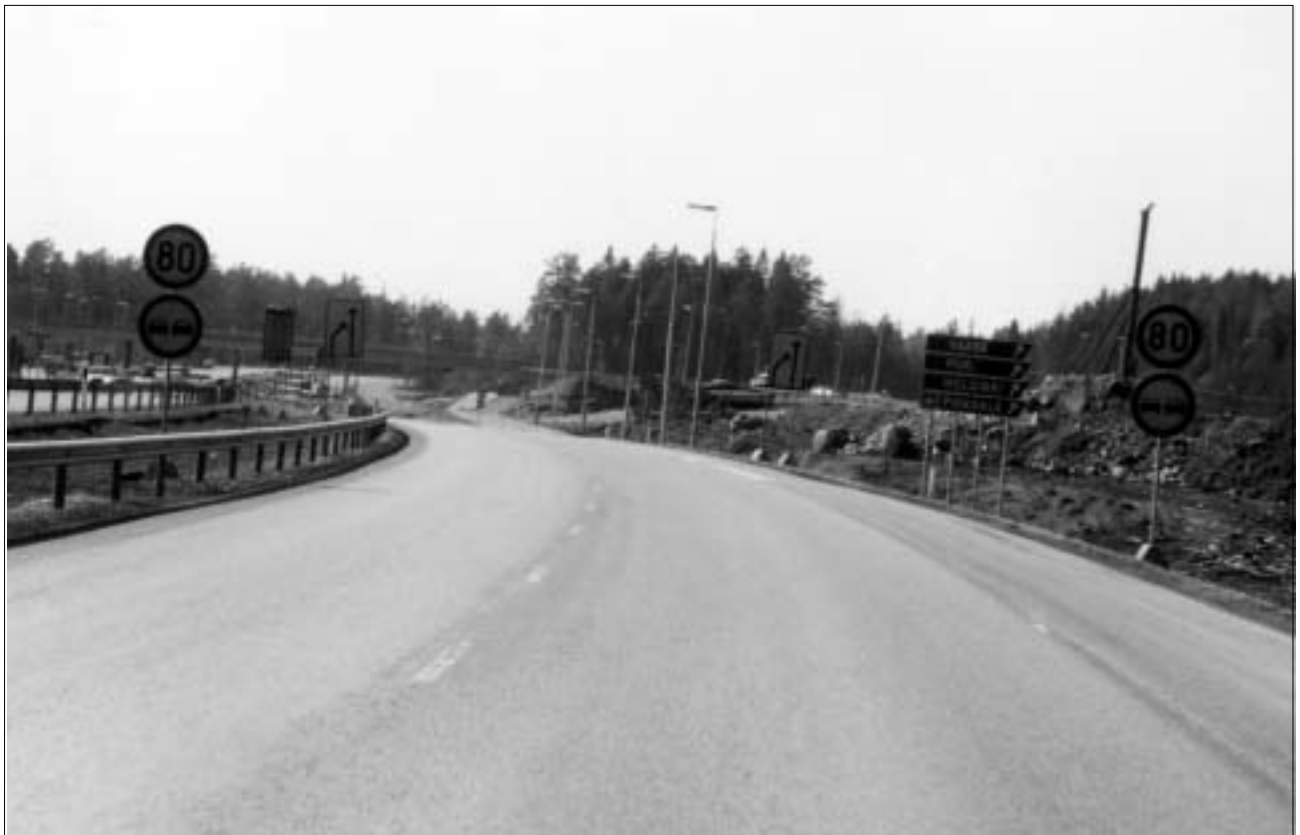
ennen tapaturmaa helmikuun lopusta lähtien. Työkohteessa käytetyt liikennemerkit olivat suurikokoisia ja ne oli asetettu molemmin puolin tietä. Ensimmäisenä kaistan sulkemisesta ilmoitti vasen kaista päättyy -liikennemerkki, jossa oli etäisyys kohteeseen -lisäkilpi. Tämä jälkeen oli tiettyö -liikennemerkki varustettuna vaikutusalueen pituus-lisäkilvellä. Sen jälkeen samassa varressa olivat ohituskielto- ja nopeusrajoitus 80 km/h -liikennemerkit. Sitten seurasi vasen kaista päättyy -liikennemerkki sekä tämän jälkeen nopeusrajoitus 60 km/h -liikennemerkki. Näiden merkkien jälkeen oli sulkuaita, jonka ylälamellissa oli päiväloistekalvo ja keltaiset varoitusvalaisimet (-vilkut). Sulkuaidan jälkeen vasen kaista oli erotettu yleisen liikenteen käyttämästä oikeasta kaistasta metrin korkeisilla sulkukartioilla. Sulun päätyminen ilmoitettiin vielä sulkuaidalla (kuvat 5 ja 6).

Kuvat 5 ja 6. Liikennemerkkit ennen sulkuaitaa.
