# TOT-RAPORTTI

8/04

## Kaadetun koivun tyvestä lohjennut suuri soiro kimposi päin metsuria

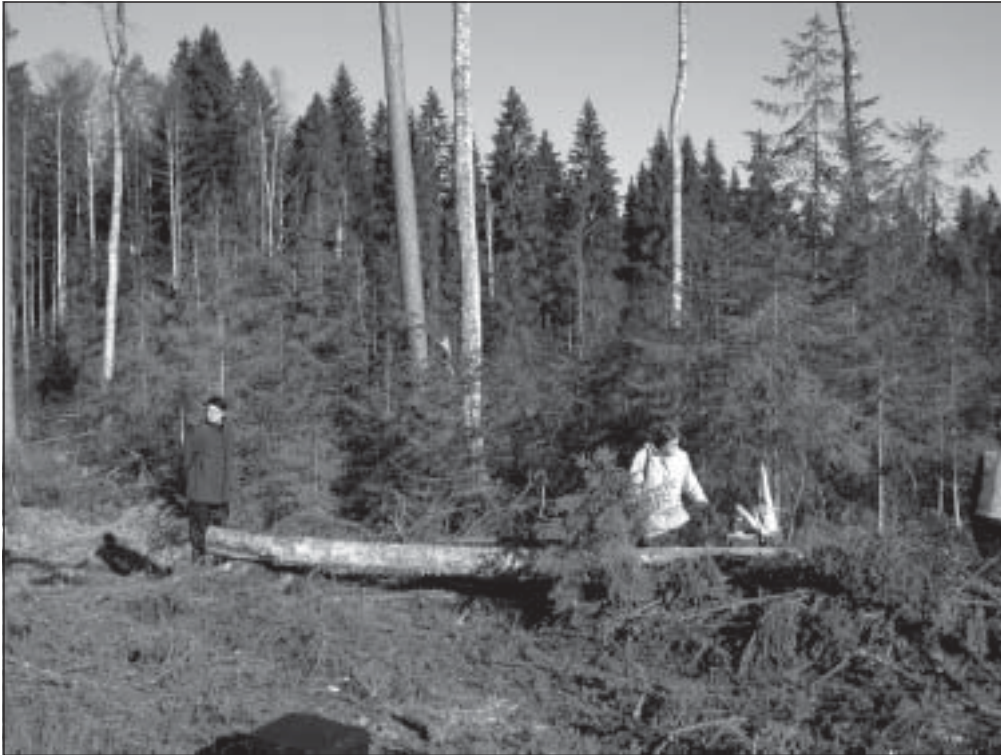
Hakkuualueelta oli ensin kaadettu metsäkoneella suurin osa puustosta. Ne oli lähes kaikki ajettu tien varteen. Metsuri NN:n tehtäväksi oli annettu kaataa ja katkoa jäljelle jääneet vanerikoivut (Kuva 1).

*Kuva 1. Yleiskuva hakkuualueesta. Taustalla kaadettavia vanerikoivuja ja keskellä pystyyn jätetty siemenmänty. Vasemmalla oleva henkilö seisoo kaatuneen koivun tyven kohdalla. Keskellä olevan henkilön oikealla puolella on kaadetun koivun kanto.*

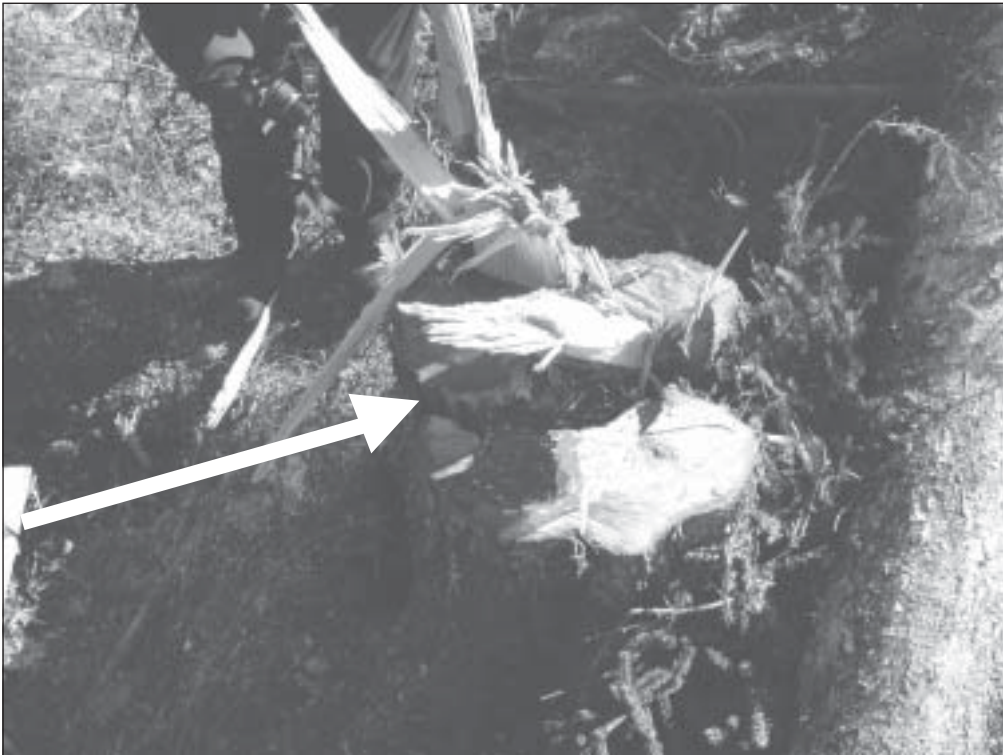
NN oli tehnyt koivuvanerien kaatotyötä neljänä päivänä. Koivuja oli kaatamatta kymmenkunta kappaletta. Tapaturmahetkellä NN:n tarkoituksena oli kaataa 25 m pitkä koivu. Koivu oli tyvestä 3 m:n matkalta laho. Tämä havaittiin vasta tapahtuman jälkeen. Lisäksi kannossa oli roudan aiheuttama halkeama (Kuva 2). NN oli todennäköisesti havainnut halkeaman ja lahon, koska kanto oli tavallista pidempi (40 cm).

Vanerikoivun tyvi oli laho 3,5 m korkealle ja samalla myös haljennut. Kaatuessaan tyvi repesi kolmeen osaan.

Tuulenpuuska kaatoi koivun ennen aikojaan. Myös koivun tyven halkeama aikaisti todennäköisesti kaatumista.

*Kuva 2. Kaadetun koivun tyvi. Koivun tyvi ja kanto olivat haljenneet keskeltä nuolen osoittamasta kohdasta. Kuvasta havaitaan koivun kaatuneen hieman ennen aikojaan tuulenpuuskasta johtuen. Koivun runko putosi kaatuessaan osittain kannon päälle.*

Jos on mahdollista, lahot ja tyvestä haljenneet puut tulee kaataa hakkuu- tai ajokoneen avulla. Jos työmaalla ei ole hakkuu- tai ajokonetta, tulee metsurin ottaa yhteyttä työnjohtajaan sopia hänen kanssaan menettelytavoista.

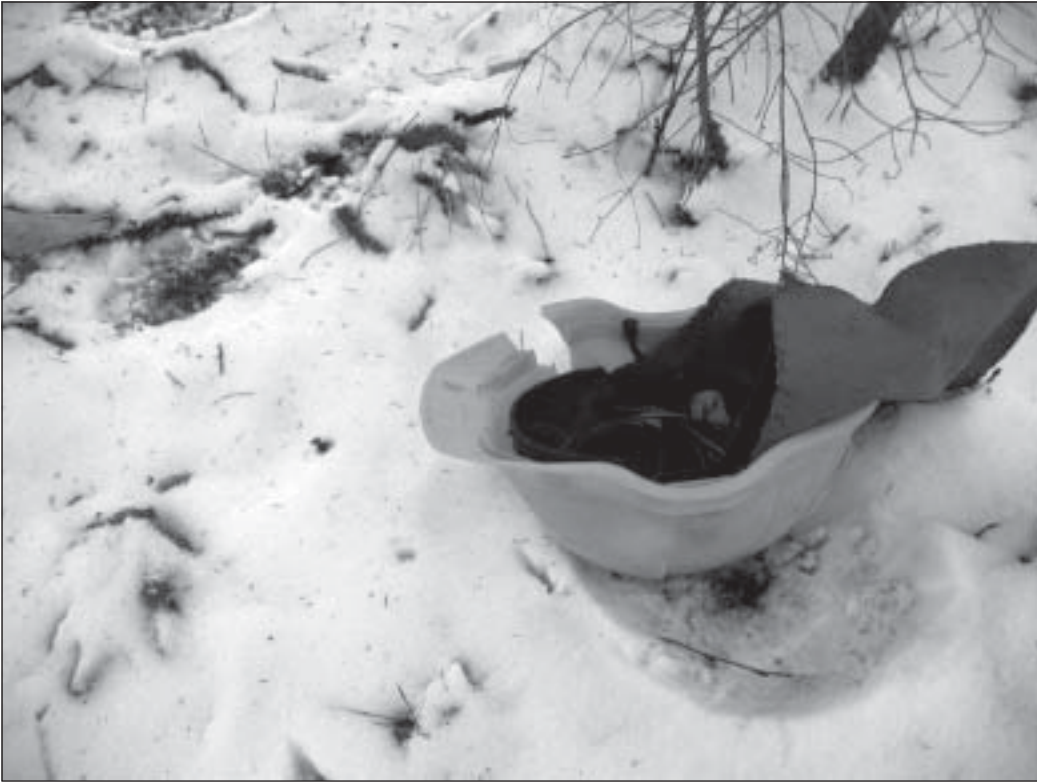
ollut turvakypärä vaurioitui (Kuva 3). NN menehtyi heti. Tuulen puuskan takia koivu oli ilmeisesti kaatunut n. 20° liiaksi vasemmalle.

*Kuva 3. NN:n päässä ollut turvakypärä, joka vaurioitui tapaturmassa.*

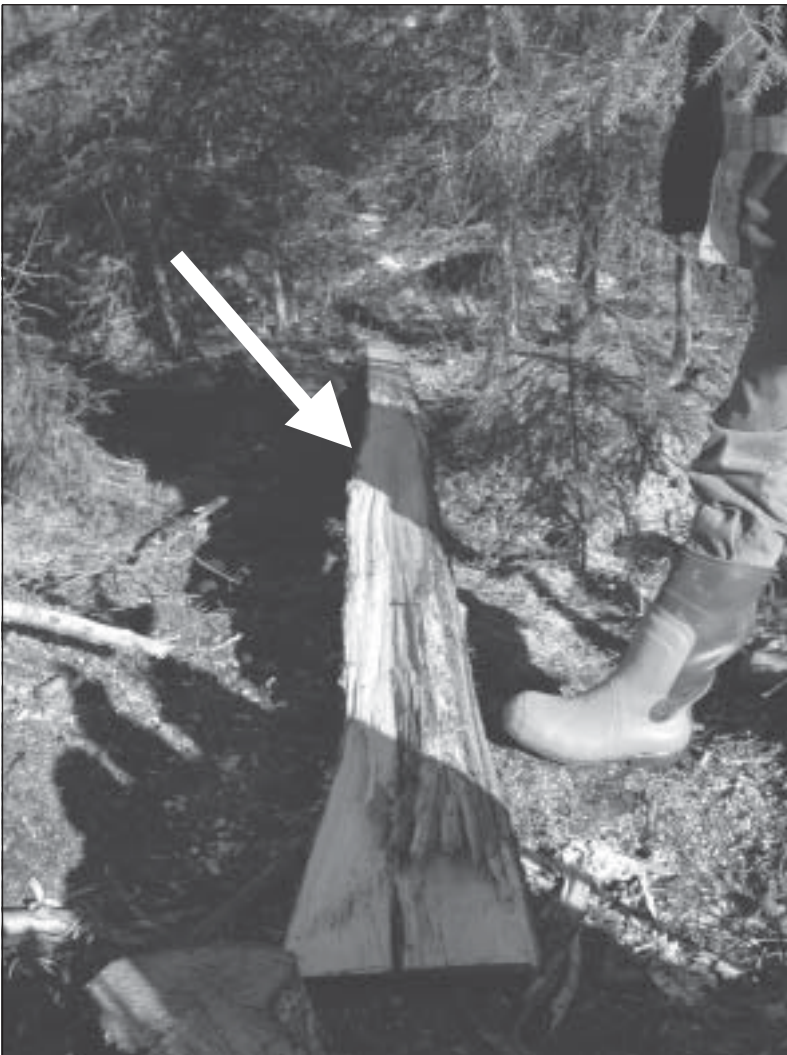
NN:ää iskenyt soiro oli osittain jäänyt NN:n päälle (Kuva 4). NN:n jalkojen vieressä oli moottorisaha ja kaatorauta jalkojen alla. Kaatunut koivu oli siirtynyt 4,6 m kannoltaan taaksepäin. Kannossa ei ollut kaatoraudan jälkiä.

Koivun kaatuessa sen tyvi nousi kannon kohdalla mahdollisesti 3–4 m:n korkeudelle. Tällöin tyvestä revennyt soiro jännittyi voimakkaasti. Samalla koivun runko pyörähti n. 90°, jolloin jännittynyt soiro iskeytyi kovalla vauhdilla NN:ää päin. Koska NN oli todennäköisesti kokemuksensa perusteella lähtenyt väistämään tilannetta, vain soiron pää ulottui lyömään NN:ää päähän.

*Kuva 4. Koivusta irronnut soiro, joka iskeytyi latvaosastaan NN:n päähän. NN löytyi nuolen kohdalta.*
