TOT-RAPORTTI

18/06

Laitosmies puristui robottitarttujan ja kuljetinradan väliin

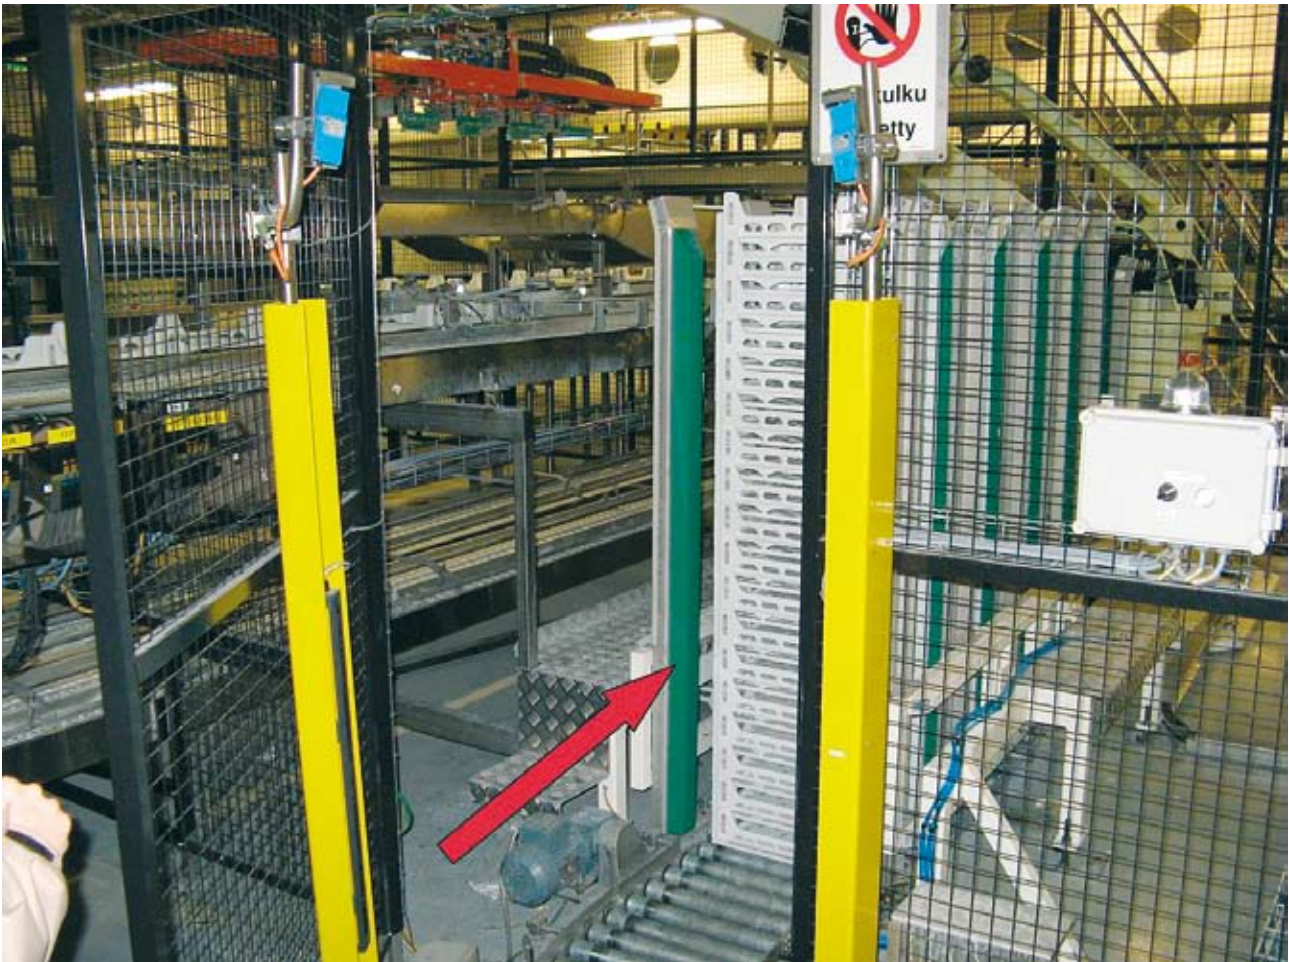
Onnettomuuden jälkeen tehdyissä kokeissa todettiin, että ihminen voi päästä materiaalin kulkuaukosta robottisoluun ilman, että turvaloverho laukaisee järjestelmän ”häätä seis”-tilaan. Sopivassa kulmassa kuljettaessa vaimennusvaloverhot passivoivat turvaloverhon ennen kuin

se ennättää ohjaamaan robotin ”häätä seis”-tilaan. Edellytyksenä on, että henkilö on riittävän pitkä ja jalka tai keho ei katkaise turvaloverhon sädettä ennen kuin vaimennusvalokennot ovat kytkeneet turvaloverhon toiminnan pois päältä. Vaimennusvalokennot tunnistavat ihmisen pakkauspinoiksi, joka saapuu robottisoluun estäen turvaloverhon ”häätä seis”-toiminnan.

Kuva 1. Todennäköisesti NN meni robottisoluun, ts. robotin vaara-alueelle, työohjeiden vastaisesti materiaalin kulkuaukosta, ts. samasta aukosta, josta sinne ohjataan käsiteltävä materiaali.

Koneen turvalaitteet on valittava ja asennettava siten, että ihminen ei voi missään olosuhteissa tarkoituksellisesti tai vahingossa ohittaa niitä ja altistua siten vaaralle. Koneen riskejä arvioitaessa ja turvallisuussuunnittelussa on huomioitava koneen tavanomaisen ja ohjeistetun käytön lisäksi myös tilanteet, joissa konetta käytetään ohjeiden vastaisella tavalla. Suunnittelussa on siis huomioitava myös koneen käyttäjien mahdollisuudet kulkea koneen vaara-alueelle esimerkiksi materiaalin kulkuaukon kautta. Turvaloverhon tms. turvalaitteiden sijoittelussa koneen suunnittelijan on myös huomioitava koneen käyttäjien fyysiset mitat, jotta turvalaitteen ohittaminen ei olisi missään olosuhteissa mahdollista. Kuorman tunnistamiseen voidaan esimerkiksi käyttää kahta toisistaan riippumatonta signaalilähdettä, joihin on vaikutettava samanaikaisesti halutun toiminnon aikaansaamiseksi.

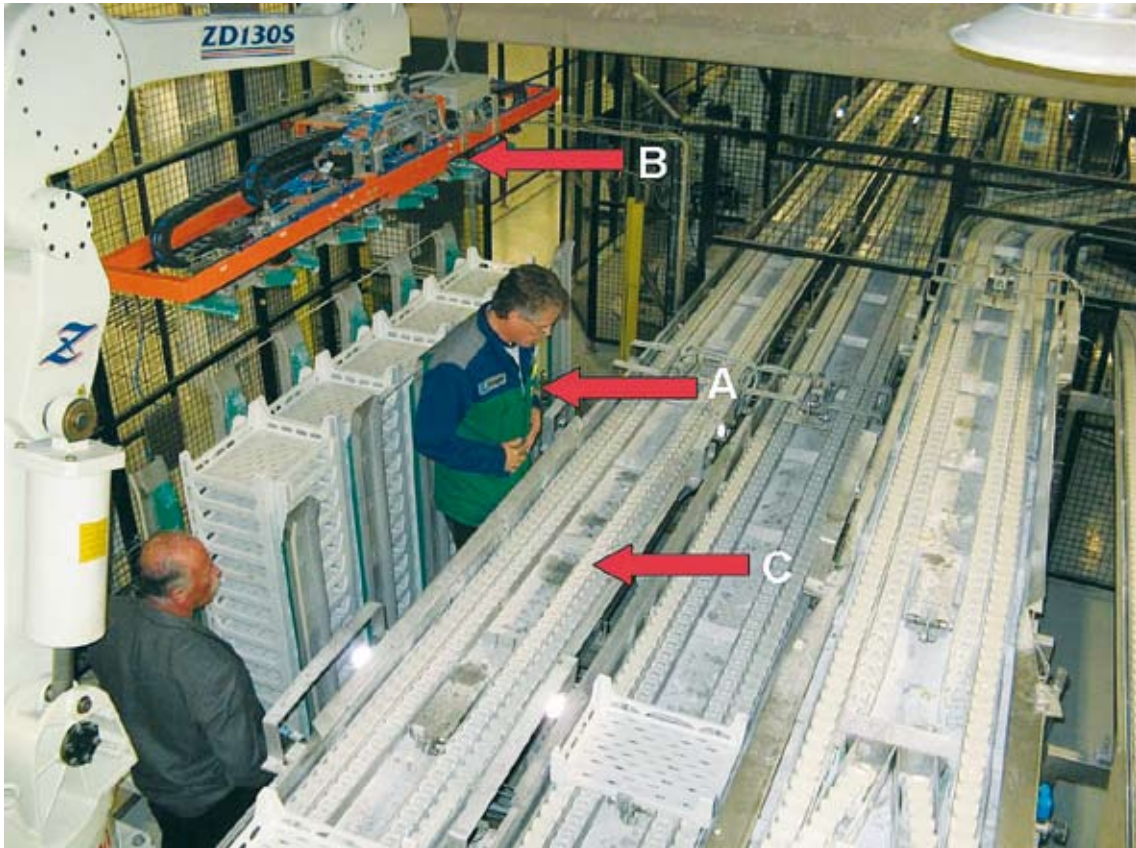
Järjestelmä ei mennyt ”häätä seis”-, eli turvalliseen tilaan, vaikka NN kulki materiaalin kulkuaukosta robotin vaara-alueelle. Todennäköisesti NN luuli, että robotin toiminnot pysähtyvät hänen kulkiessaan turvalokkenojen ohi robottisoluun. Robotti jatkoi ohjelman mukaista työkiertoa, kun NN poisti häiriön. NN seisoi hoitotasolla selin robotin tarttujaan nähden, jolloin hän ei havainnut robotin liikettä vaan jäi tarttujan ja radan väliin puristuksiin.

Kuva 2. NN jäi puristuksiin robottitarttujan (B) ja kuljetinradan (C) väliin. Lavastetussa kuvassa nuoli A osoittaa NN:n todennäköistä asemaa hieman ennen tapaturmaa.

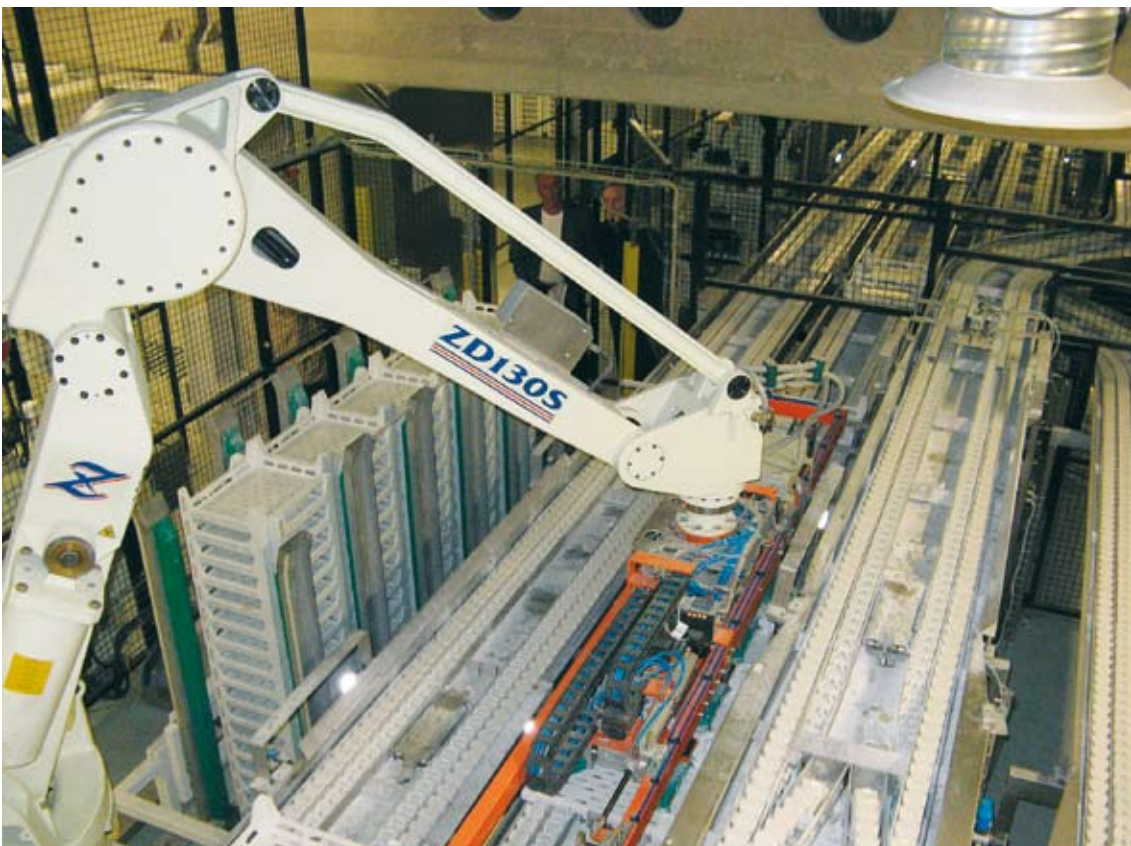
Kuva 3. Kuva tilanteesta, jossa robottitarttuja tarttuu kuljetinradalla oleviin tarjottimiin.
