TOT-RAPORTTI

2/04

Puhelinasentaja puristui kuorma-auton ja sen vetämän kaapelikärryn väliin

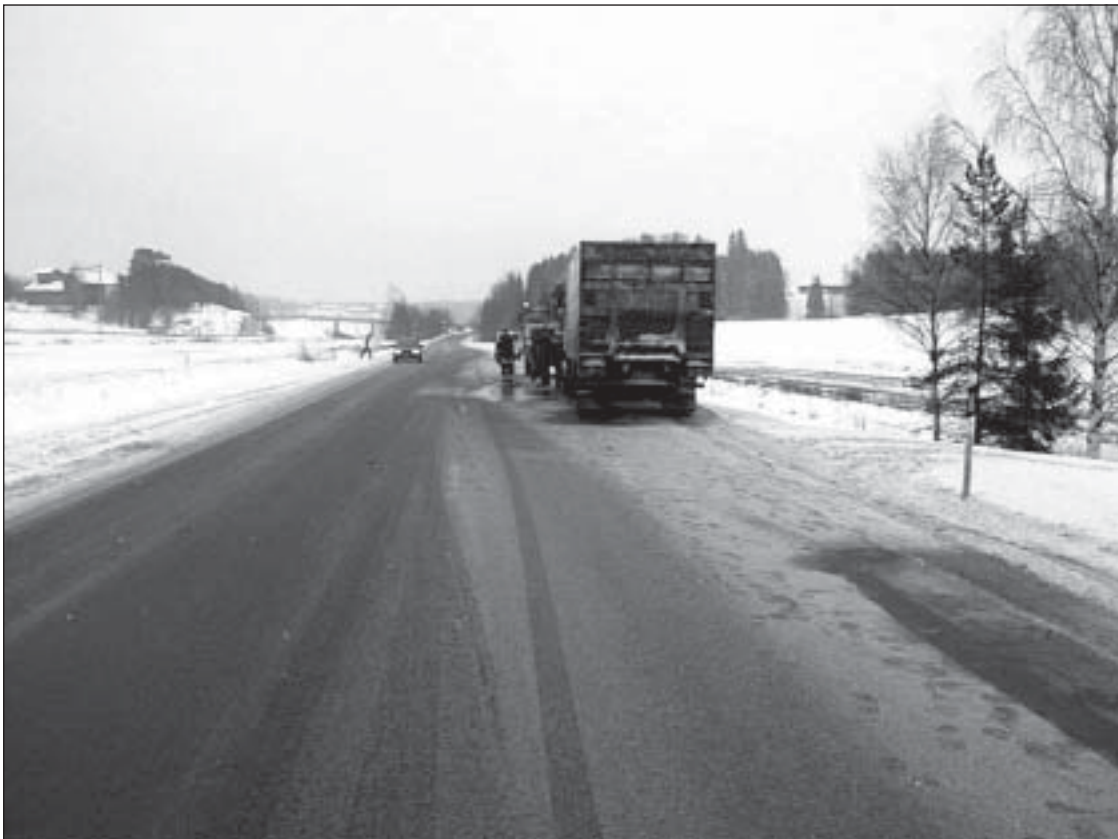
Kuva 1. Onnettomuuspaikka tulosuunnasta. MM:n ohjaama kuorma-auto kuvassa keskellä.

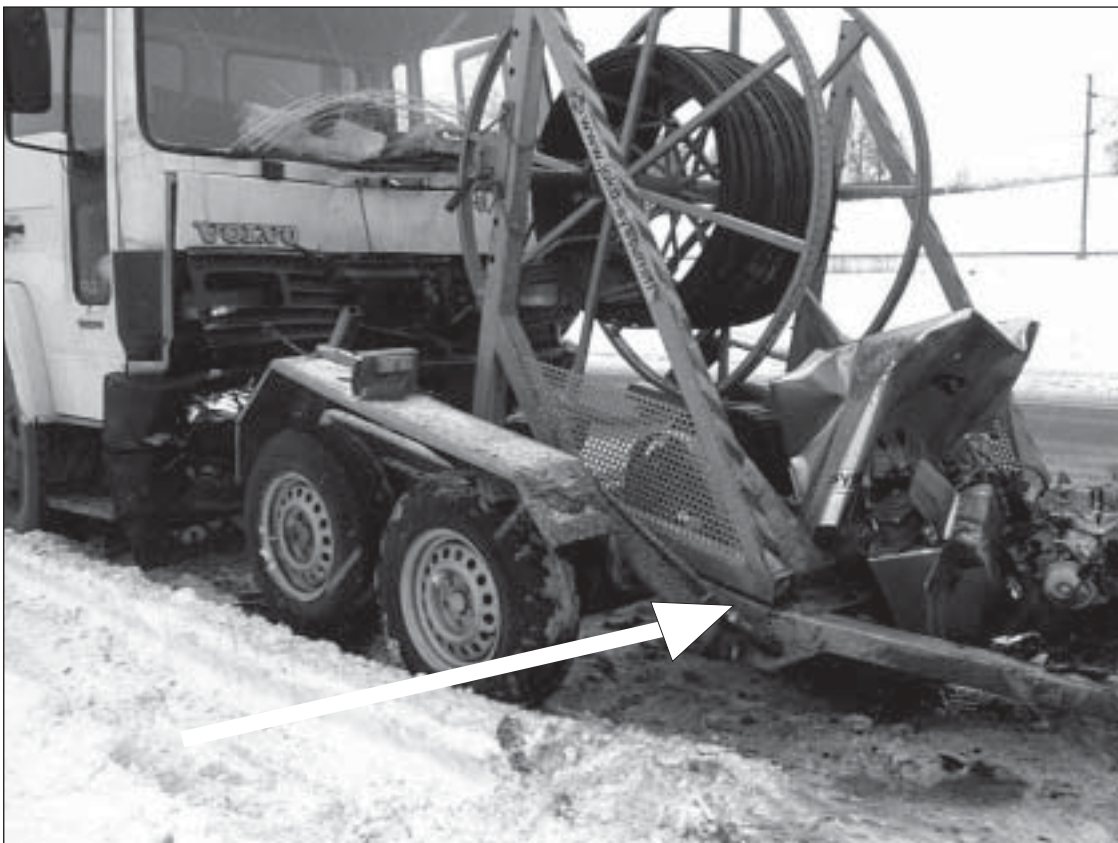
NN puristui kaapelikärryn ja kuorma-auton väliin ja menehtyi heti vammoihinsa.

NN oli törmäyshetkellä selin tulosuuntaan. Kaapelikärryssä ollut kaapelikela saattoi peittää takaa lähestyvän kuorma-auton.

Kuva 2. Kaapelikärry ja perään törmänneen kuorma-auton keula. NN oli törmäyksen jälkeen nuolen osoittamassa kohdassa.

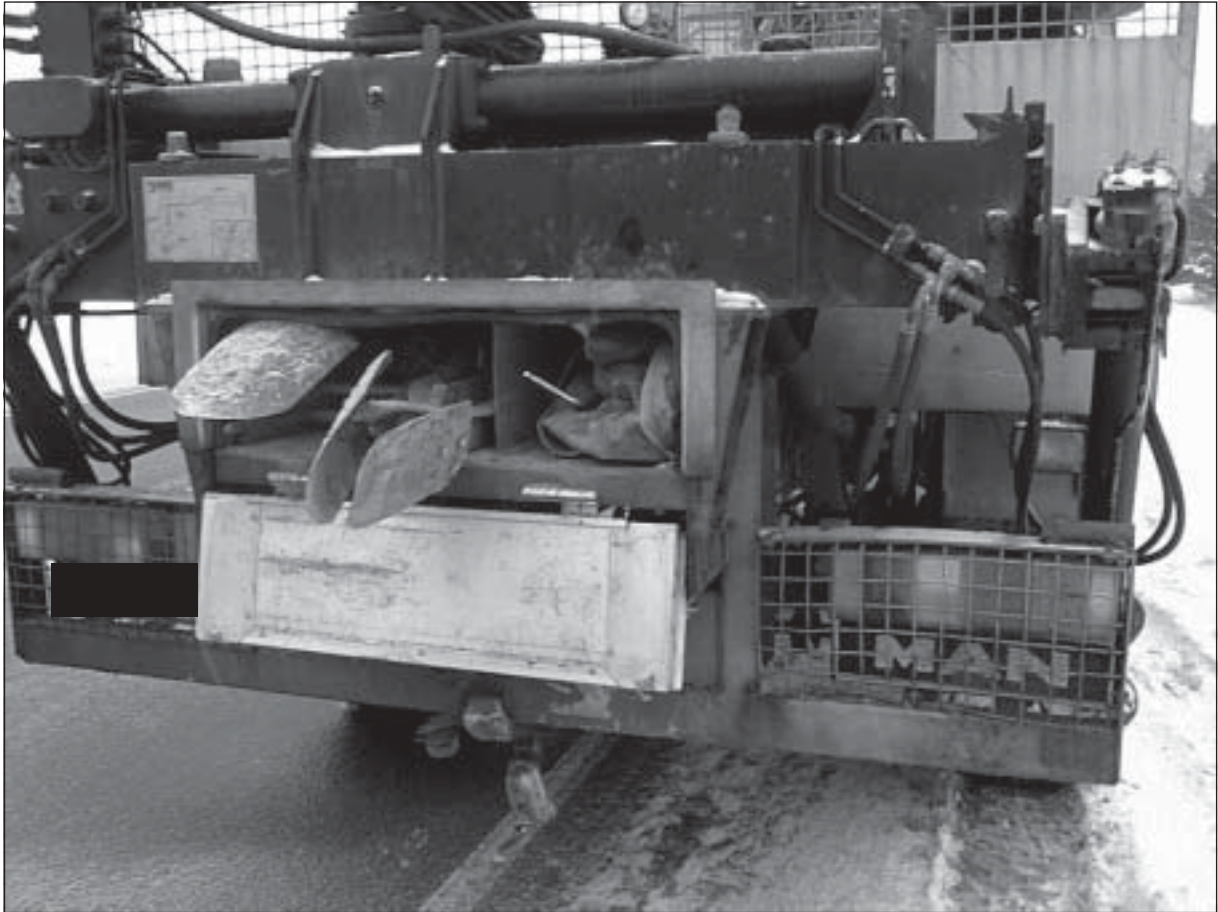
Kuva 3. Työkalulaatikko, josta NN otti varoituskolmion.
