TOT-RAPORTTI

TOT 6/06

Torninosturin kuljettaja menehtyi nosturin kaaduttua

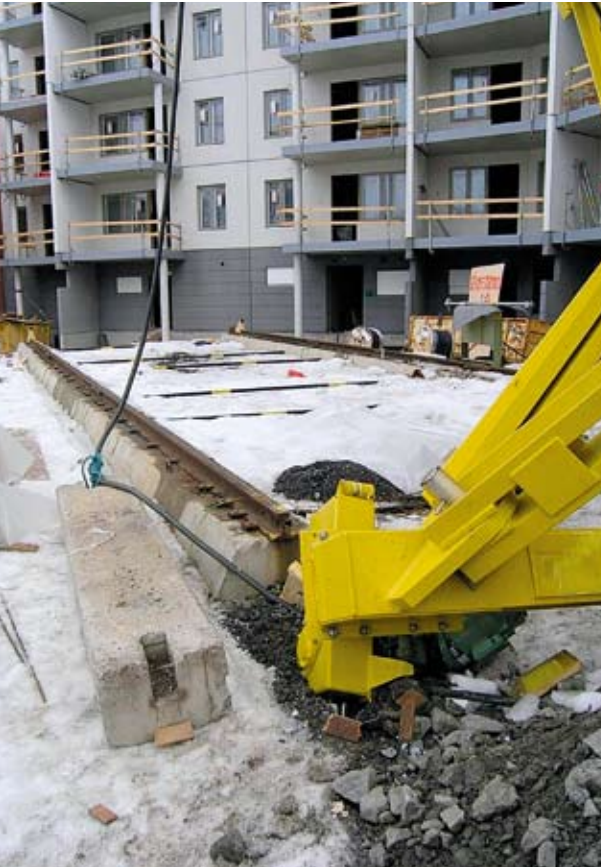
Korttelin alueella oli alkamassa kaukolämpötyömaa ja nosturiradan viimeinen kiskopari oli tulevan kaivannon kohdalla. Rakennustyömaalla oli tässä vaiheessa asennettu kohteeseen kaikki runkoelementit ja katsottiin mahdolliseksi tehdä loput nostot siten, että nosturirataa lyhennetään 6 m ja jäljellä olevat nostot suoritetaan nosturin ollessa kiinteäksi asennettu (Kuva 1 ja 2).

Nosturirataa jouduttiin lyhentämään, koska se oli alkavan kaukolämpötyömaan tiellä. Tällöin kiinteitä liike-esteistä ei asennettu ja liikevai-mentimet oli kiinnitetty puutteellisesti.

Kuva 1. Torninosturin kiskot. Etualalla näkyy lumetonta kohtaa, jossa poistettu kiskon osa oli ollut aiemmin.

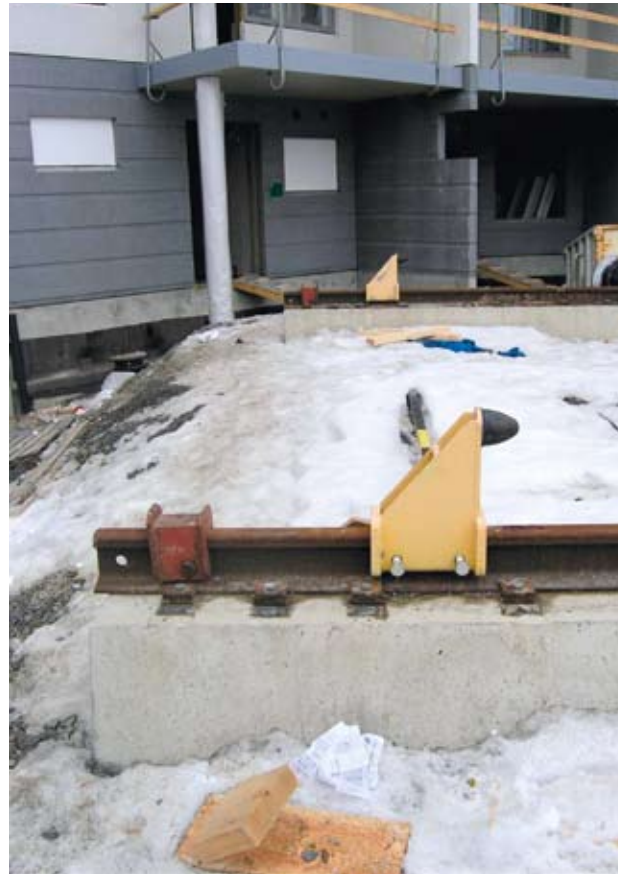
Käytössä olleen nosturiradan päässä ei ollut lainkaan kiinteitä liike-esteitä, joilla olisi varmistettu nosturin pysyminen radalla sen liikkuesssa. Kiinteät liike-esteet olivat jääneet poistettuihin ja radan läheisyyteen nostettujen kiskojen päihin. Radan lyhentämisen yhteydessä ei nosturia ollut kuitenkaan tehty pysyvästi liikkumattomaksi. Rataan oli siirretty vain rajakatkaisijat ja korkeahkot (40 cm korkeat) liikevaimentimet, jotka kiinnitettiin jakoavaimella käsivoimin kiinni rataan.

Kuva 2. Nosturiradan toisessa päässä vielä kiinni olevat liikevaimentimet ja kiinteät liike-esteet.

Torninosturin pystytyksen/asennuksen ja muutostöiden yhteydessä on asiantuntijan varmistettava, että kaikki turvallisuus- ja hallintalaitteet kiinnitetään asianmukaisesti ja niiden toiminta varmistetaan käyttökokeiluilla. Torninosturiradan turvalaitteet muodostuvat rajakatkaisijasta, liikevaimentimesta sekä kiinteistä liikeesteistä.

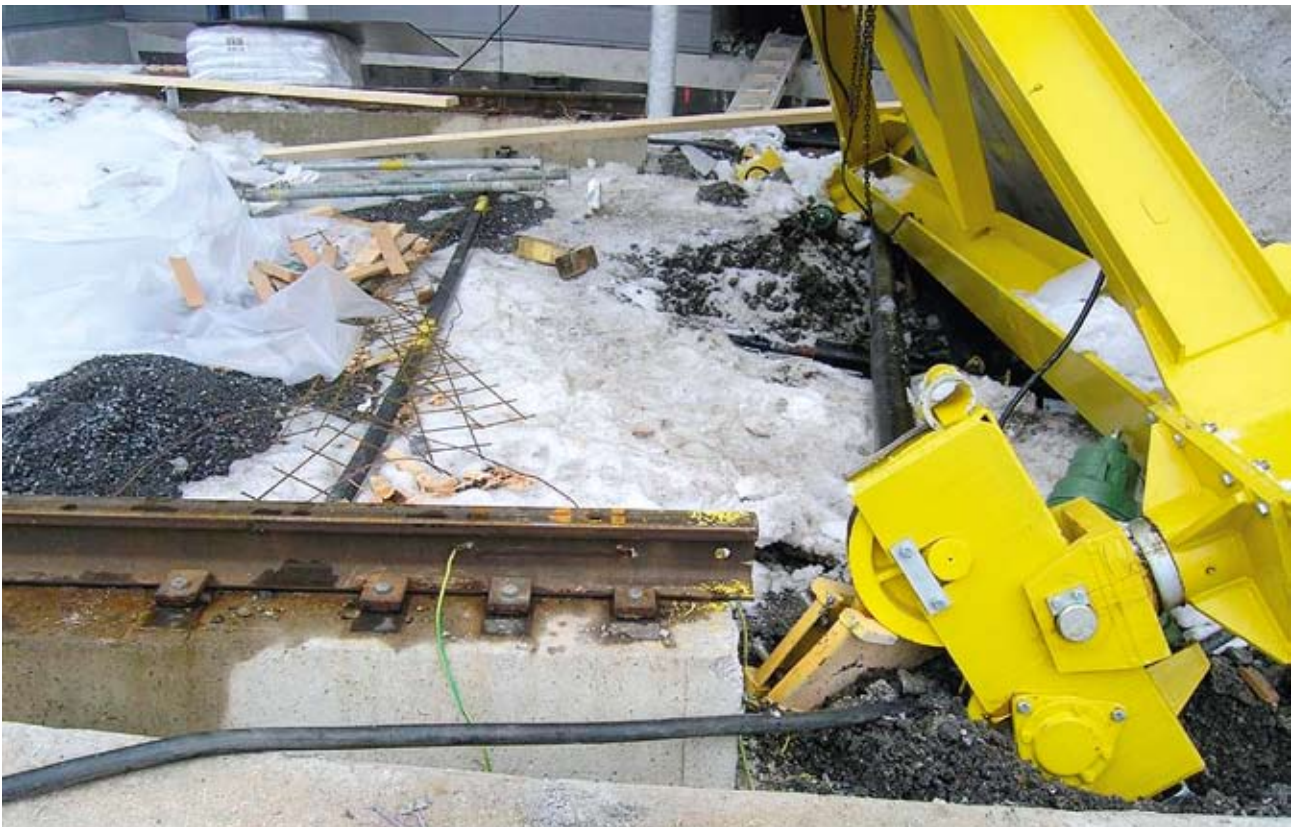
Nostotyön edetessä NN ajoi nosturia kiskoilla siten, että puomi oli sivuttaisessa asennossa kiskoihin nähden. Rajakatkaisimet eivät toimineet lainkaan, joten nosturin liike ei hidastunut, vaan nosturin rata-ajotelit törmäsivät nopeuden hiljentymättä liikevaimentimiin työntäen ne rata-kiskojen päistä ulos, koska kiinteät liike-esteet puuttuivat. Rata-ajotelit tulivat liikevaimentimien perässä ulos kiskoilta ja putosivat n. 0,35 m korkeudelta kiskojen päästä alas maahan (Kuva 3). Tästä seurasi koko nosturin kaatuminen kohti yhtä kerrostalokohdetta (Kuva 4). Nosturin ohjaamo osui parveke-elementtiin. Nosturin kuljettaja jäi puristuksiin osittain murskautuneeseen ohjaamoon (Kuva 5). NN irrotettiin ja kuljetettiin sairaalaan antaen elvytystä. Hänet todettiin menehtyneeksi sairaalassa.

Rajakatkaisin ei alentanut nosturin vauhtia lainkaan, vaan nosturi törmäsi täydellä vauhdilla kiinnittämättömiin liikevaimentimiin työntäen ne edellään ulos radalta, kun radan päässä ei ollut kiinteitä liike-esteitä (korkeus n. 12 cm) eli ns. toppareita. Ilmeisesti nosturinkuljettaja ajoi nosturia joko puomi sivuttain tai kääntäen puomia, jolloin kuljettajan ei ole mahdollista havaita rajakatkaisijan toimintaa eikä liikevaimentimien tilannetta.

Kuva 3. Kiskolta puidonnut nosturin pyörä. Edessä olevan pyörän alla näkyy poispaikoiltaan pudonnut ns. liikevaimennin.

Mikäli torninosturi tehdään liikkumattomaksi, ei rata-ajomoottorin ajovirran poiskytkeminen ole riittävä toimenpide, vaan sen lisäksi on lukittava ajoteli paikalleen rataan kiinni ns. kiskopihdein.

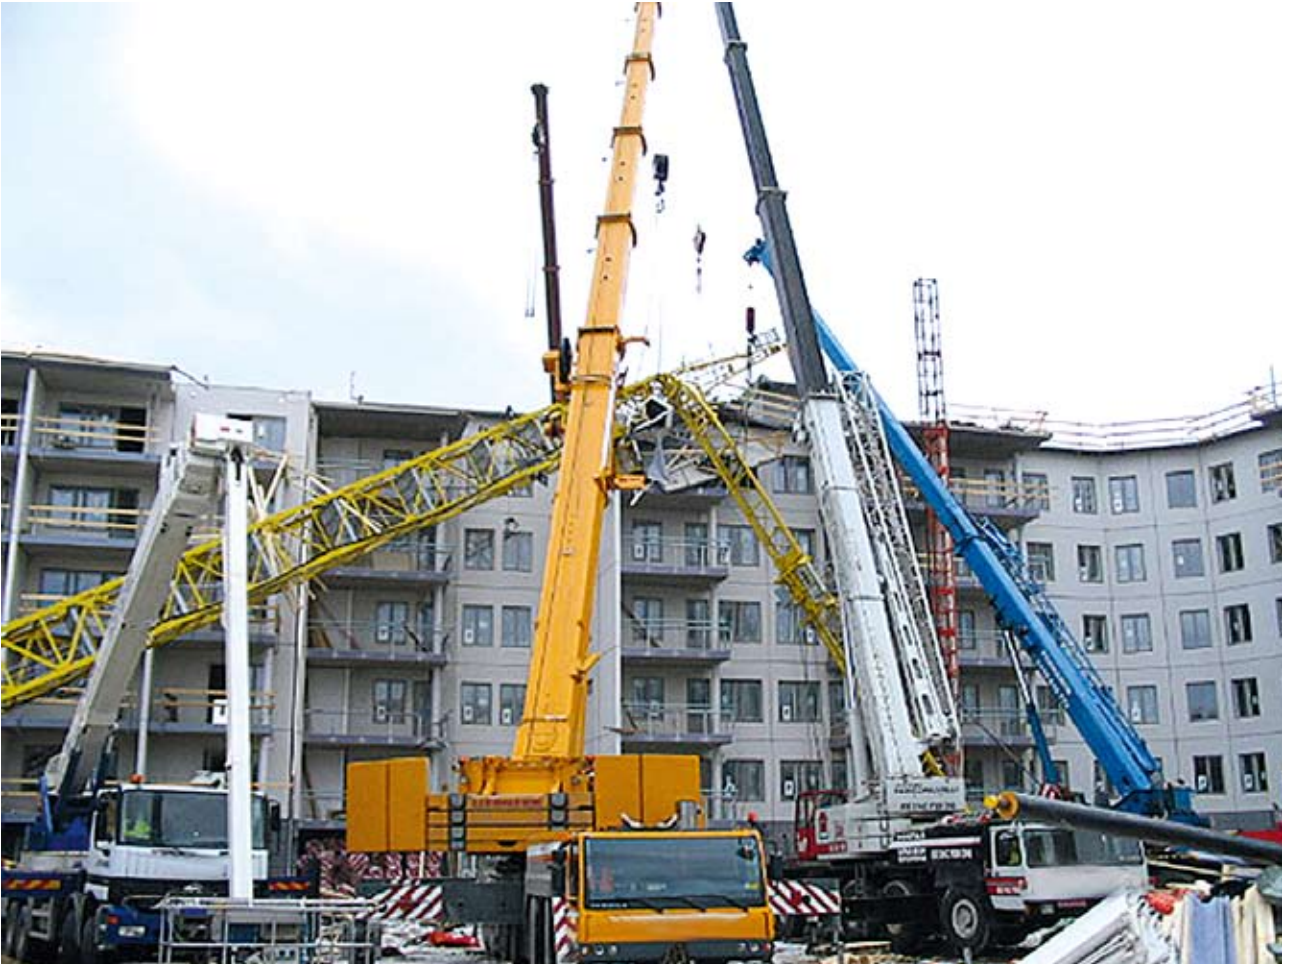
Kuva 4. Yleiskuva tapaturman jälkeen.

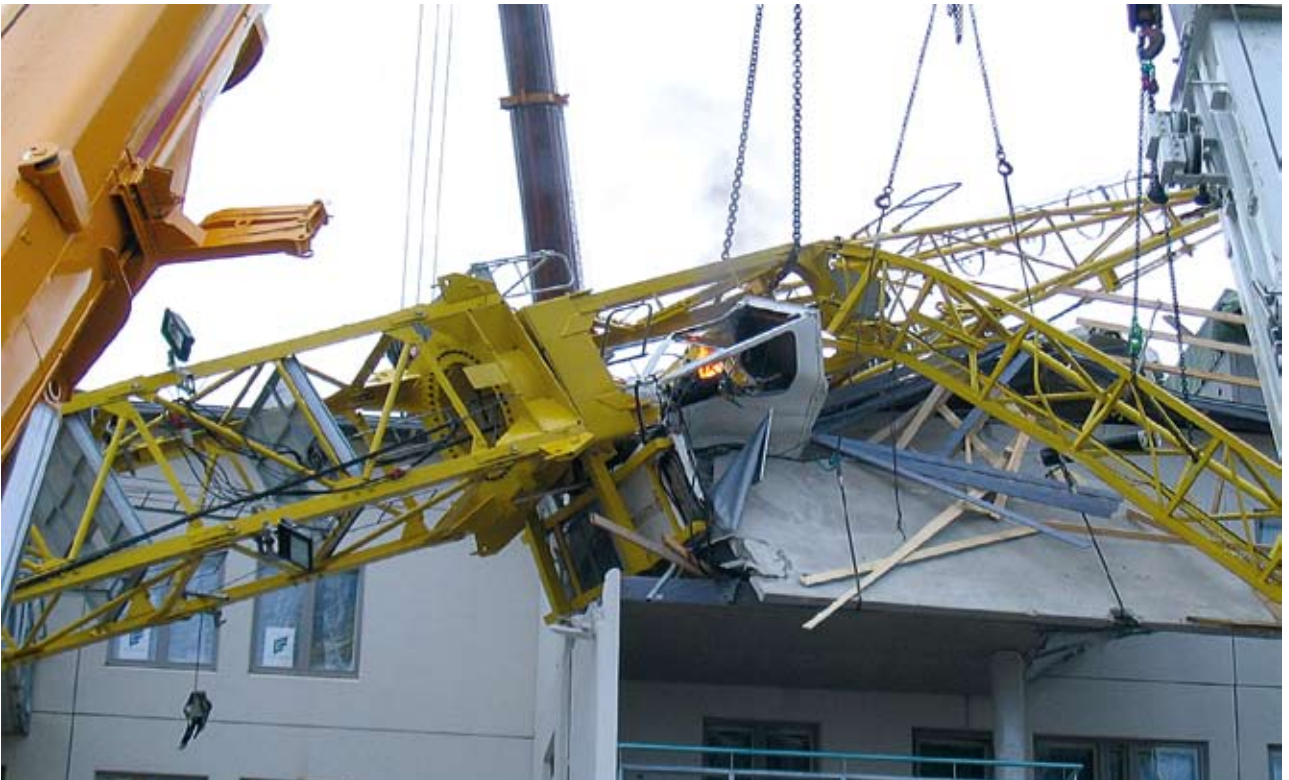
Nosturi lähti kaatumaan kohti harjakorkeudessa olevaa kerrostalokohdetta ja osui siihen sellaisessa kulmassa, että nosturin ohjaamo osui ylimmän kerroksen parveke-elementtiin. Ohjaamo murskautui osittain törmäyksessä ja kuljettaja jäi puristuksiin rintakehästään ja jaloistaan ohjaamon sisään.

Kuva 5. Murskautunut ohjaamo.
