Katastrofiluontoisten työtapaturmien tutkintajärjestelmä
Työpaikkakuolemantapausten tutkinta

22.8.1989

15/89 Henkilönostokorin kaatumisen aiheuttama kuolemaan johtanut
työtapaturma korjausrakentamisessa

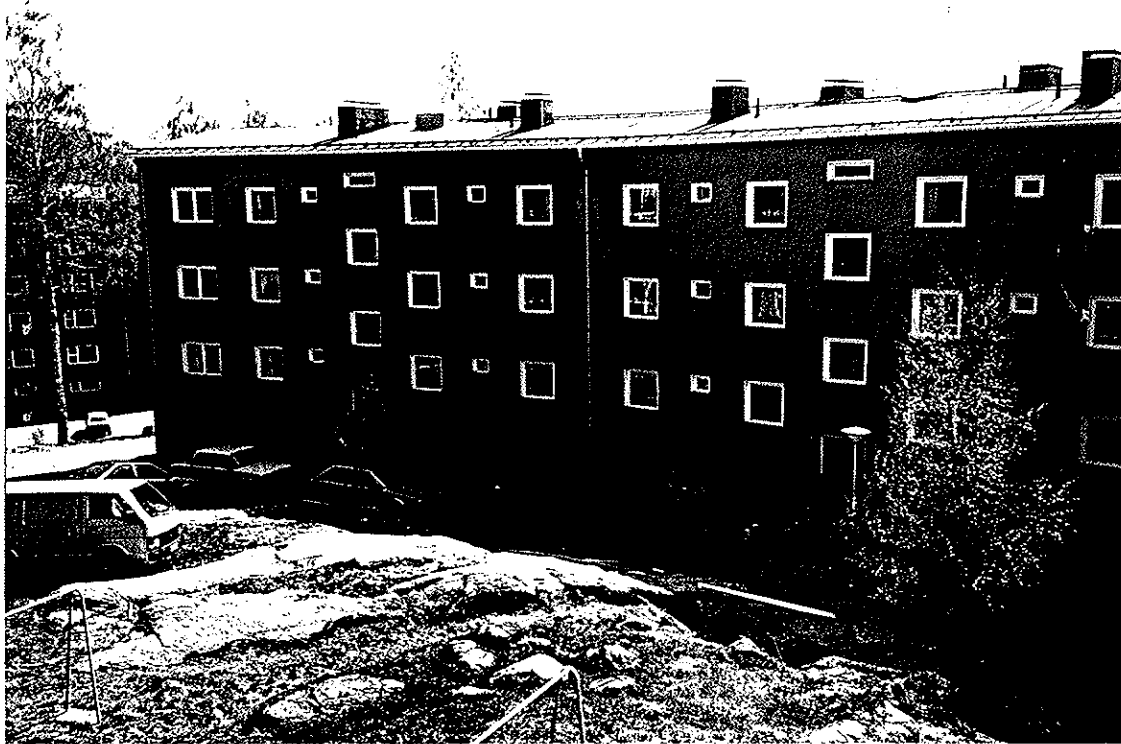
Kuva 1. Talo, johon räystäskouruja asennettiin

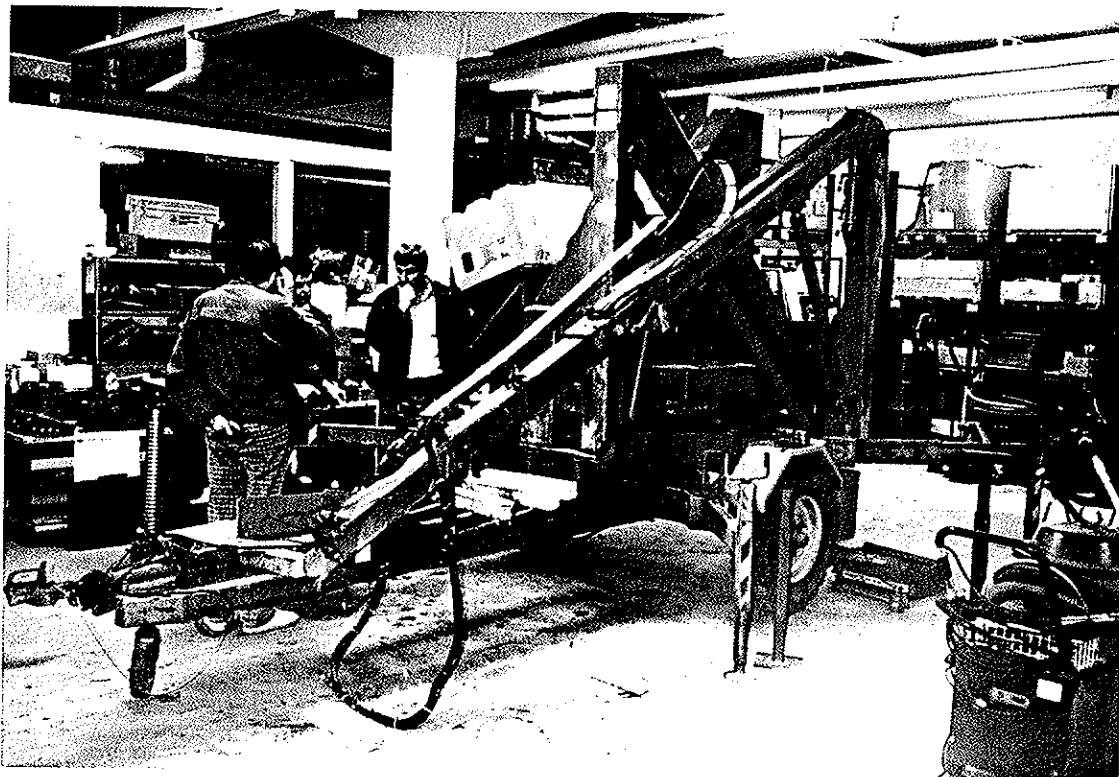
Kaatuneesta nosturista todettiin, että sen kaikki neljä tukijalkaa olivat sisällä kuljetusasennossa. Nosturia oli siis käytetty vetämättä tukijalkoja ulos. Aamulla, kun N.N. oli asentanut M.M.:n kanssa nosturia paikalleen, oli kaikki tukijalat vedetty ulos. Tämän jälkeen N.N. oli kuitenkin siirtänyt nosturia talon seinän suuntaisesti jonkin matkaa. Tällöin hän oli mahdollisesti unohtanut ottaa tukijalat ulos. On myös mahdollista, että N.N. oli ajatellut voivansa nostaa rännit katolle tukematta nosturia tukijaloilla.

N.N. oli onnistunut nostamaan 6 metrin mittaisia kouruja ylös katolle nosturilla ilman, että nosturi olisi jo tässä vaiheessa kaatunut. Hän oli ilmeisesti lähtenyt nostamaan nosturin kori ja puomi vetoaisan suunnassa, jolloin nosturi oli pysynyt pystyssä vetoaisan seisontapyörän ja kuljetusalustan omien pyörien varassa. Puomi oli käännetty pois päin vetoaisasta vasta ylhäällä, jolloin nosturi on jonkinverran vakaampi.

N.N. oli nähty katolla hiukan ennen nosturin kaatumista. On mahdollista, että N.N. hyppäsi nosturin koriin katolta. Nosturin kori oli 0.5 - 1 m räystästason alapuolella. N.N.:n hypyn aiheuttama piste-kuorma on saattanut aiheuttaa nosturin kaatumisen.

Toinen mahdollisuus on, että N.N. oli lähtenyt laskemaan nosturin koria asennossa, jossa puomi oli käännetty 180 astetta pois päin vetoaisasta. Tietyissä pisteissä aisan tullessa alaspäin on painopiste siirtynyt pois nosturin keskiviivalta ja nosturi on tästä syystä kaatunut. Silminnäkijää sille, missä vaiheessa kaatuminen on alkanut, ei ole.

Kuva 2. Nostolaite. Henkilönostokori ei ole paikallaan.

Kaikki henkilönosturit tulisi varustaa mikrokytkimellä, joka estää nostamisen ellei tukijalkoja ole vedetty ulos. Tällaiset standardin SFS 5124 vaatimat mikrokytkimet tulisi asentaa myös vanhoihin henkilönostolaitteisiin.

Työntekijöitä tulee opastaa henkilönostimien käytössä ja opastuksessa erityisesti terottaa, että tukijalat on vedettävä ulos ennen nostamisen alkamista. Nostimen alustan vaakasuora asento on ennen nostamisen alkamista todettava vesivaa'alla tai muulla sopivalla tavalla. Tukijalat on lukittava auki-asentoon.

Työnjohdon on valvottava, että tukijalat aina vedetään ulos. Tilapäisissä ja pienissä nostoissa ei tätä määräystä saa rikkoa.
