Katastrofiluontoisten työtaturmien tutkintajärjestelmä

11.4.1989

6/89 Kuolemaan johtanut trukkitapaturma polkupyöräilijän jäädessä sahan alueella trukin alle

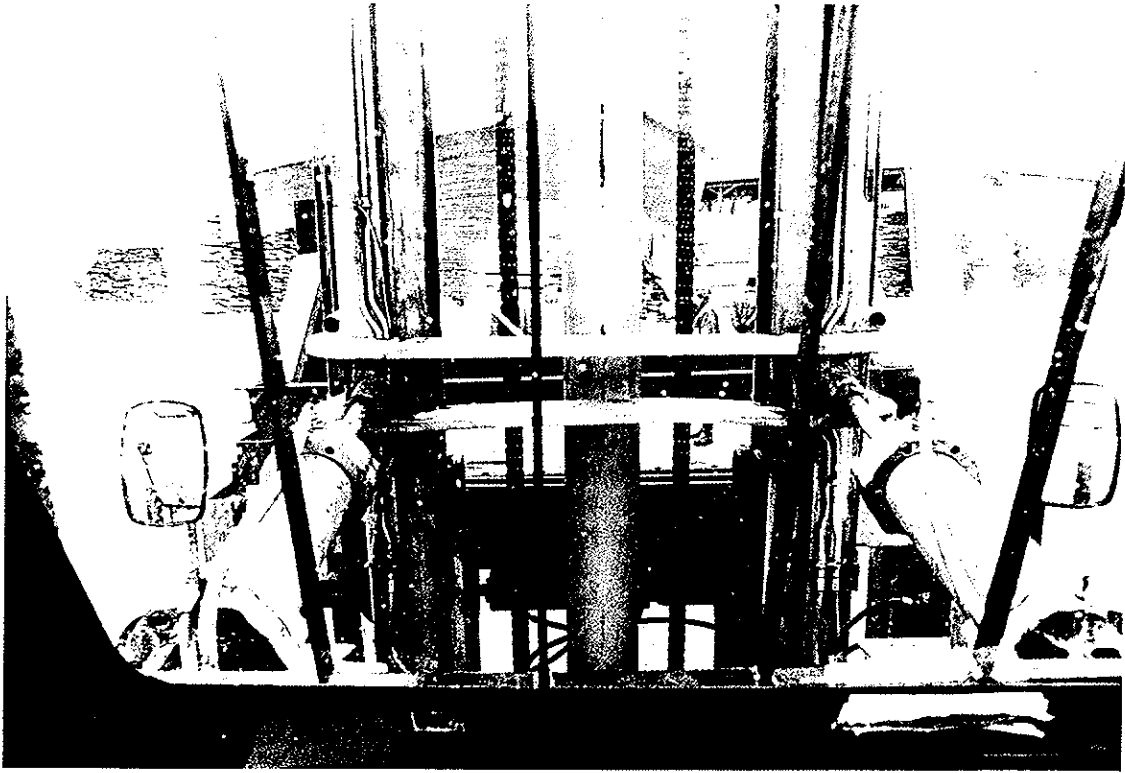
Näkyvyys ohjaamosta on huono. Mastorakenteet, sylinteri ja turvakatoksen sekä ohjaamon sivupalkit peittävät näkyvyyttä eteen ja sivuille (kuva 1). Trukin kaartaessa ja polkupyöräilijän liikkuaessa N.N. saattoi jäädä ennen kohtaamistilannetta koko ajaksi katvealueelle. Trukinkuljettaja ei havainnut kertomansa mukaan N.N:ää lainkaan.

Kuva 1. Näkymä trukin sisältä etuvasemmalle. Näkyvyys ohjaamosta on huono. Mastorakenteet, sylinteri ja turvakatoksen sekä ohjaamon sivupalkit peittävät näkyvyyttä eteen ja sivuille.

Onnettomuustrukista on huono näkyvyys. Tulevissa trukkihankinnoissa kannattaa ottaa huomioon näkyvyys yhtenä valintaperiaatteena muiden turvallisuus- ja ergonomiatekijöiden joukossa. Myös vanhoihin trukkeihin voidaan tehdä parannuksia näkyvyyden suhteen.

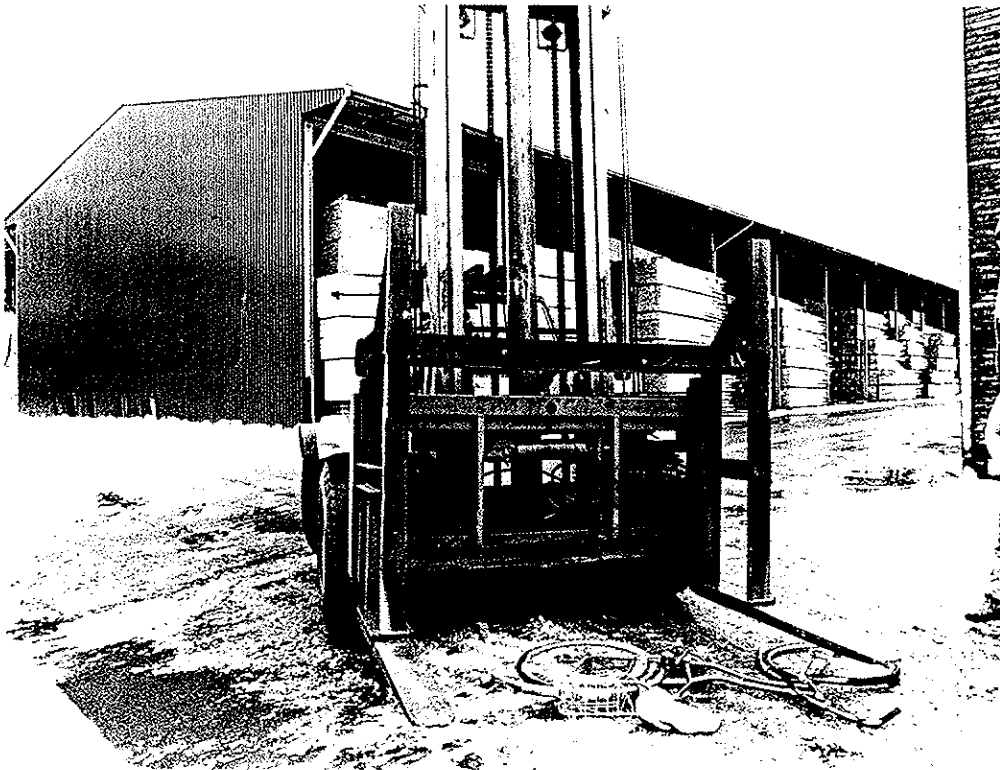
Kuva 2. Onnettomuustrukki varaston päädyssä paikassa, jossa yliajo tapahtui. Trukki oli tulossa varastojen välisestä käytävästä.
