Katastrofiluontoisten työtapaturmien tutkintajärjestelmä

22.5.1989

9/89 Lajittelija jäi yrityksen piha-alueella peruuttavan jäteauton alle

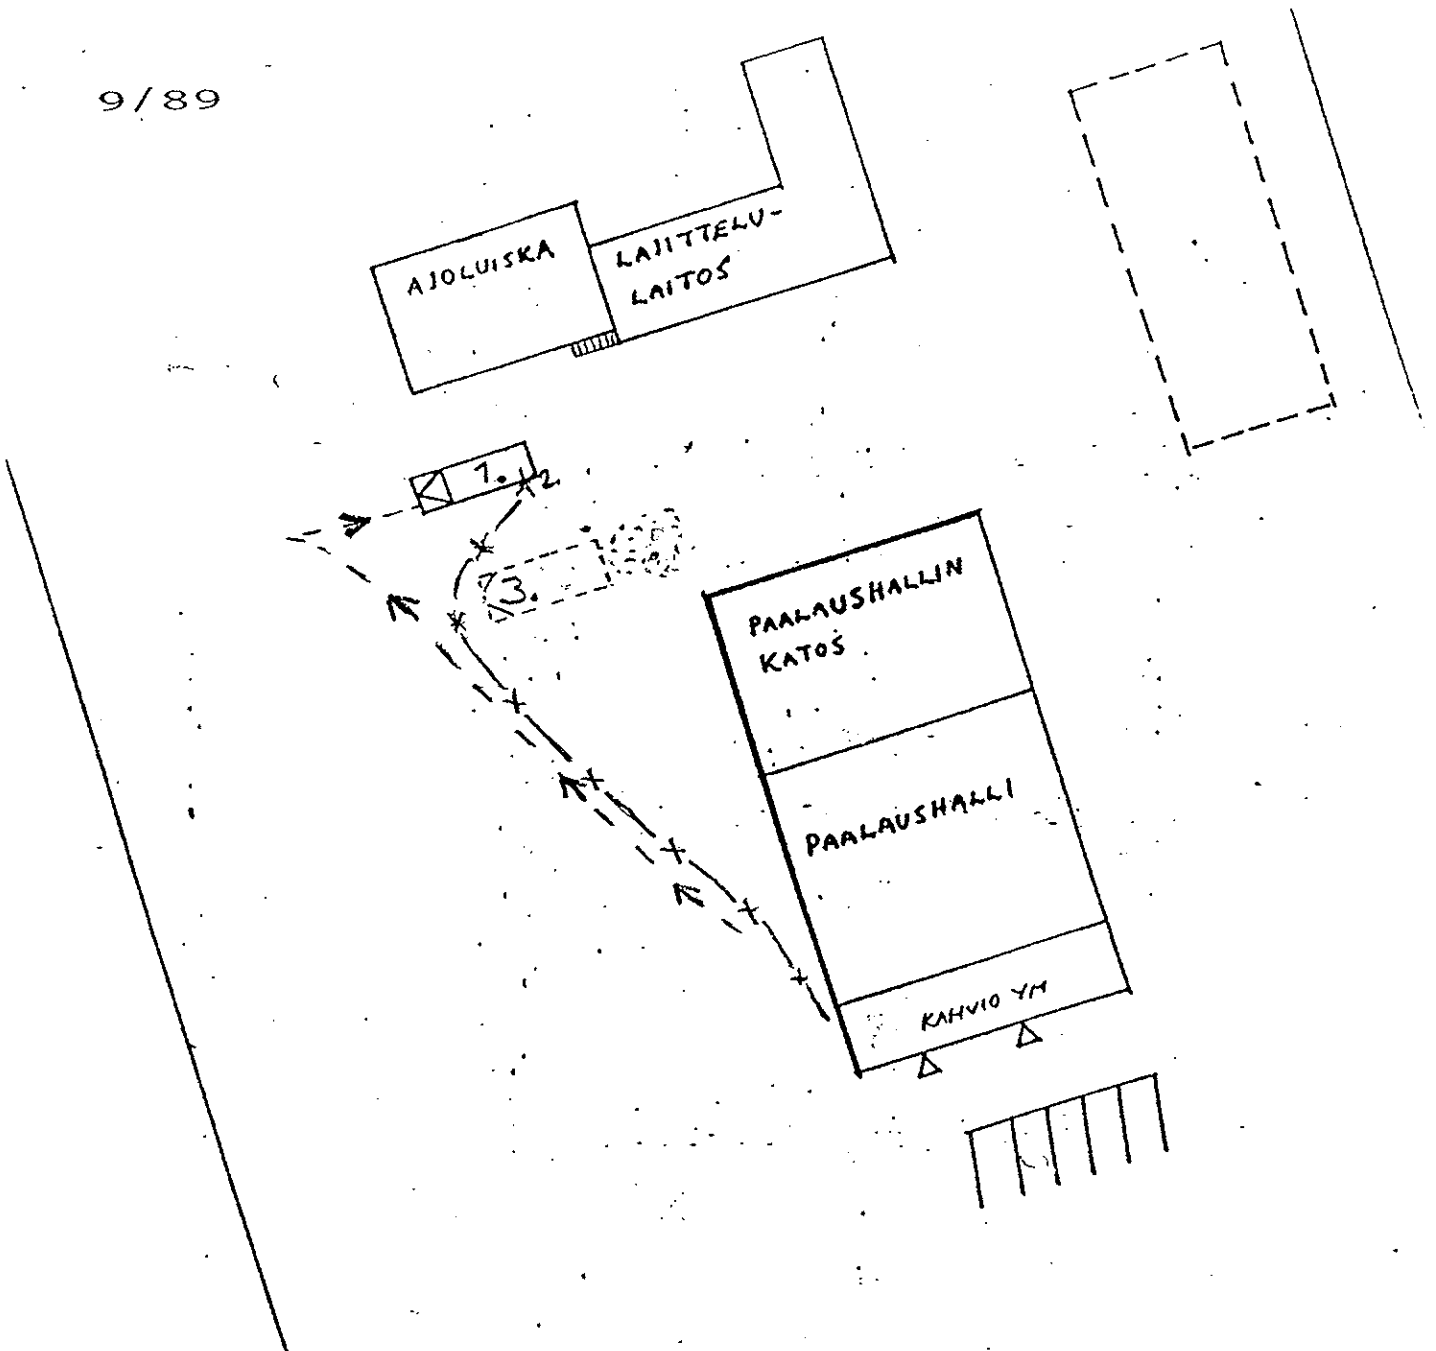
9/89

Jäterullia kuorma-auton vieressä purkava K.K. havaitsi tapahtuman N.N:n ollessa jo takapyörien alla. K.K. sai jäteauton kuljettajan huomion kiintymään itseensä käsiä heiluttamalla, jäteauto pysähtyi (ks. piirros). N.N. kuoli matkalla sairaalaan.

On ilmeistä, että lajittelija N.N. oletti jäteauton jatkavan matkaa samalla reitillä kuin mitä se ajoi N.N:n kävellessä auton takana. Näin ollen N.N. ei kiinnittänyt siihen huomiota, oli törmäyksen satuessa lähes selin jäteautoon eikä siten ennättänyt sitä väistää.

Jäterullia purkava kuorma-auto oli käynnissä. N.N. ei siten saanut peruuttavan jäteauton lähestymisestä aänihavaintoa.

Jäteauton kuljettaja ei kertomansa mukaan nähnyt N.N:ää koko aikana. N.N. on kulkenut jäteauton takana katveessa ja ennättänyt ennen törmäystä myös katvealueelle sillä kuljettaja luonnollisesti peruutti auton sivupeileistä reittiä tarkkaillen eikä ollut nähnyt takana N.N:ää.

Tässä käsitellyssä tapauksessa aivan ilmeisesti peruutukseen kytkeytyvä selkeä hälytys olisi tehnyt peruuttavan ajoneuvon havaituksi ja siten antanut mahdollisuuden tapaturman uhrille väistää autoa.

Kuormaus- ja purkauspaikat tulisi sijoittaa siten, että kevyen ja raskaan liikenteen risteyspaikkoja olisi mahdollisimman vähän.

Kiinteistöjen seiniin asennetuilla liikennepeileillä voidaan parantaa näkyvyyttä.

Jäteauton takaosaan asennettu kamera ohjaamossa olevine kuvaruutuineen mahdollistaisi taakse jäävän katveen valvonnan kaikissa tilanteissa.
