Katastrofiluontoisten työtapaturmien tutkintajärjestelmä
Työpaikkakuolemantapausten tutkinta

27/89 Viemärikaivannon sortuman aiheuttama kahden henkilön
kuolemaan johtanut tapaturma

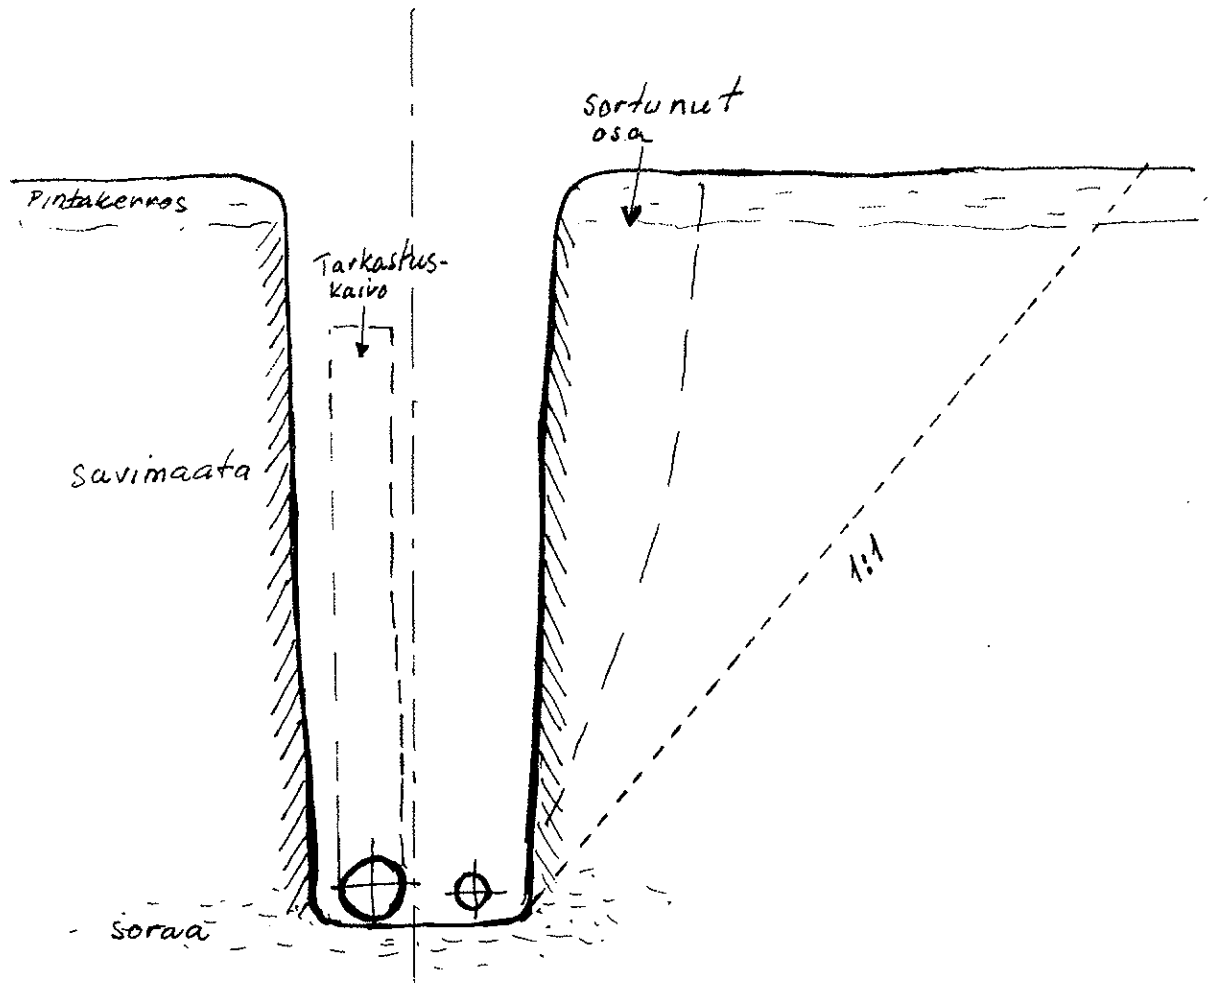
PIIRROS 1. KAAVAKUVA KAIVANNOSTA.

Kaivanto oli kaivettu siten, että kaivannon seinämät olivat lähes pystysuorat. Kaivannon syvyys vaihteli maaston mukaisesti siten, että tapahtumakohdalla kaivannon syvyys oli hieman yli 3 metriä. Kaivannon pohjan leveys oli noin 1 metri ja kaivannon leveys maanpinnan kohdalla noin 1,5 - 2 metriä. Maan laatu oli silttistä savea, joka oli kosteata. Aikaisemmin kaivanto oli ollut pääasiassa hiekkaa. Sortumakohdalta maa muuttui saveksi.

Kaivantoja tehtäessä on otettava huomioon sortumisvaara. Sortumisvaara on suuri etenkin syvissä kaivannoissa. Kaivantojen reunan kaltevuudesta annetuissa ohjeissa on savimaalle annettu kaivannon kaltevuussuhteeksi 3 metriä tai syvemmälle kaivannolle vähintään 1:1. Tämä olisi edellyttänyt kaivannolle vähintään 7 metriä leveyttä kaivannon yläreunassa. Kohdissa, joissa kaivanto on alle 3 metriä, voidaan soveltaa kaltevuussuhdetta 2:1, jolloin yläreunan leveydeksi tulee 4 metriä.
