Katastrofiluontoisten työtaturmien tutkintajärjestelmä  
Työpaikkakuolemantapausten tutkinta

3.1.1990

28/89 Puruaseaman hoitajan kuolemaan johtanut työtaturma  
saha-alueen trukki liikenteessä

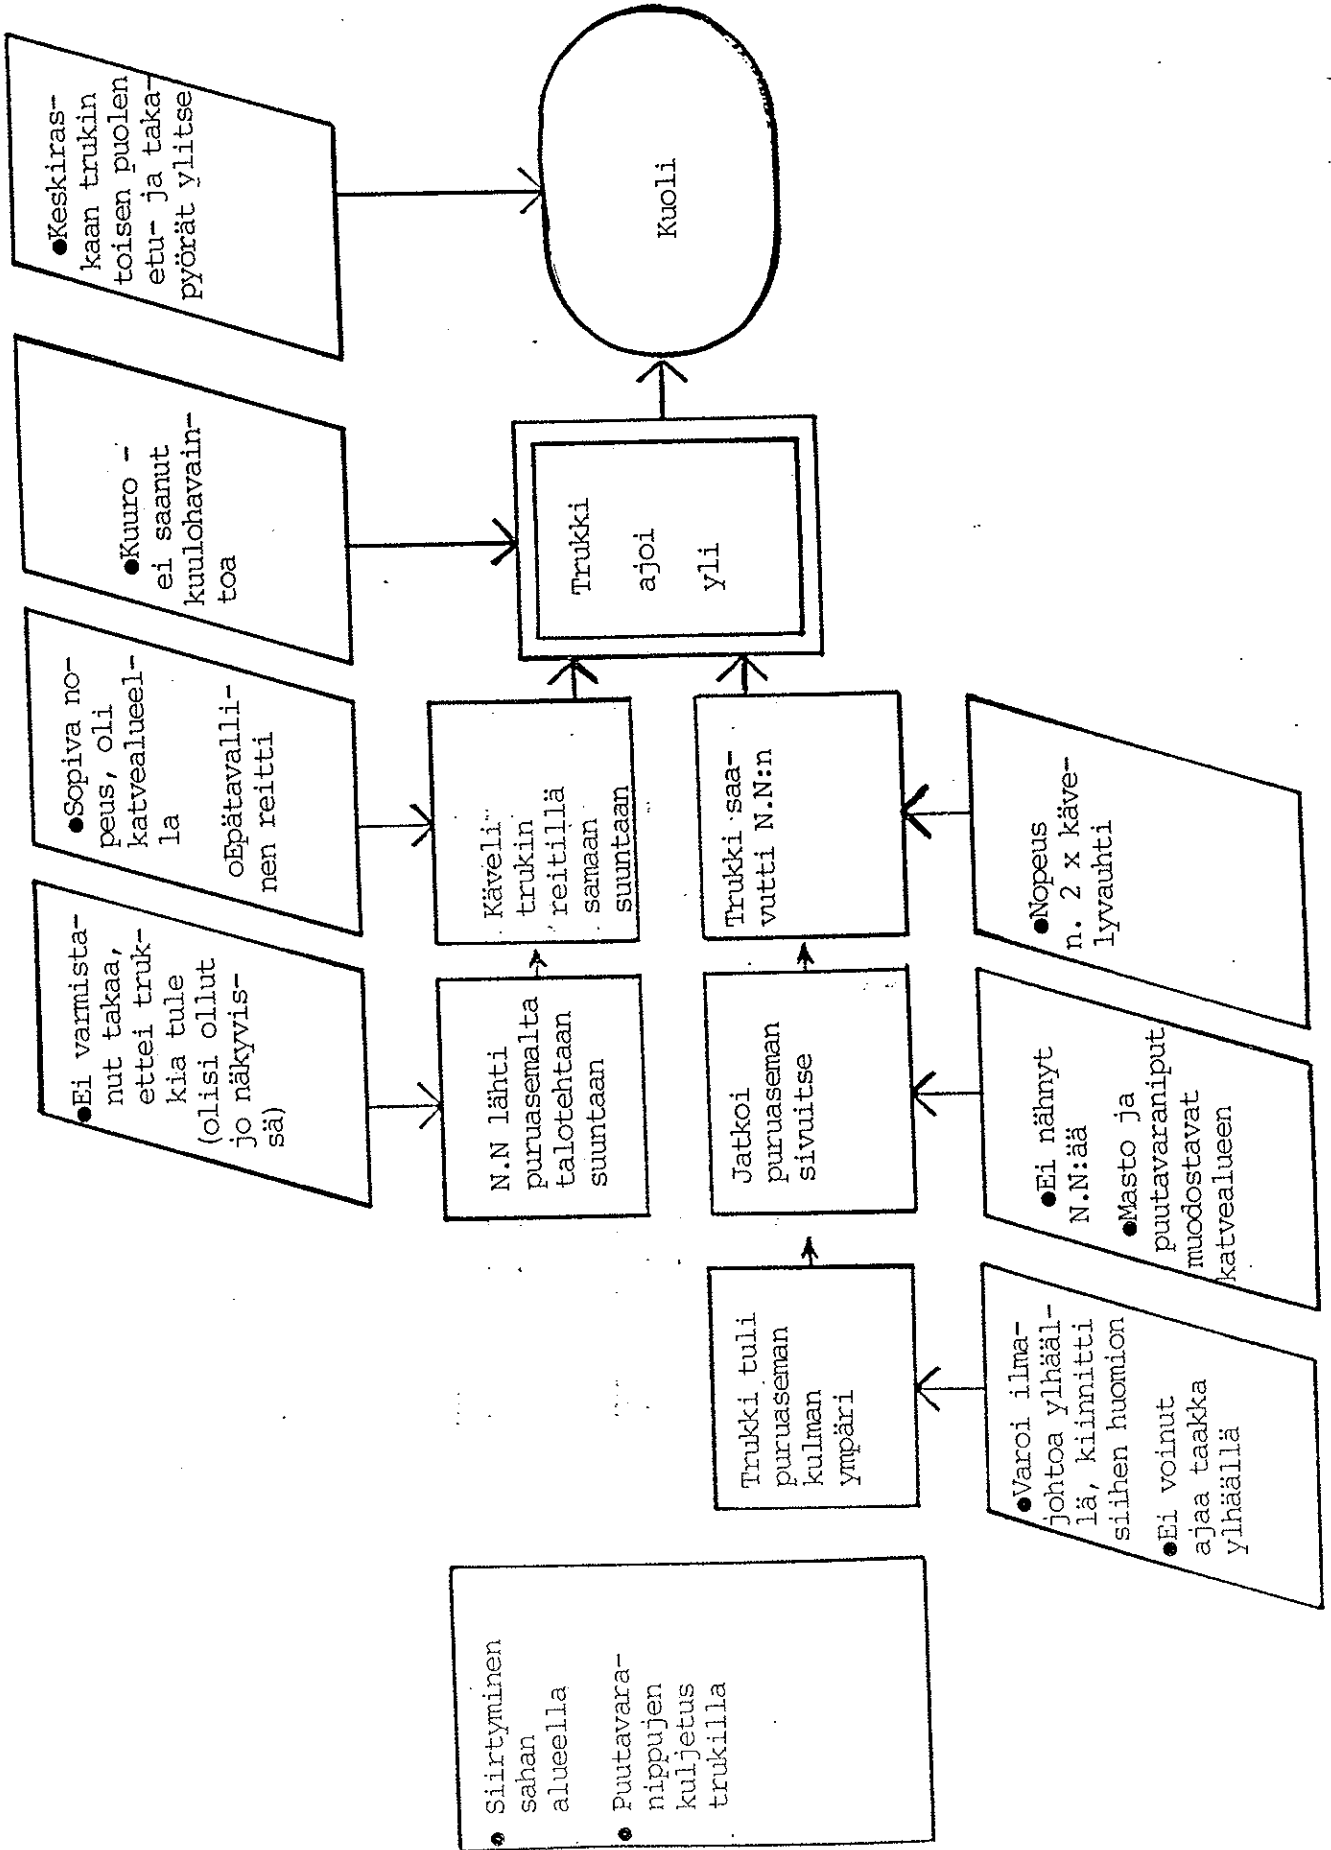
28/89 Piirros

Trukin reitti kulki höyläämöltä puruaseaman nurkan kautta pitkin puruaseaman seinustaa (kts. piirros).

Puruaseaman hoitaja N.N. oli nähty vähän ennen tapaturmaa puruaseaman päädyn yläosassa sinne johtavien portaiden tasanteella. Tapahtumien kulku ja siten tutkimusraportti perustuu olettamukseen, että N.N. on lähtenyt puruaseamalta, kulkenut samansuuntaisesti trukin kanssa ja jäänyt trukin mastorakenteiden ja taakan muodostamaan katveeseen. Mahdollisesti N.N. on ollut menossa talotehtaalalle, jolloin hänen reittinsä on leikannut trukin kulkureittiä. Suodatinlaitokselle menoon taas reitti oli poikkeuksellinen. Ovi on laitoksen päädyssä oikealla ja sinne mennään siten polttopuristelaitoksen toiselta puolelta kiertäen.

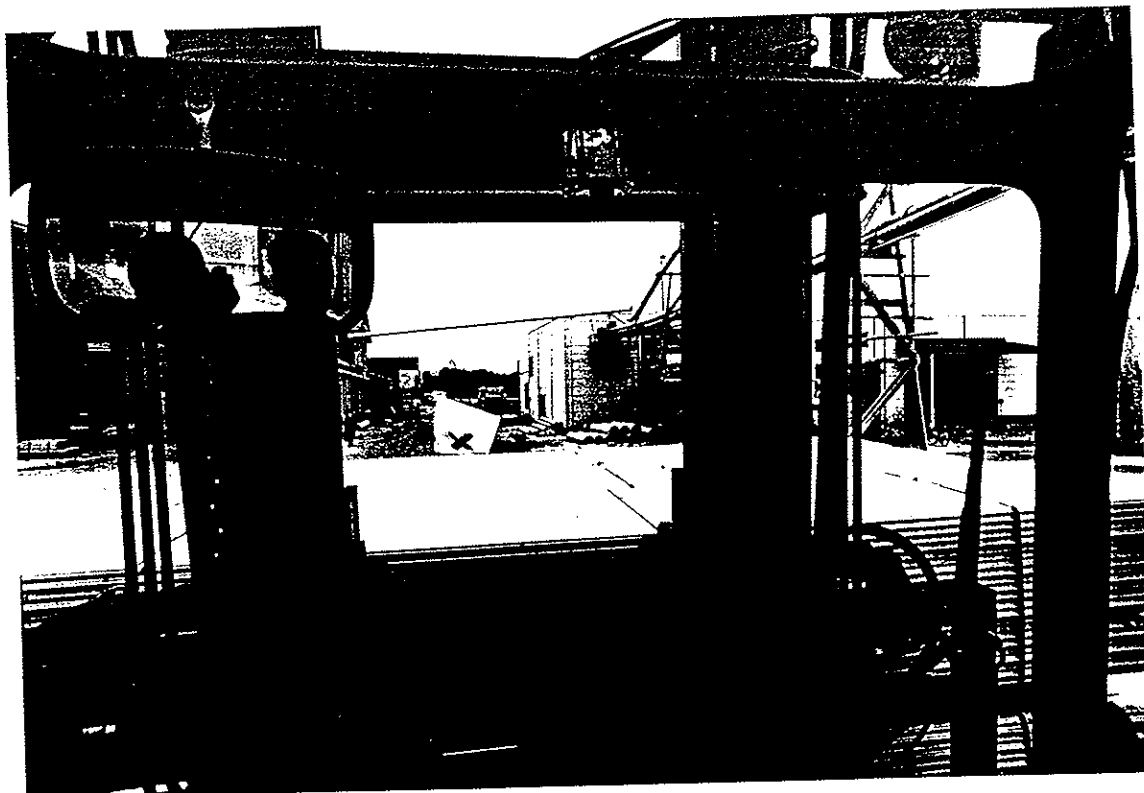
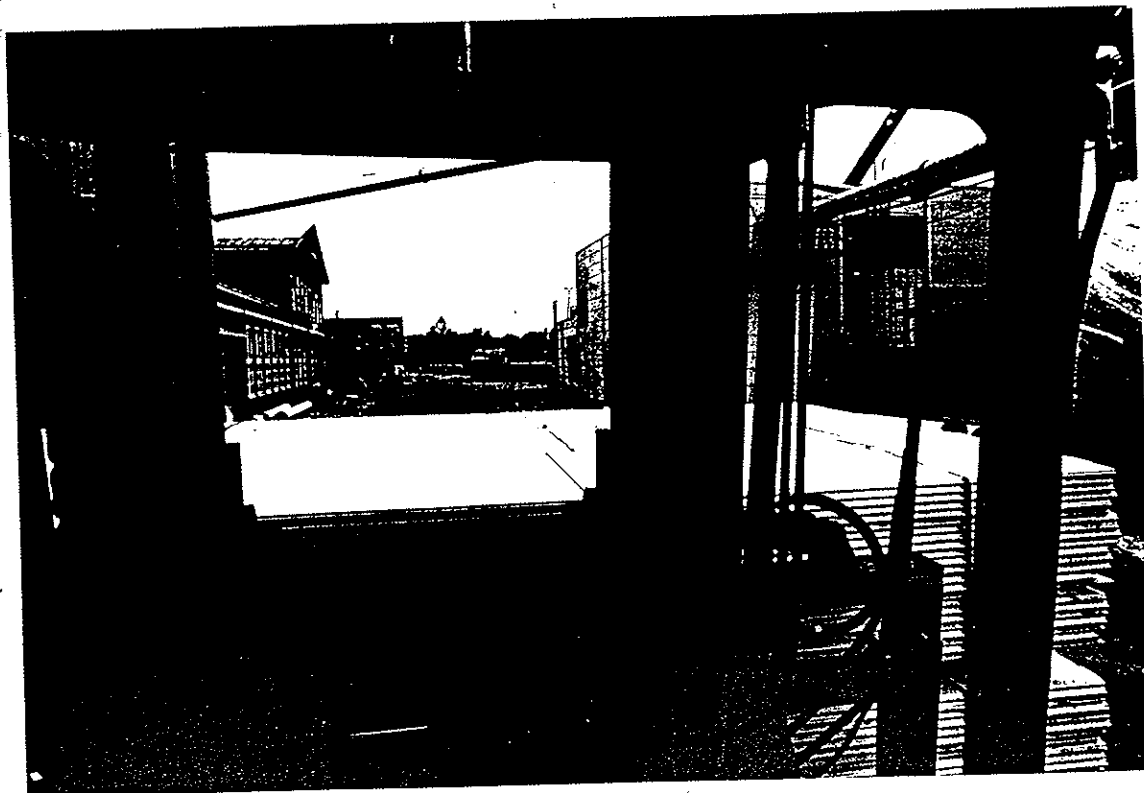
Trukin mastorakenteet ja taakka, puutavaraniiput, muodostavat eteen ja etuoikealle katvealueen (kts. kuvat 1, 2). Käytäntönä on ajaa haarukat niin ylhäällä, että nippujen alitse on näkyvyys eteen. Trukin käyttämän reitin ylittää kuitenkin kaksi n. 5 metrin korkeudella olevaa estettä; puruaseaman keskikohdalla ilmaputki ja törmäyspaikalla rakenteilla oleva puruputki (kts. kuva 4).

Niiden alitse ei voi ajaa haarukat (ja masto) niin ylhäällä, että nippujen ali näkisi eteen. Kertomansa mukaan kuljettaja tarkkaili erityisesti esteiden alitusta, joten huomio ei silloin ollut kiinnittynyt ajoreittiin edessä.

Kuvat 1 ja 2; X = törmäyspaikka. Mastorakenteet ja taakka aiheuttavat katvealueen eteen ja oikealle.

Trukeille tulisi suorittaa näkyvyysmittauksia ja -arviointeja ja pyrkiä mahdollisuuksien mukaan parantamaan näkyvyyttä esimerkiksi ajamalla taakka ylhäällä. Tällöin tulee kuitenkin ottaa huomioon taakan putoamisesta aiheutuva vaara ja mahdollinen epävakaisuus. Käyttäjä voi myös arvioida kuormauselimien ja siirrettävien taakkojen vaikutuksen näkyvyyteen. Tarvittaessa voidaan rajoittaa taakkojen kokoa ajettaessa.

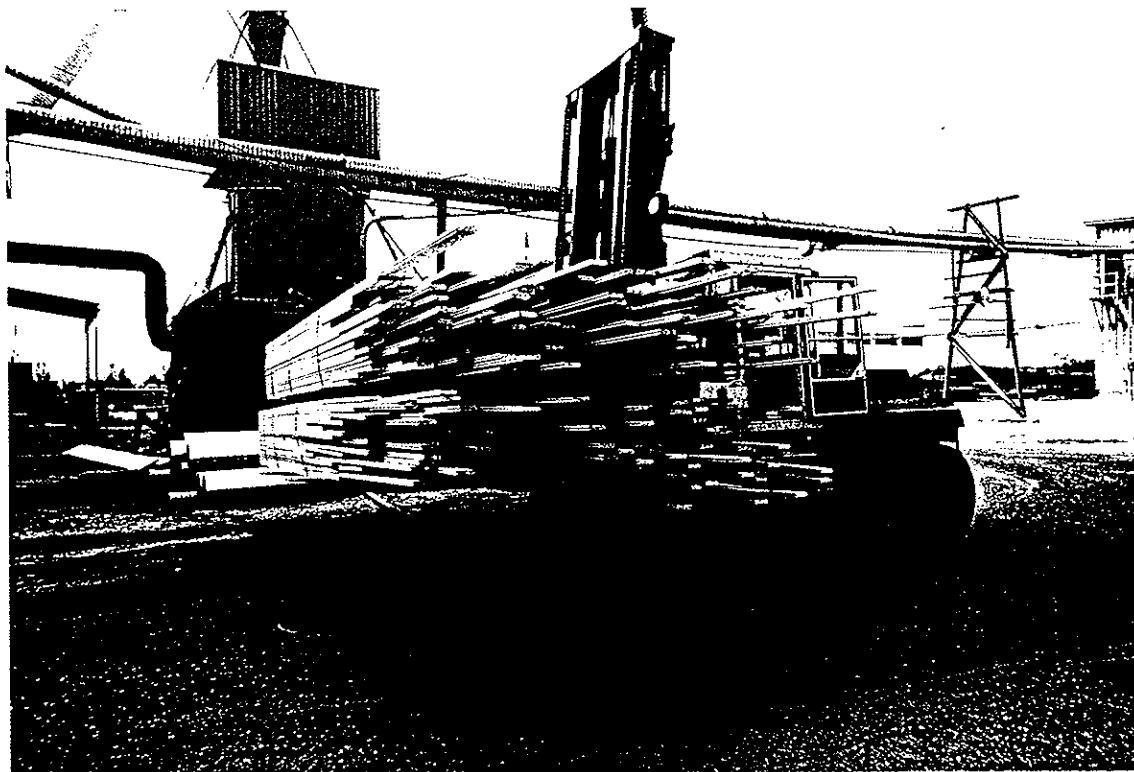
Kuva 3. Trukki törmäyspaikalla.

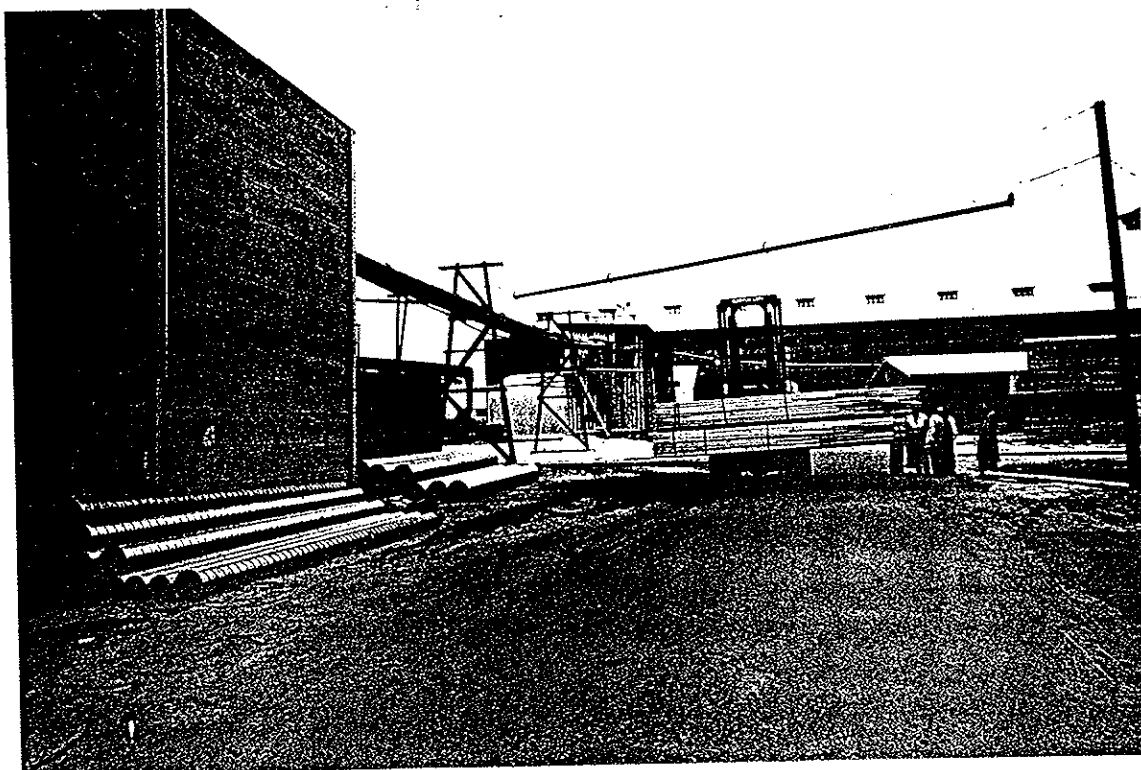
Kuva 4. Puruputki edessä, ilmajohto puruasemalta trukin takana.
