Katastrofiluontoisten työtapaturmien tutkintajärjestelmä Työpaikkaonnettomuuksien tutkinta

Tapaturmavakuutuslaitosten Liitto

28.6.1990

19/89 PYLVÄITÄ VAIHDETTAESSA VANHAN PYLVÄÄN HARUKSEN
JATKOKALLIOSILMUS MURTUI, PYLVÄS KAATUI JA SIINÄ
OLLUT ASENTAJA ISKEYTYI TIENPINTAAN MENETTAEN
HENKENSÄ

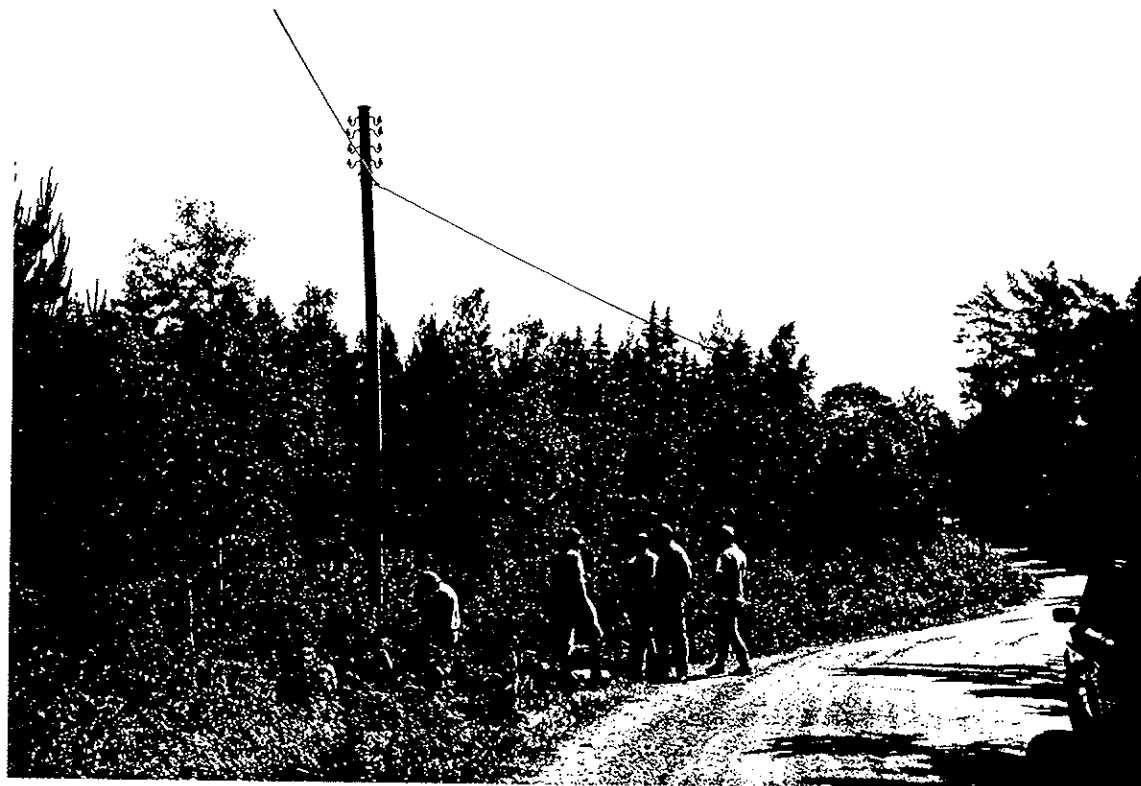
Avojohto siirrettiin ensin ohjeiden mukaisesti. Sen jälkeen irrotettiin kaapeli, joka piti laskea alas niin, että pylväs voitiin purkaa. Asentaja N.N kiinnitti kaapelin vyöhönsä ja lähti laskeutumaan alas. Tällöin pylväs kaatui tielle päin jatkosilmuksen katkettua, asentaja N.N iskeytyi maahan ja pylväs kaatui hänen päälleen (kuvat 1 ja 2).

Kuva 1. Työtaturman sattumispaikka - uusi pylväs
