Tapaturmavakuutuslaitosten Liitto
Bulevardi 28
00120 Helsinki
Puhelin 19251
Sakari Seppänen/sa

2.8.1989

20/89 Meesauunin sähkösuotimen takuukorjauksessa sattuneet
työtapaturmat (toinen kuolemaan johtanut)

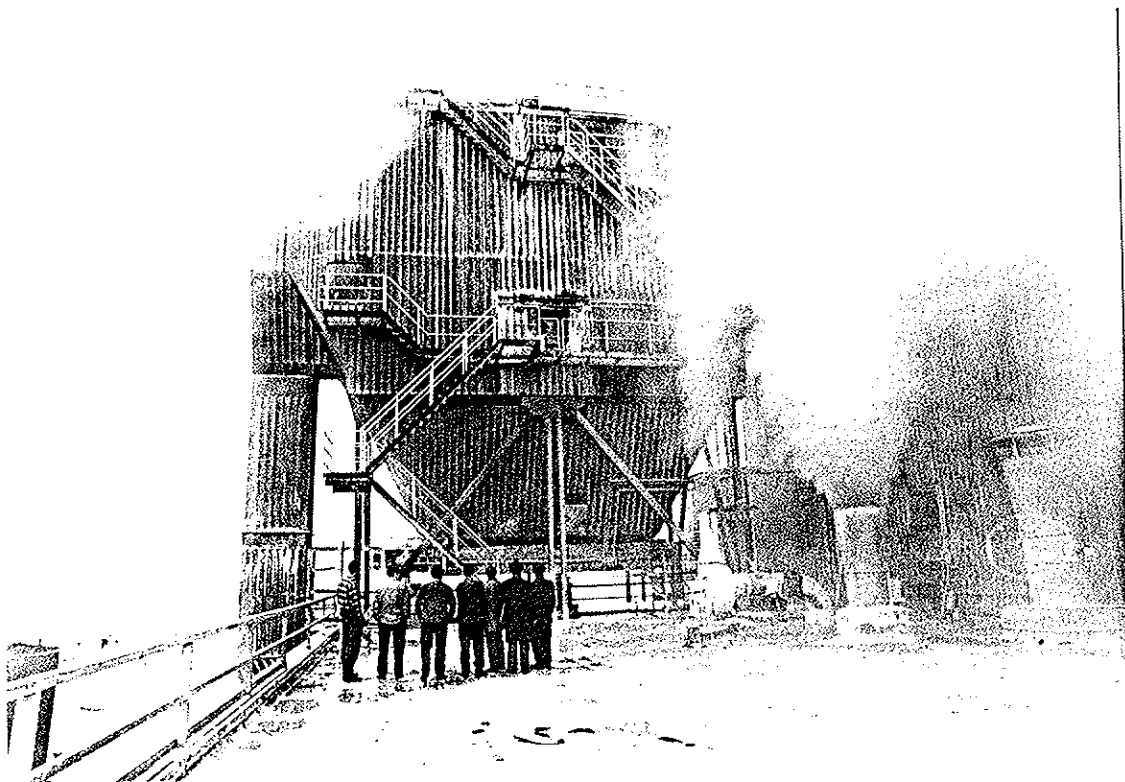
Aamulla tehtaan päivämestari yhdessä käyttömiehen kanssa tarkasti tuhkasuppilon sähkösuotimen ylemmän tason miesluukuista. Ensimmäisestä ja toisesta miesluukusta katsottuna tuhkasuppilo oli tyhjä, ja kuljetin näkyi. Kolmannesta miesluukusta katsottaessa hoitotasolla havaittiin tuhkaa miesluukun kohdalla (kuva 1). Päivämestari päätti sulkea miesluukut ja sähkösuotimen käynnistystoimenpiteitä ryhdyttiin valmistelemaan.

Kuva 1. Sähkösuodatin. Miesluukut keskellä.

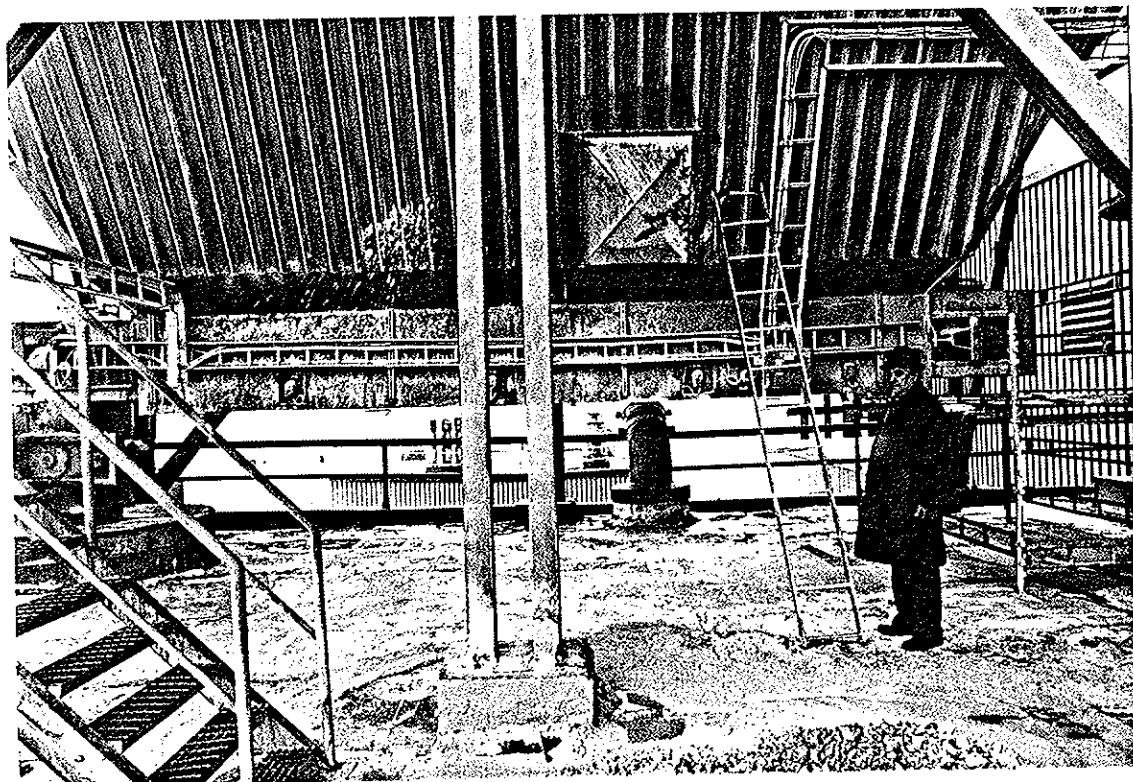
N.N. ja asentaja K.K. menivät sisälle sähkösuotimen alimmasta miesluukusta (ks. kuva 2). Miehet seisovivat tuhkakuljettimen päällä ja valuttivat tuhkaa mm. kolistelemalla virtauksen estolevyjä. Asentaja L.L. näytti sisälle valoa käsivalaisimella. Neljäs työntekijä oli alla kattotasanteella.

L.L. kävi välillä ylemmällä miesluukulla ja ollessaan palaamassa takaisin alemmalle, havaitsi ko. miesluukusta tulevan tuhkaa. Pelastustoimet käynnistivät välittömästi, miehet saatiin nopeasti ulos.

Tuhkaa, lämpötila n. 100 °C, putosi miesten päälle n. 20 m³. Molemmat saivat vaikeita palovammoja, joihin N.N. menehtyi n. kolmen viikon kuluttua.

Tuhka holvaantui suppilon seinämien ja virtauksenestolevyjen väliin. Kolistelusta oli seurauksena holvaantuneen tuhkan romahtaminen tapaturman uhrien päälle.

Kuva 2. Alimmainen miesluukku.

Tuhkakuljettimen riittävällä teholla varmistetaan ettei tuhkaa pääse kertymään suodattimen suppiloon.

On pyrittävä mekaanisesti (esim. täryttimet) poistamaan suppilon seinämiin mahdollisesti holvaantunut tuhka.

Huolto- ja korjaustöitä varten on laadittava ohjeet, joissa käsitellään ne toimenpiteet, joilla varmistetaan ettei sisäpuolelle mentäessä ole vaaraa päällepuotoavasta tulkasta.
