Katastrofiluontoisten työtaturmien tutkintajärjestelmä
Työpaikkakuolemantapausten tutkinta

17.11.1989

5/89 Komun putoaminen kalliotunnelin seinästä
porarin päälle

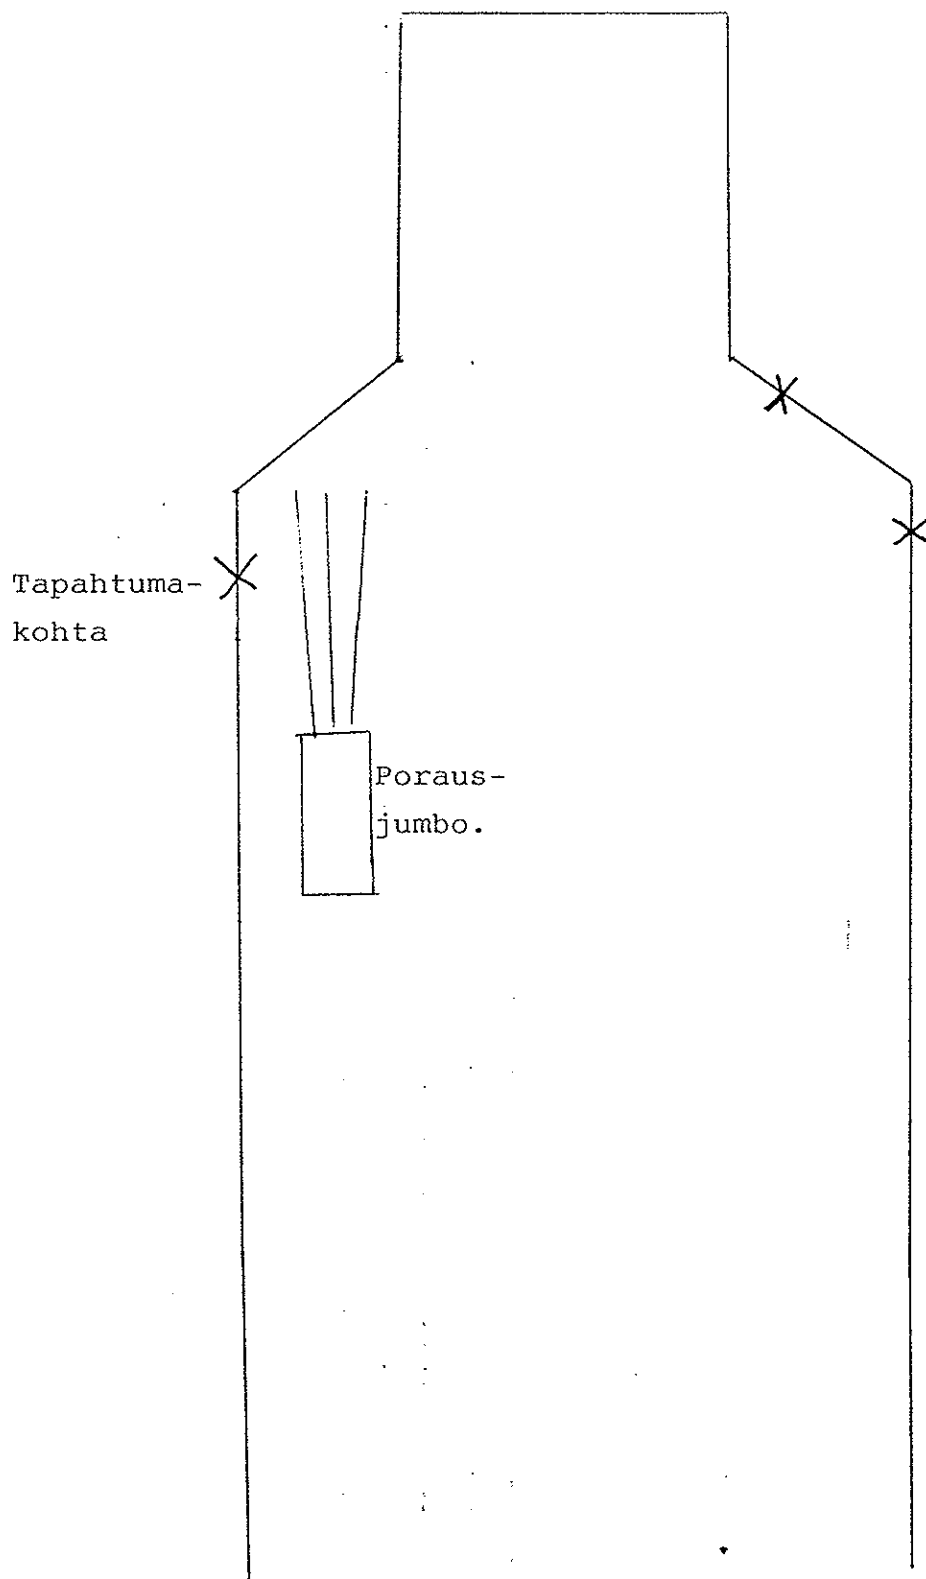
Luonnospirros tapahtumatunnelista.

Piirros poliisitutkimuspöytäkirjasta

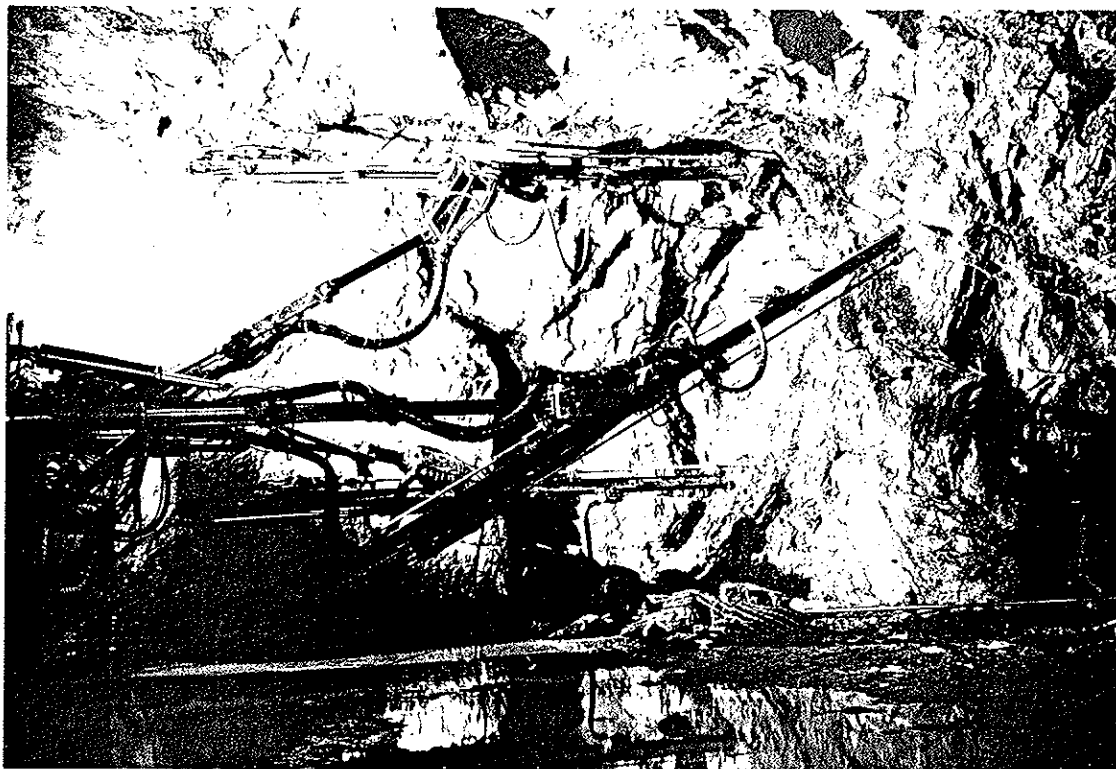
Kuva 1. Yleisnäkymä tunnelin perältä

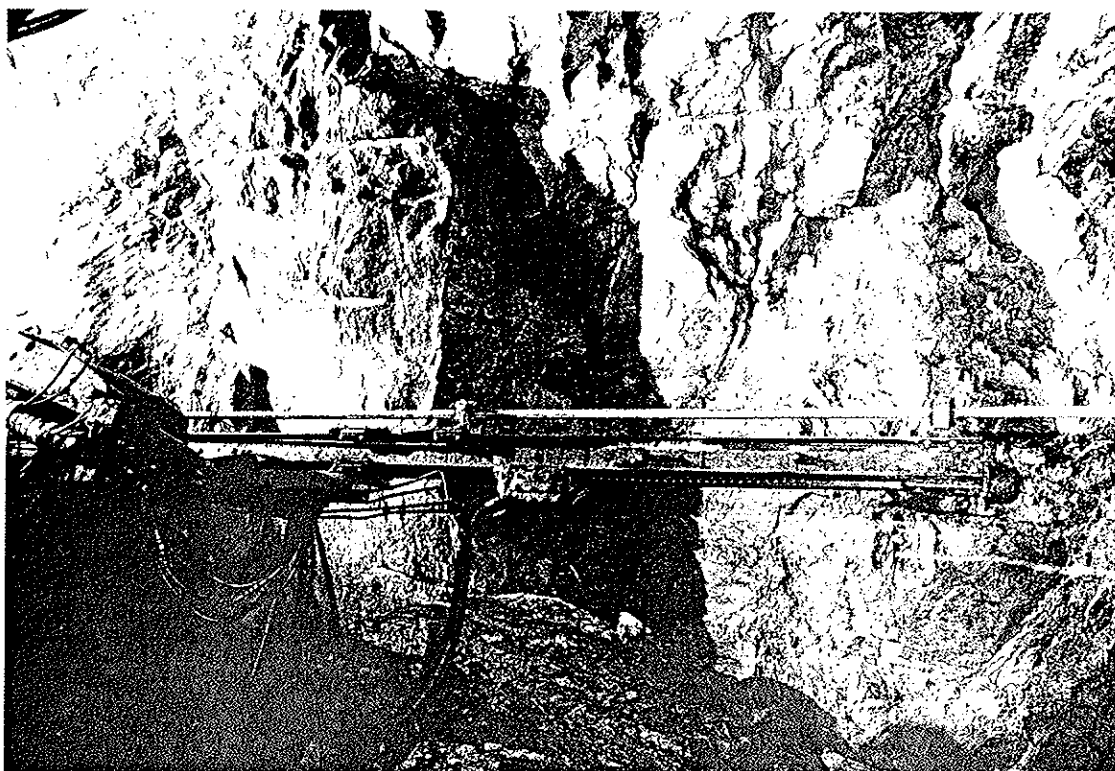
Tunnelin pimeydestä ja huonoista työskentelyolo-
suhteista johtuen rusnauksen yhteydessä komua ei
oltu huomattu. Mahdollista on myös se, että koneel-
linen rusnaus on irrottanut komua jossain määrin.

Edellisenä päivänä suoritettu räjäytys on todennä-
köisesti irrottanut komua seinämästä sen verran,
että vesi on päässyt valumaan savilustoon. Savi on
vettynyt veden vaikutuksesta ja komu on vähitellen
irronnut kallioseinämästä. Tapaturma sattui vähän
ennen klo 16.00.

Kuva 2. Lähikuva seinämästä, josta kivilohkare irtosi

Räjähdyksen jälkeen tulee suorittaa perusteellinen rusnaus. Ennen perän porauksen aloittamista on syytä suorittaa seinämien pulttaus ja betonointi aina, milloin on kallion laadusta johtuen syytä pelätä komujen putoamista.

Kallion laadun ja rakojen havaitsemista voidaan tehostaa lisäämällä valaistusta tunnelien seinämien ja katon kunnan tarkastamiseksi rusnauksen jälkeen.
