TOT-RAPORTTI

TOT 4/06

Alihankkijan vuokratyöntekijä putosi haalaustyössä 14 metrin matkan laiturille

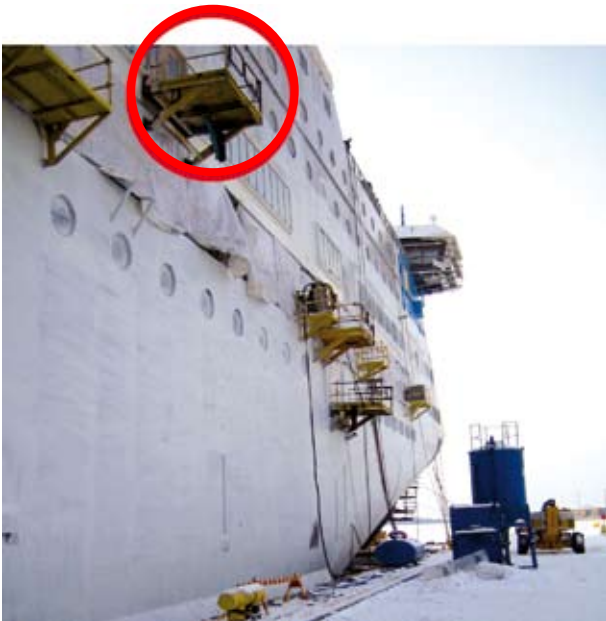
Haalaustyö muodostui tavaroiden vastaanottamisesta laivan kyljessä olevalle uloketasolle (ks. kuvat 1 ja 2) ja siirtämisestä laivan sisälle. Tavaroiden siirrossa laiturilta tasolle käytettiin joko telakkanosturia tai kurottajaa.

Kuva 1. Laivan ulkoreunalla olevia uloketasoja. Tapaturmaan johtanut haalaustyö tapahtui ympäröidyillä tasolla.

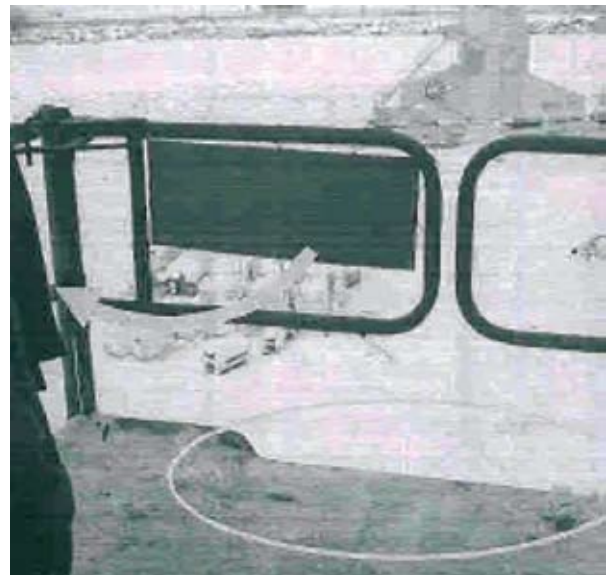
NN:llä ja hänen haalaustyöhön osallistuneilla työtovereillaan ei ollut käytössä putoamisen estäviä suoja. Myöskään tason etureunan irrottettava potkulista ei ollut paikallaan (ks. kuva 2). Alun perin tason etureunan potkulista oli ollut kiinteä, kuten muidenkin sivujen potkulistat, mutta sitä oli muutettu käyttäjien palautteiden pohjalta. Tason uloimmalla sivulla oli avattavat kaideportit. Kaideportit avautuivat sisäänpäin. (ks. kuva 2). Tason lattiamateriaali oli metallilevyä.

Tason irrotettava potkulista ei ollut paikallaan tapaturman sattuessa. Yrityksen B:n kertoman mukaan tieto telakan (yritys A) toteuttamasta kiinteän potkulistan muutostyöstä ja sen korvaamisesta irrotettavalla potkulistalla ei ollut tavoittanut yritystä B.

Kuva 2. Uloketaso. Kuva otettu tason päässä olevaa aukeavaa kaideporttia kohti.

Työskentelytasot on suunniteltava sellaisiksi, että tasoon ei ole tarvetta tehdä irrotettavia suojarakenteita. Jos tason jokin osa tehdään irrottavaksi, on tällainen osa merkittävä selkeästi. Mahdollisen irrotettavan suojarakenteen olemassaolosta ja käytöstä on hyvä olla selkeä muistutus tasolla.

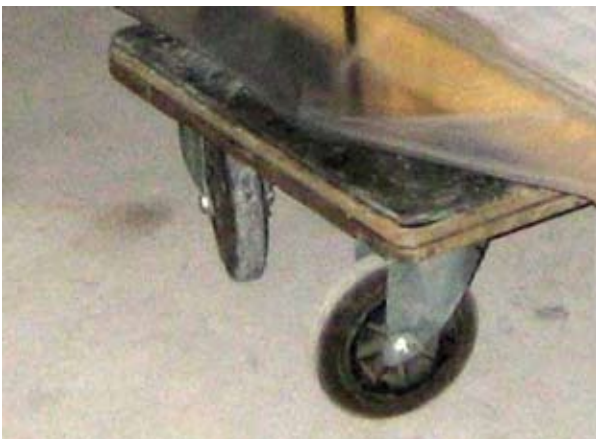
Taakka nostettiin satamanosturilla uloketasolle (225 x 240 cm), missä NN oli kolmen työtoverinsa kanssa avannut tason kaideportit ja asettanut tasolle taakkaa varten pyörillä varustetut alustat (2 kpl) (ks. kuva 3). Taakka oli lautakehikon päälle suojamuoviin kääritty paketti, jonka mitat olivat 404 cm x 115 cm x 93 cm. Painoa sillä oli noin 250 kg. (Ks. kuva 4).

Kuva 3. Taakan siirrossa apuna käytetty pyörillä varustettu siirtoalusta.

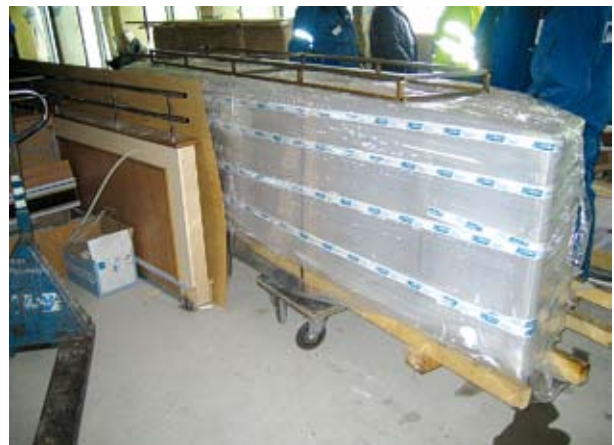
Keskeinen tapaturmaan johtanut tekijä oli tason pieni koko suhteessa haalattavaan taakkaan. Tason pienuudesta johtuen tasolla olevat portit oli jätettävä auki haalaustyön ajaksi.

Kuva 4. Taakka, jonka siirtotyön yhteydessä tapaturma sattui.

Esimerkiksi laivanrakennuksessa tulisi miettiä, onko mahdollista siirtää tavarat uloketasojen sijaan suoraan laivan kannelle ja sieltä haluttuun kohteeseen laivan sisällä tai onko mahdollista käyttää esimerkiksi tavarahissejä. Työmenetelmiä on jatkuvasti kehitettävä entistä turvallisemmiksi. Myös taakkojen kokoon on kiinnitettävä huomiota.

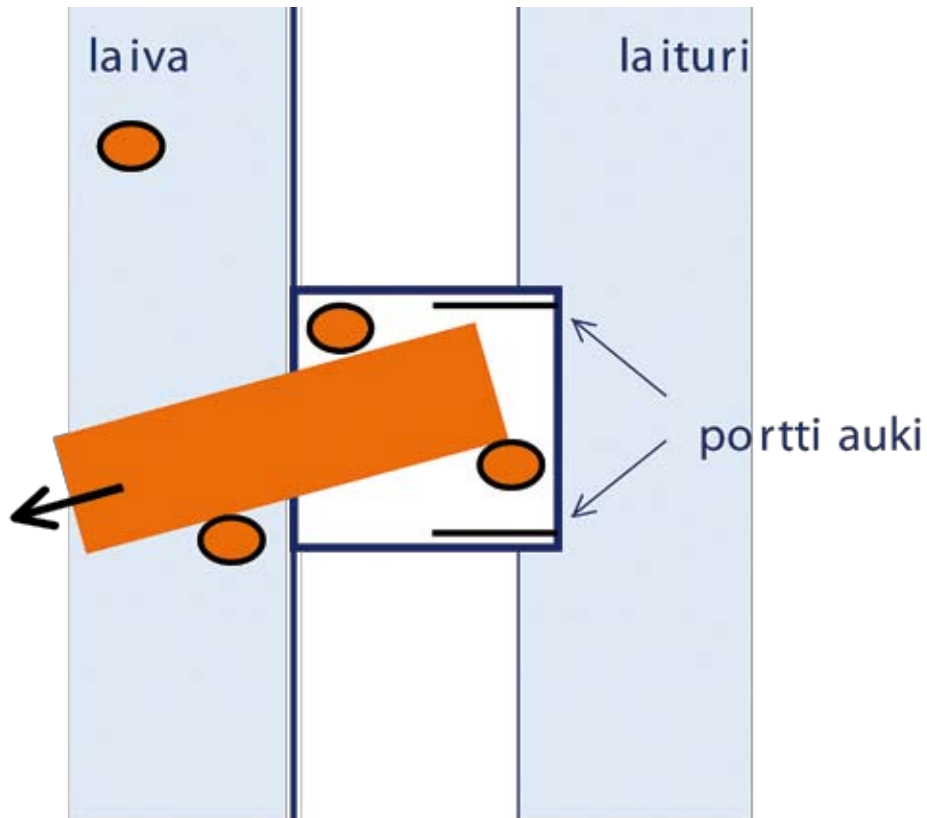
NN työnsi taakkaa sen kulmasta lähellä tason reunaa ja sen auki olevia kaideportteja. Yksi työryhmän jäsenistä työnsi taakkaa taakan toisella puolella. Yksi työryhmän jäsenistä veti taakkaa laivan kyljessä olevan aukon puolelta. Yksi haa-

laustyöhön osallistuneista suoritti laivan sisällä järjestelytöitä. (Kuva 5).

Kuva 5. Haalaustyöhön osallistuneiden henkilöiden sijainti ennen tapaturmaa.

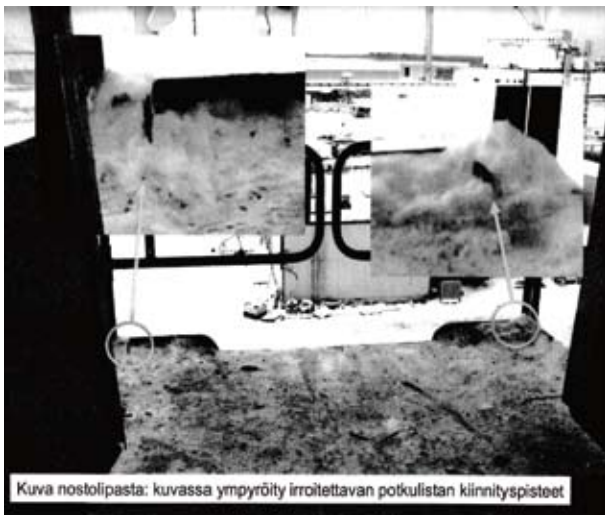
Irrotettavan potkulistan käyttämättä jättäminen sattuneessa tapauksessa ei ollut ilmeisesti mikään yksittäinen poikkeus, vaan potkulista oli jäänyt käyttämättä jo aikaisemminkin. Tähän viittaa mm. se, että taso, jolta NN putosi, oli irrotettavan potkulistan kiinnitystappien/-pisteiden osalta lumen peitossa (ks. kuva 6).

Kuva 6. Ulaketaso. Irrotettavan potkulistan kiinnityspisteet.

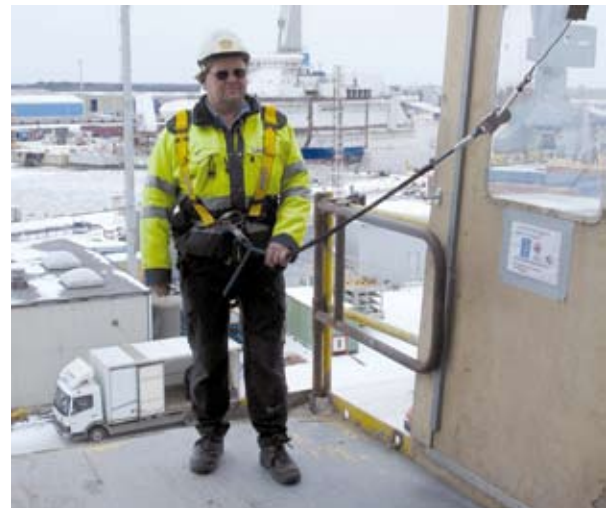
Kuva 7. Esimerkki putoamissuojainratkaisusta.

Jos korkealla oleva taso tai muu työskentelypaikka joudutaan varustamaan avattavalla suojakaiteella, on taso varustettava putoamissuojaimien kiinnityspisteillä. Kiinnityspisteet on merkittävä selkeästi. Taso on hyvä varustaa kyltillä, jossa muistutetaan suojavälineistä, joita tasolla työskenneltäessä tulee käyttää. Kuvassa

7 on annettu esimerkki yhdestä putoamissuojainratkaisusta.
