# TOT-RAPORTTI

## 10/06

### **Hitsaaja menehtyi penkkihiomakoneen kiven hajotessa**

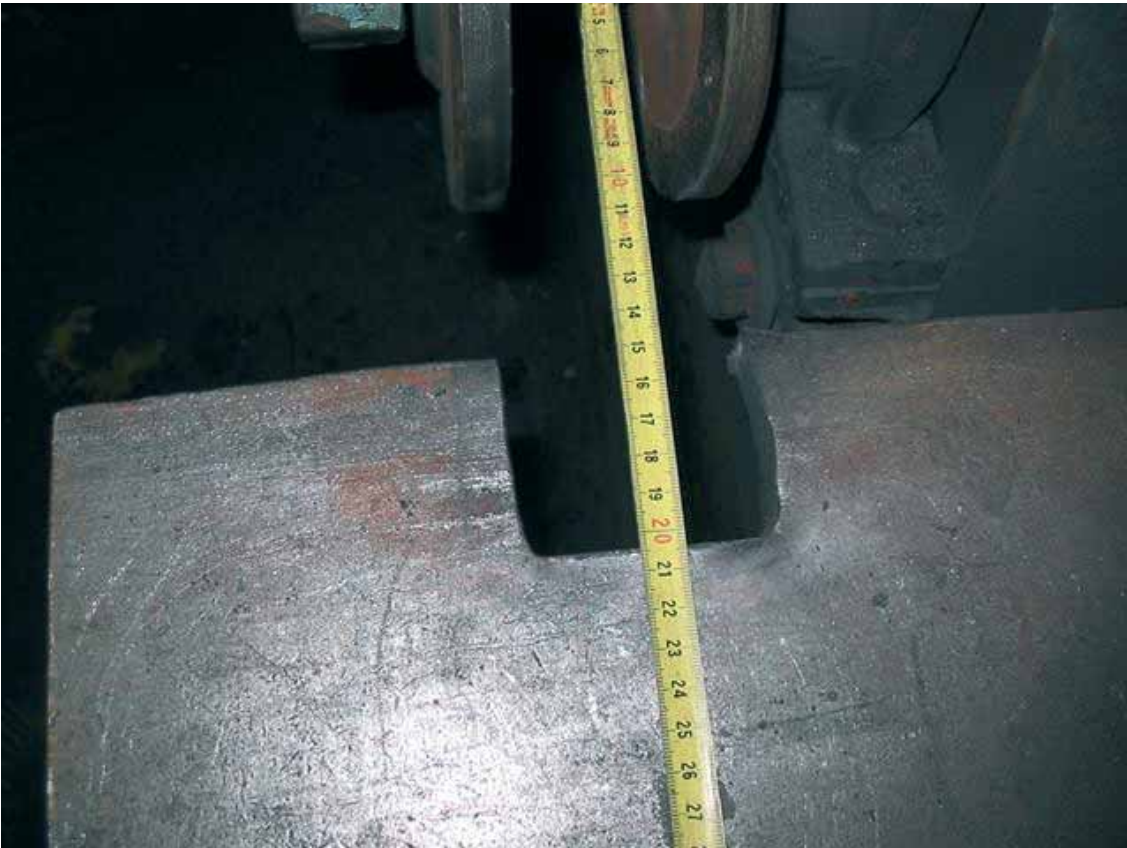
Hiomakoneen hiomatuki oli tukeva ja U-muotoinen (Kuva 1). Hiomatuen leveys oli n. 65 mm ja syvyys n. 55 mm.

Kiven ulkohalkaisijan ja hiontatuen väli oli ollut n. 4 mm. Eri turvallisuusohjeiden mukaan väliksi suositellaan 2–3 mm. Kiven sivujen ja hiontatuen välit olivat olleet vastaavasti n. 2–3 mm

varmaa syytä. Tosin hiomatuen ja hiomakiven säteen suuntainen väli oli yleisiin turvallisuusohjeisiin verrattuna (2–3 mm) hieman liian suuri (4 mm).

Penkkihiomakoneessa ei tule käyttää U-muotoista tai U-muotoiseksi kulunutta hiontatukea, koska hiomakivet on yleensä tarkoitettu vain kehä- eikä kylkihiontaa varten.

**Kuva 1. U-muotoinen hiontatuki, jonka loven mitat ovat n. 55 mm (syvyys) x 75 mm (leveys).**

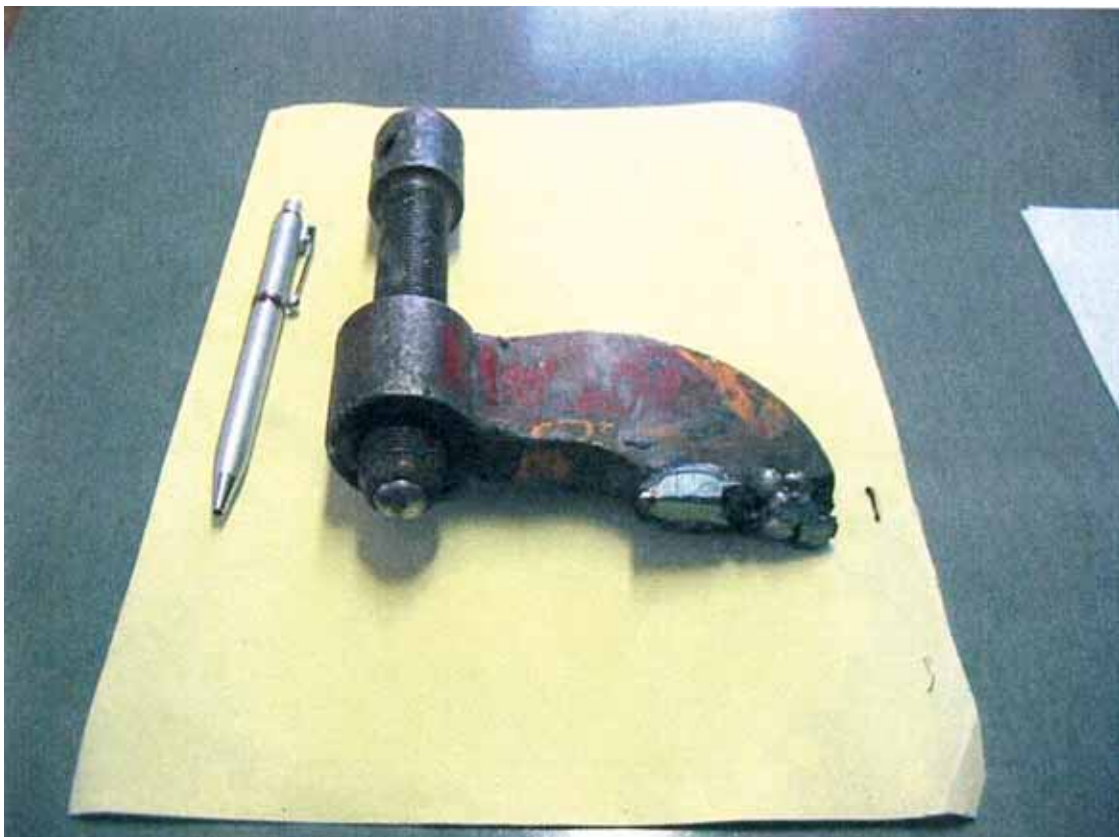
Tapaturmahetkellä yritys A:n hitsaaja NN tarvitsi työssään pientä hitsauspuristinta (Kuva 2). NN oli hitsannut ensin puristimen päähän pienen kärjen. Hänen tarkoituksenaan oli hioa kärkeä tasaisemmaksi penkkihiomakoneella (Kuva 3)

**Kuva 2. NN:n käyttämä hitsauspuristin, jonka nokkaan hitsattua kärkeä hän oli jo ehtinyt hiomaan ennen tapaturmaa.**

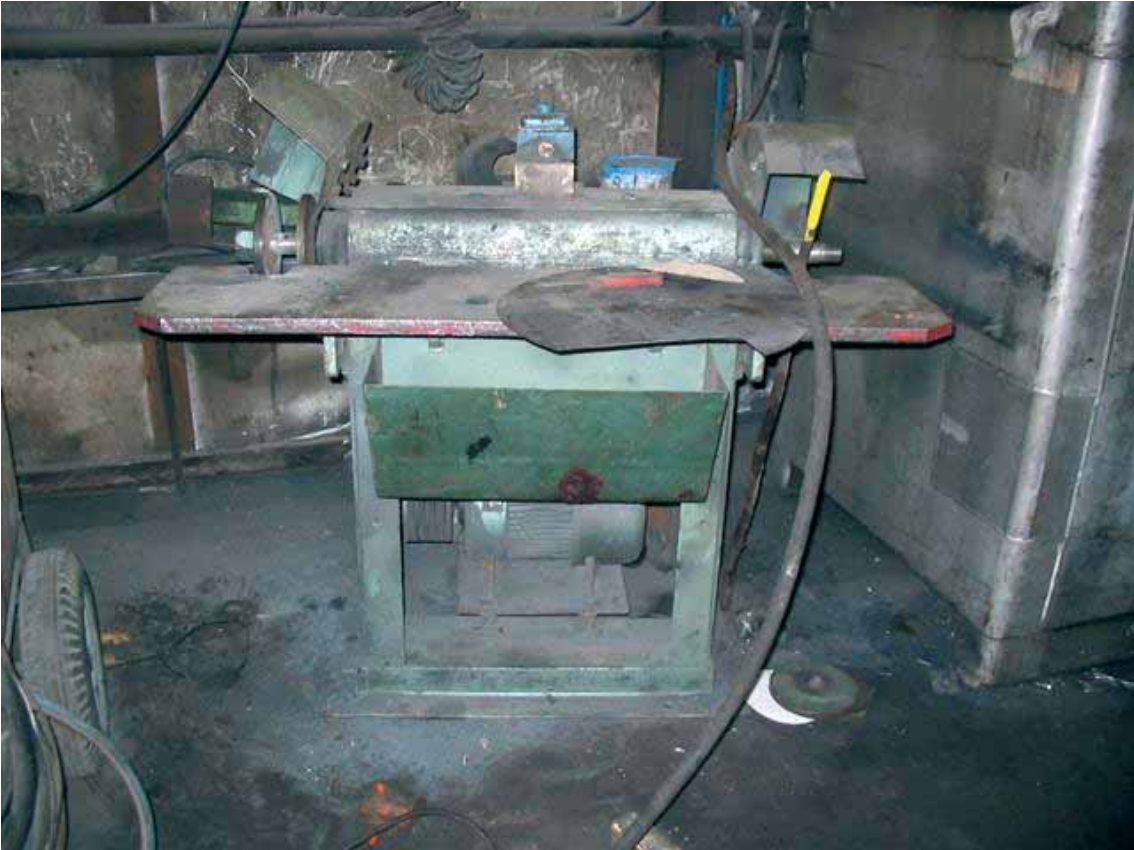
Tapaturmassa hajonneen hiomakiven mitat olivat: ulkohalkaisija 400 mm, leveys 60 mm ja sisäreiän halkaisija 38 mm. Kiven etiketin mukaan sen laatu oli 10A 46 P 5A V17 ja tarkistus oli tehty EN 12 413 mukaan. Kiven suurin sallittu pyörimisnopeus oli 1900 r/min ja kehänopeus 40 m/s. Hiomakiven pyörimisnopeus oli käytetyllä hinnakäytöllä lähes 2100 r/min ja kehänopeus n. 43 m/s.

Hiomakiven kehänopeus oli n. 43 m/s, kun sallittu kehänopeus oli 40 m/s.

**Kuva 3. Penkkihiomakone tapaturman jälkeen. Tapaturmassa hajonnut kivi oli vasemmassa päässä konetta.**

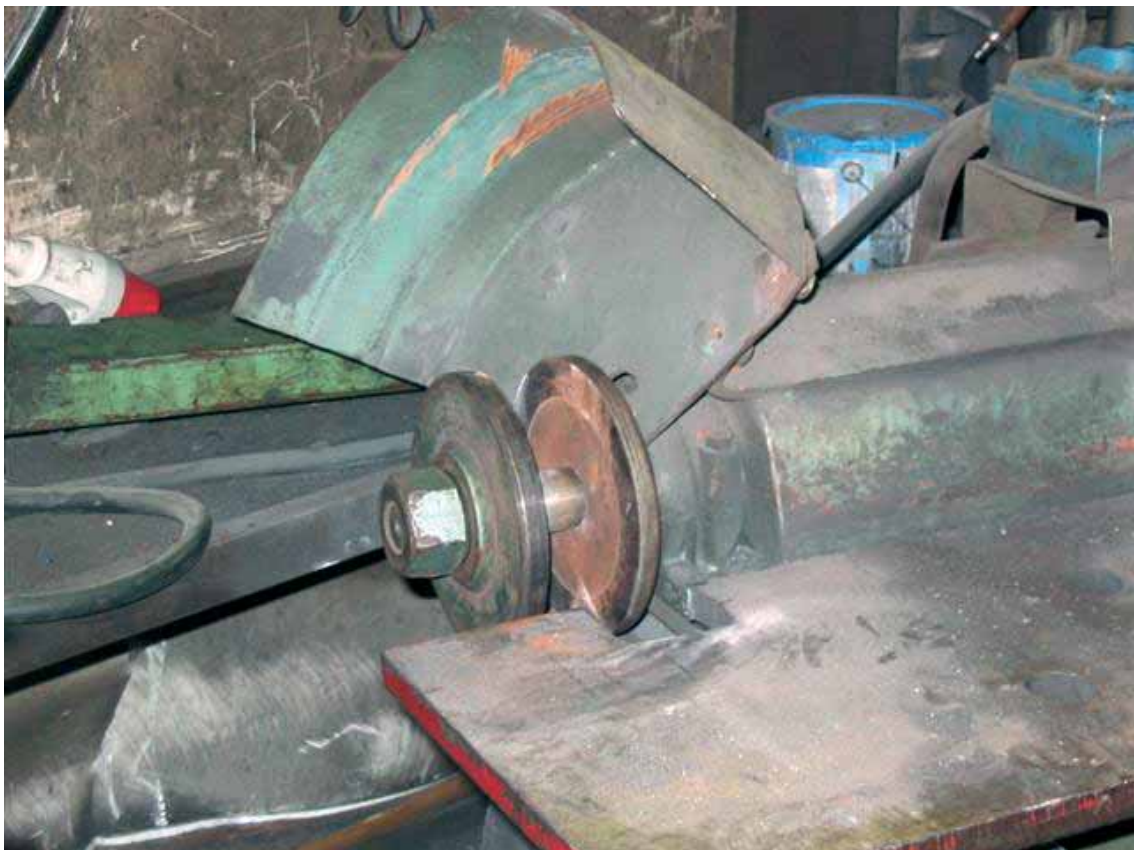
Hiomakoneen kiven rikkomasuojaus vääntyi tapaturmassa kiven palasten sinkouduttua sitä vasten (Kuva 4).

Hiomakoneen suojus oli käyttöolosuhteet huomioon ottaen liian heikko. Suojus oli vääntynyt etenkin sivusuunnassa tapahtuman aikana. Jos suojus olisi kestänyt, se olisi pienentänyt sinkoutuneiden kappaleiden nopeutta ja myös kappaleiden kokoa.

**Kuva 4. Tapaturmassa sivuun vääntynyt rikkomasuojus.**

Hiomakoneen hiomatyökalun (hiomakiven) suojan suunnittelu ja mitoitus perustuvat siihen, että suoja kestää hiomatyökalun rikkoutumisesta johtuvat iskut. Mitoituksessa tulee käyttää suurimpia arvioituja energia-arvoja (hiomatyökalun palan massa ja sinkoutumisnopeus).

Suojuksen on ympäröitävä hiomatyökalu niin laajasti kuin mahdollista. Suojusten seinämän vähimmäispaksuus riippuu suurimmista arvioituista energia-arvoista (hiomatyökalun palan massa ja sinkoutumisnopeus), hiomatyökalun mitoista (leveys, halkaisija) ja sideaineista ja suojusmateriaalista (erilaiset valuraudat, alumiini, teräkset jne.). Suojuksen kiinnityksen hiomakoneeseen tulee olla myös riittävän luja ja jäykkä.
