TOT-RAPORTTI

7/01

Putkimiehen haalarit syttyivät palamaan hänen yrittäessään sammuttaa polkemalla hiomakipinästä syttynyttä rättiä

TOT 7/01

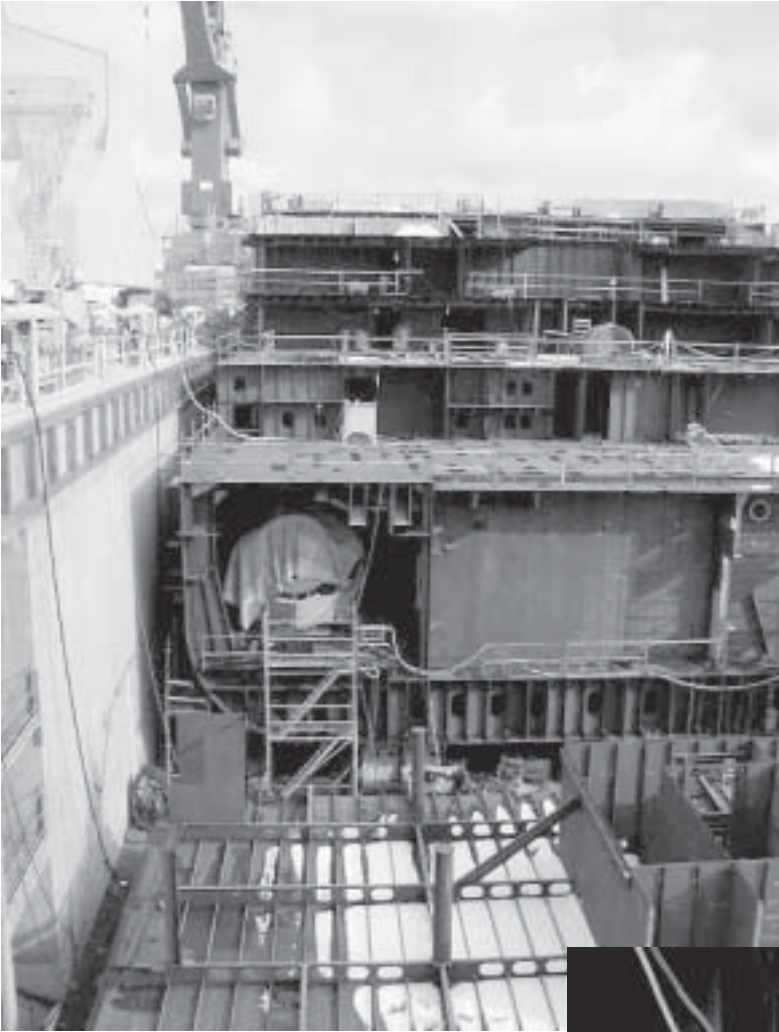
Telakan kuiva-altaassa rakennettiin noin 100 m pitkää ja 15 m korkeaa laivalohkoa (Kuva 1). Sitä oli rakentamassa telakan omia sekä alihankkijoiden työntekijöitä. Telakka oli tilannut alihankintatyön teräs- ja putkirakenteisiin erikoistuneelta yritykseltä A, jolla oli palveluksessaan 150–250 työntekijää tilanteista riippuen. Koska telakalla oli tuolloin runsaasti töitä, yritys A oli vuokrannut 8 työntekijää yritykseltä B oman työnsä alaisuuteen. Yritys B:n toimitusjohtaja JJ oli myös hitsaustyössä telakalla, mutta ei osallistunut työnsä johtamiseen.

Kuva 1. Yleiskuva rakenteilla olleesta laivan lohkosta

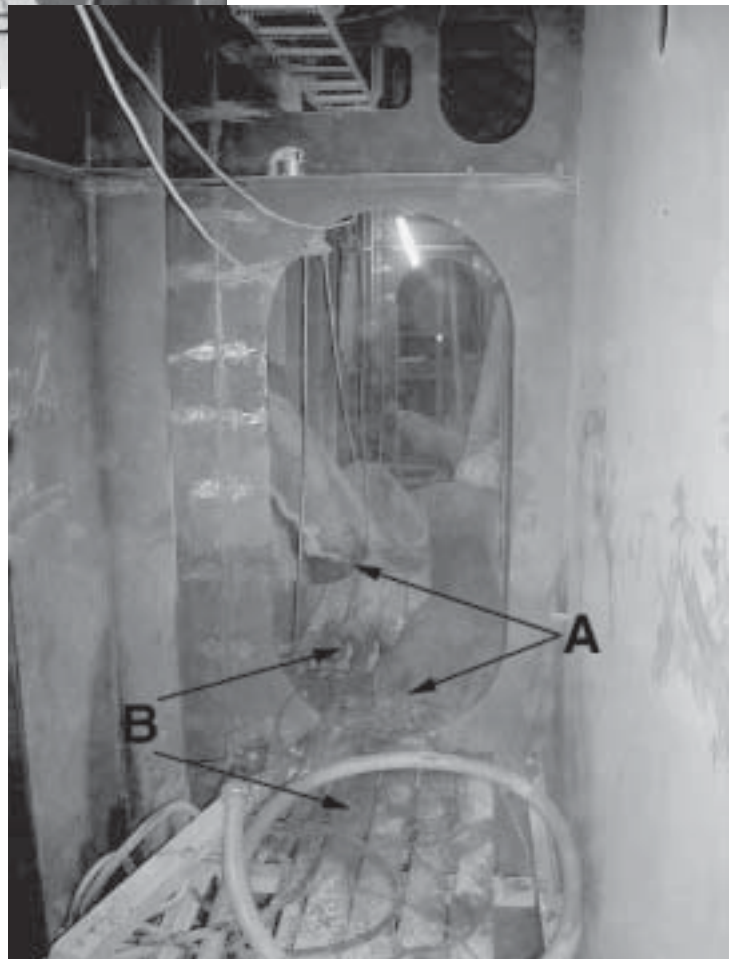
Tapaturmapäivän aamuna NN ja hänen työtoverinsa MM olivat saaneet tehtäväkseen vaihtaa laivalohkon makeavesitankin luukun yläpuolisen kahvan (Kuva 2). Uuden kahvan tuli olla kiinnitettynä iltapäivään mennessä, jolloin makeavesitankki oli tarkoitus maalata. Maalauksen takia tankkiin puhallettiin lämmintä kuivausilmaa luukun kautta viedyn ohutseinäisen putken avulla ($d=30\text{cm}$). Luukun alapuolella puisen kulkutason päällä oli puuvillainen puhdistusrätti, johon tankkiin menevät työntekijät puhdistivat jalkansa.

NN:n jalkojen vierestä kulki kuivausilmaa tankkiin puhaltanut putki. Jälkikäteen on arveltu, että ohutseinäinen putki oli joko aiemmin rikkoutunut puhdistusrätin kohdalta tai NN:n hiontatyöstä syntyneet kipinät olivat polttaneet putkeen reikiä.

Putkesta ulospurkautunut ilma todennäköisesti sytytti vedon ansiosta puhdistusrätissä kytevän hiomakipinöiden aikaansaaman palonalun tuleen. Puhdistusrätissä oli myöhemmin tehtyjen tutkimusten mukaan myös herkästi sytyvää ainetta. Puhdistusrättien alla ollut puinen kulkutie syttyi myös lopulta palamaan. Tulipalo sammutettiin myöhemmin lähellä, mutta kulman takana, olleella alkusammuttimella.

NN:n polkemalla tehty sammutusyritys epäonnistui lähinnä sen takia, että kulkutasona oli kaksi lankkua ja niiden välissä rako. Täysin tasaista lattiaa vasten sammutusyritys olisi saattanut ehkä onnistua. Syttynyt tulipalo oli verraten pieni, eikä sen leviäminen laajemmalti olisi ollut mahdollista. Se olisi voitu sammuttaa ilman suurempaa kiirettä lähellä olleella sammuttimella, kuten myöhemmin tehtiinkin. Palon savunmuodostuskin oli pientä.

Kuva 2. NN oli irrottamassa kahvaa oviaukon takana vasemmalla. Kuvassa A nuolet osoittavat poikkileikatun lämpimän tuloilmaletkun päitä. Kuvassa B nuolet osoittavat palaneita kulkutason lankkuja.

Eryistä huomiota tulee kiinnittää työympä-
ristössä olevan palavan materiaalin poistami-
seen tai suojaamiseen palamattomilla suojapeit-
teillä. Palavat rakenteet on myös suojattava.
Suojausta voidaan tehostaa vesikastelulla.

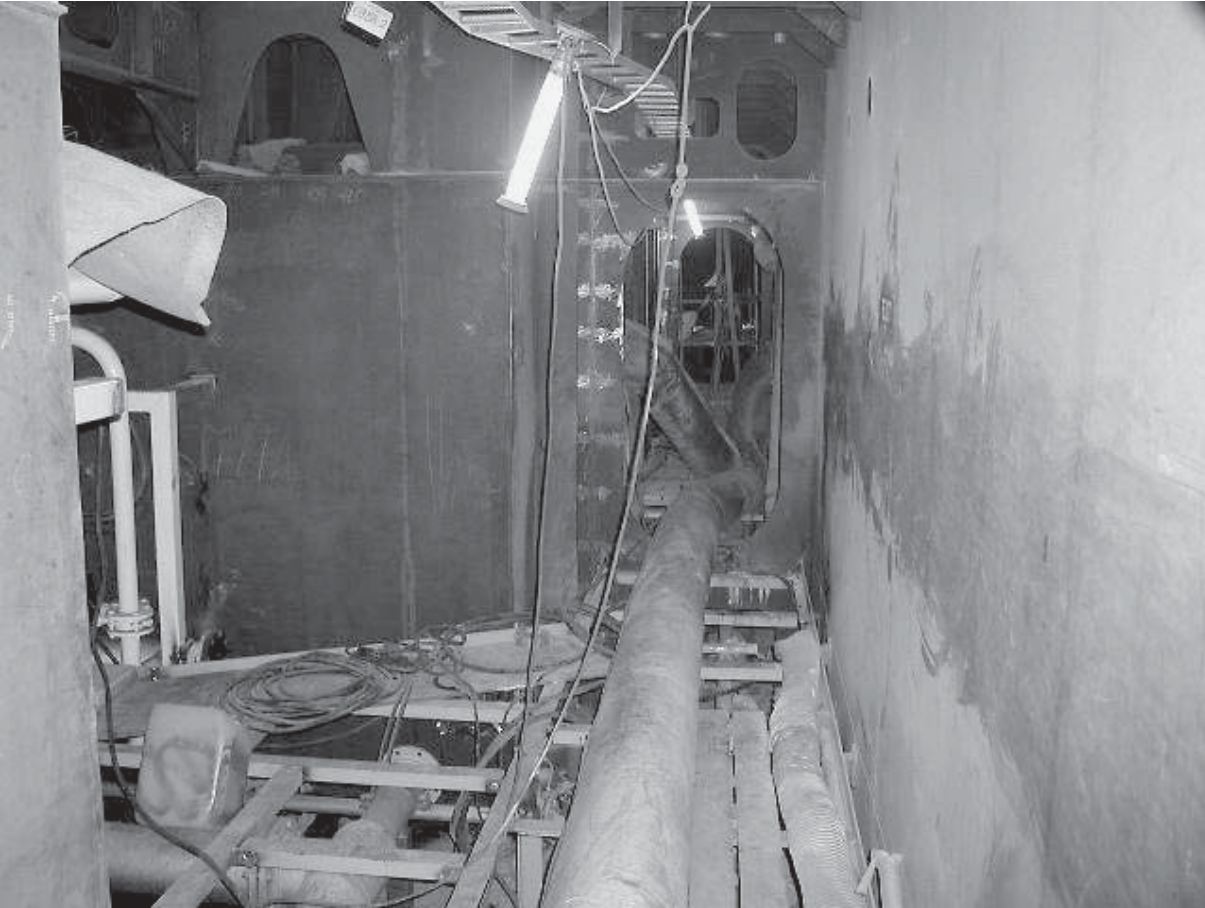
tä kohti haalarit ilmiliekeissä (Kuva 3). MM:n kertoman mukaan joku lähistöllä oli huutanut MM:lle, että mene tilaamaan ambulanssi. MM meni nopeasti ulos lohkosta ja pyysi ensimmäistä tapaamaansa miestä soittamaan ambulanssin. MM ei enää tämän jälkeen palannut tapaturmapaikalle.

NN pakeni ulospäin haalarien syttyttyä noin
10 m:n matkan kapeahkoa kulkutietä pitkin ulos-
päin, kunnes KK sai hänet pysäytettyä.

Kuva 3. NN:n kulkema reitti haalareiden sytyttyä palamaan. Takana oviaukko, jonka vieressä NN irrotti kahvaa.

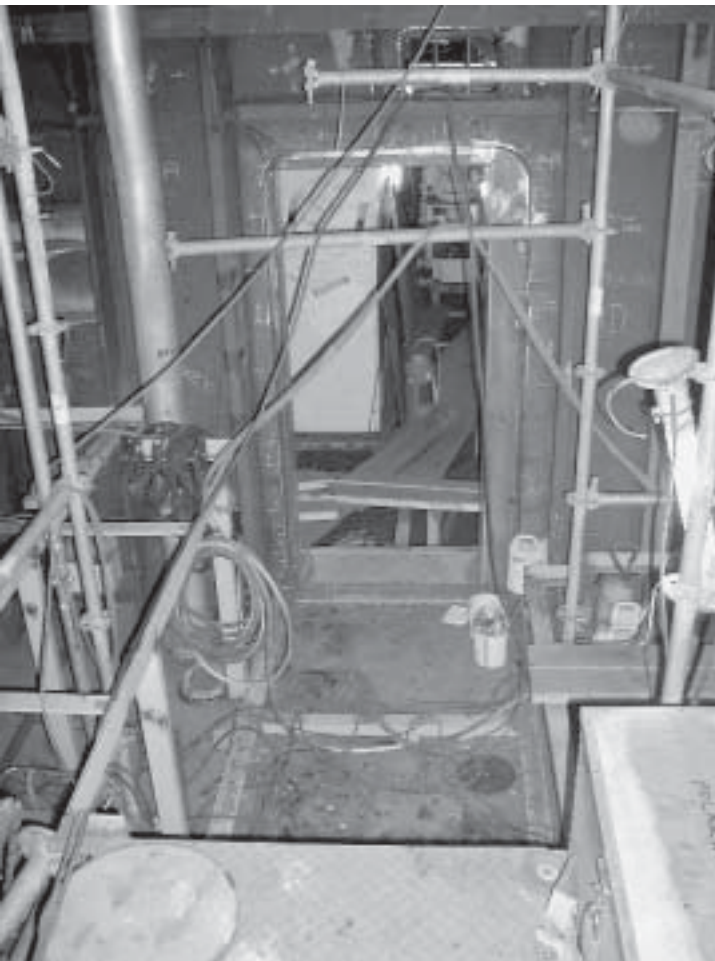
KK kehotti NN:ää menemään pitkälleen maahan, mutta NN ei mennyt. KK yritti kaataa NN:ää maahan onnistumatta siinä. Sitten KK huomasi, että muutaman metrin päässä oli viirahuopa. KK kiersi huovan NN:n ympärille ja yhdessä paikalle tulleen LL:n kanssa kaatoi NN:n ja sammutti tulen huovan avulla (Kuva 4).

Paikka, jossa NN:n haalarit sammutettiin, oli
tukahduttamalla sammuttamisen kannalta hyvä.
Siinä oli muutama neliö tasaista lattiapintaa. Sen
sijaan NN:n työpisteen kohdalla olisi ollut vai-
kea käyttää sammutushuopaa, koska kulkuta-
so oli ahdas ja kapea.

Kuva 4. Paikka, jossa NN:n työtoverit sammuttivat NN:n vaatteen.

Jokaiselle tulityötä tekeväälle tulisi hankkia tai vähintään antaa lainaksi työpisteeseen palamaton suojapeite, jolla voidaan tarvittaessa sammuttaa työntekijän palamaan syttyneen vaatetus.
