TOT-RAPORTTI

YTOT 3/01

Yrittäjä kuoli liikkeelle lähteneen louheenkuljetusajoneuvon puristamana

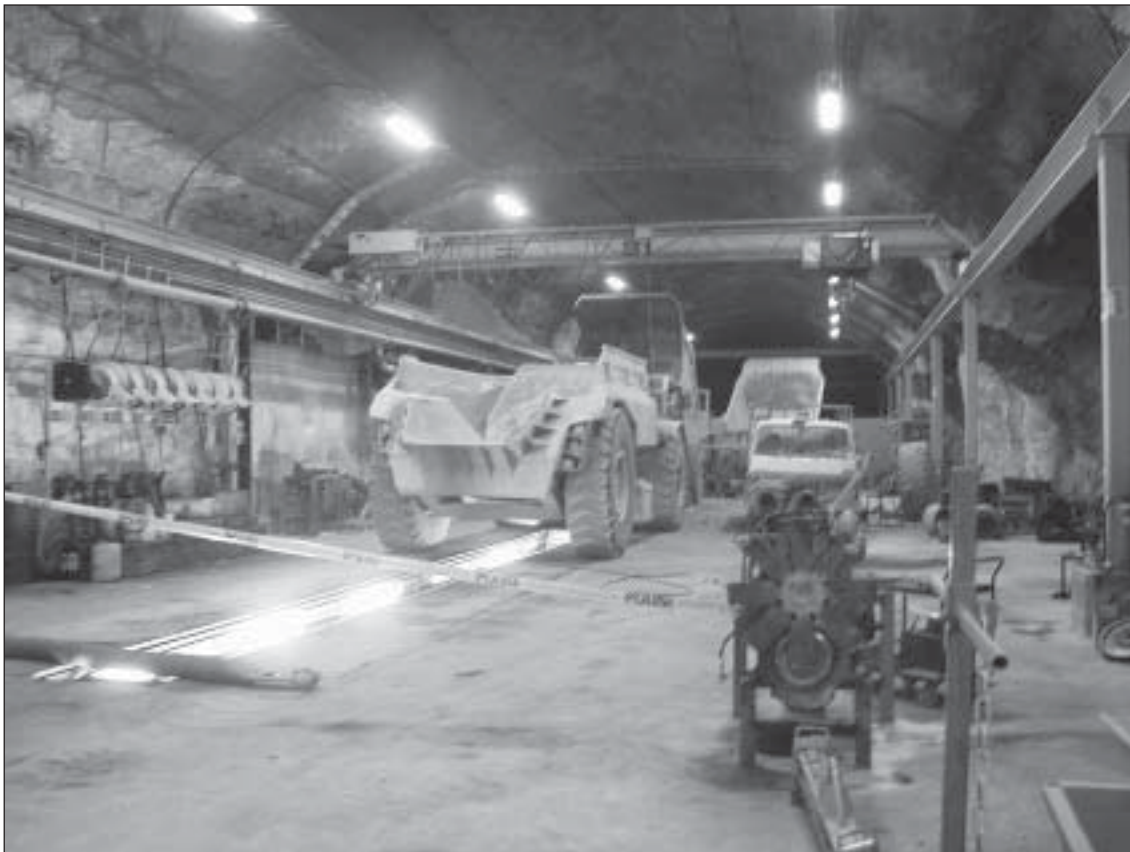
Huoltohallissa oli korjattavana myös Kockums 425 -merkkinen ajoneuvo. Kiruna-Truck K-501 oli huoltosyvennyksen päällä ja sen etupuolella oli Kockums 425 saman suuntaisesti kuin Kiruna-Truck K-501 (Kuva 1). Ajoneuvojen etuosat olivat vastakkain ja noin 13 metrin etäisyydellä toisistaan.

Huoltokohdassa Kiruna-Truck K-501:n akse- leiden välillä oli kaltevuutta 5 mm. Tämä ei ollut liikkeellelähdön keskeinen, mutta lievästi myö- tävaikuttanut tekijä. Lisäksi huoltokohdassa 22 m:n matkalla ollut 5,5 cm:n kaltevuus myötä- vaikutti ryömimiseen.

Kuva 1. Kiruna-Truck K-501 oli huoltosyvennyksen päällä, kuvassa alhaalla vasemalla olevan pakokaasuletkun kohdalla, josta se lähti liikkeelle kohti Kockums 425:tä.

Ajoneuvon jarruja tms. korjattaessa olisi hyvä myös mekaanisesti varmistaa, että ajoneuvo ei lähde itsestään liikkeelle. Liikkeelle lähteminen voidaan estää riittävän suuruisen kiilojen tms. esteiden avulla. Niitä tulisi olla saatavilla ajoneuvojen korjauspaikoilla. Erityistä huomiota tulee kiinnittää ajoneuvoihin, joissa on kylmänä käydessään ryömintätaipumus. Ajoneuvon käsijarrua tulee käyttää aina silloin kun se on mahdollista.

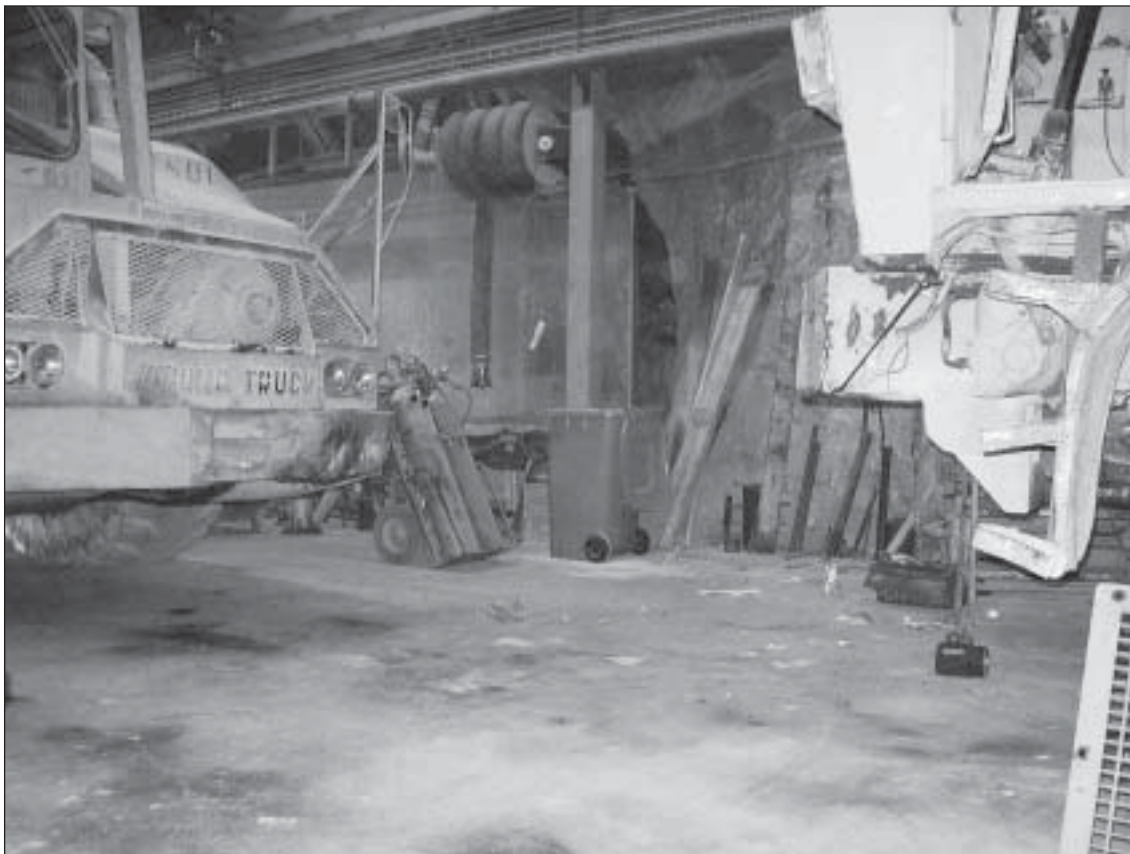
Puhelun päätyttyä MM palasi takaisin huoltohalliin ja näki, että Kiruna-Truck K-501 oli liikunnut eteenpäin. Hän havaitsi sen törmänneen NN:n korjaamaan Kockums 425:een. NN oli jäänyt puristukseen ajoneuvojen väliin. MM peruutti Kiruna-Truck K-501:n taaksepäin ja sai NN:n pois ajoneuvojen välistä (Kuva 2, ajoneuvojen siirtämisen jälkeen). MM hälytti paikalle apua. Tapaturmalla ei ollut silminnäkijöitä.

Kuva 2. Kuvassa vasemmalla on Kiruna-Truck K-501 -merkkinen ajoneuvo ja oikealla on Kockums 425 -merkkinen ajoneuvo.

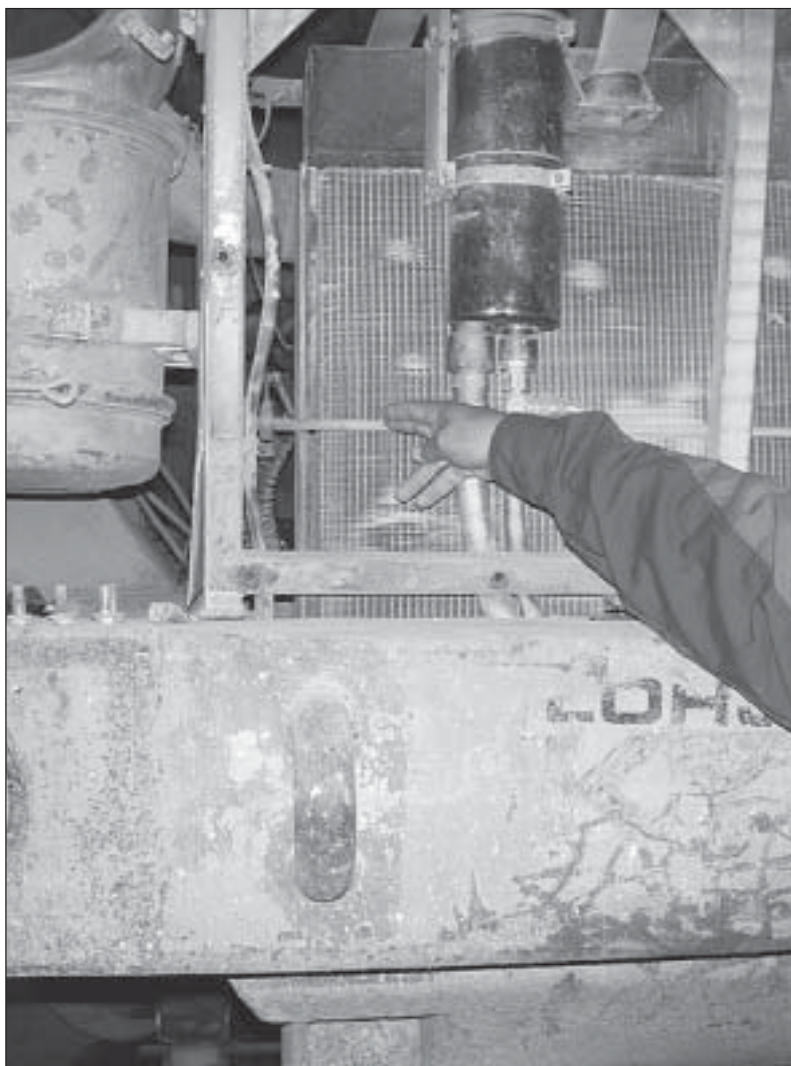
Samaan aikaan NN oli säätämässä Kockums 425:n kaasuvivustoa lattiatasolla NN seisoi Kockums 425:n etuosan edessä selkä Kiruna-Truck K-501:een päin.

Kuva 3. NN asensi tapaturmahetkellä kuvassa osoitettavaa kaasuvipua.
