TOT-RAPORTTI

27/01

Voimajohtoasentaja kuoli pudotessaan kaatuvan pylvään mukana

Sähkön siirto ja jakelu

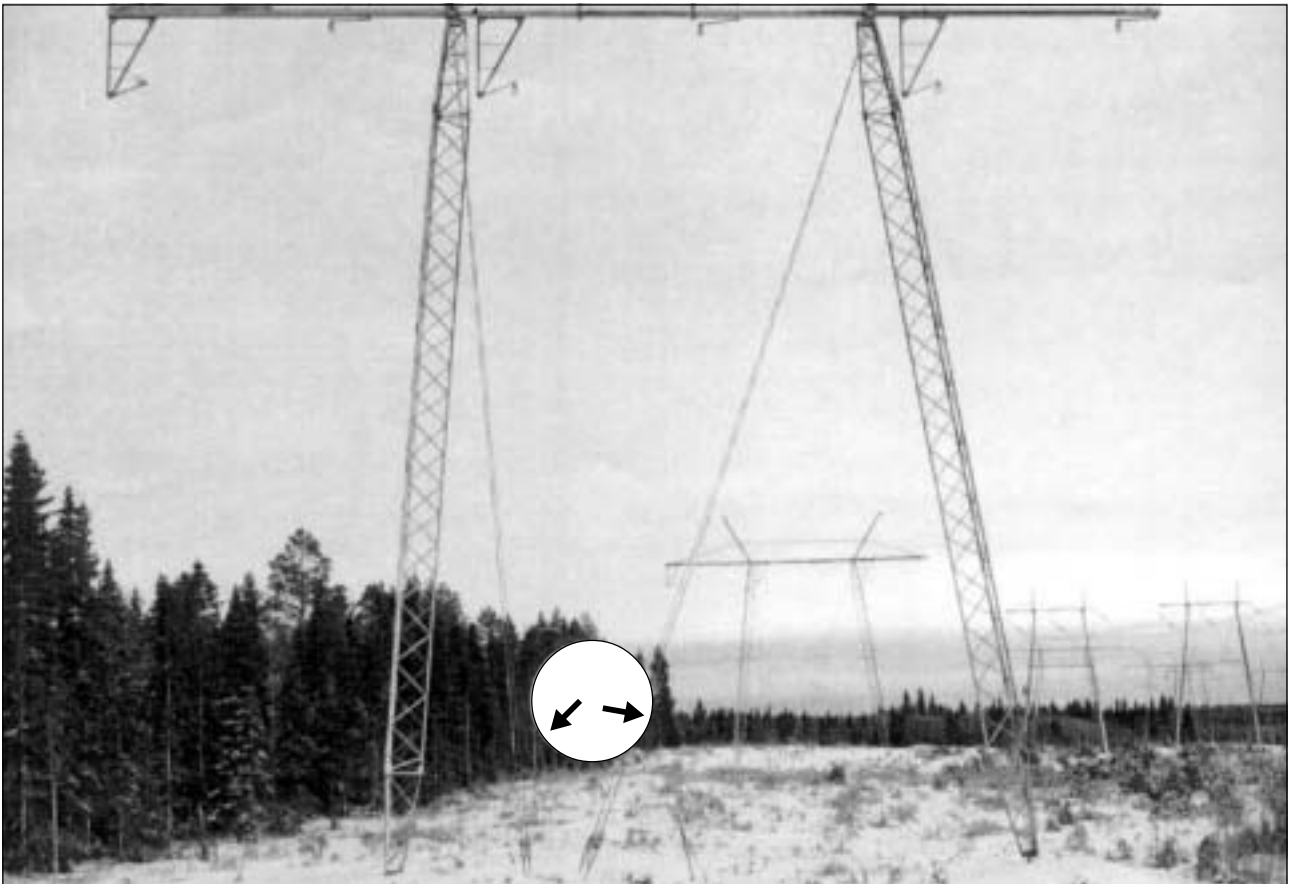
Kuva 1. Yleiskuva vastaavanlaisesta pylväästä pystyssä. Nuolet osoittavat haruksia.

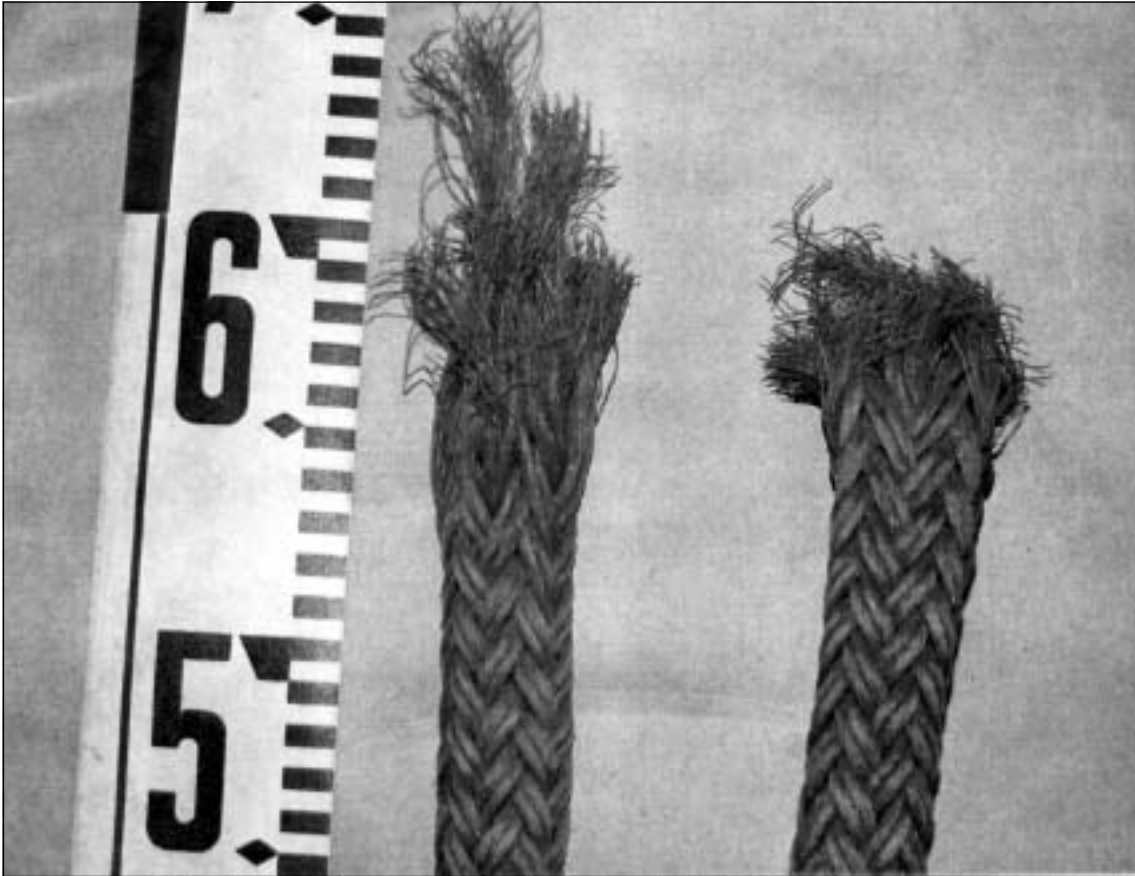
LL:n irrotettua haruksen alapäästä, yritti NN nostaa harusta paikoiltaan yläpäästä. LL:n tarjotessa apuaan, oli NN todennut selviävänsä tehtävästä yksinkin. Tämän jälkeen pylväs oli alkanut hitaasti kaatua linjan suuntaisesti, ja apuharuksena ollut ukkosenjohtimen vetoliina oli katkennut. LL ja MM olivat yrittäneet estää pylvään kaatumista pitämällä kiinni irrotetusta haruksesta tässä kuitenkaan onnistumatta.

Käsituntumalla suoritettujen kiristysten jäljiltä pylvästä tukeviin haruksiin kohdistuva rasitus on saattanut jakautua hyvin epätasaisesti eri haruksille. On mahdollista, että vaihdettavaa harusta vastapäätä olleita haruksia oli kiristetty käsituntumalla liikaa, jolloin vaihdettavan puolen haruksiin on kohdistunut normaalia suurempi veto. Vaihdettava harus kesti vedon, koska väliaikaisratkaisuna käytetty teräsrakso ei joustanut vedon johdosta. Irrotettaessa vaihdettavan haruksen alapään kiinnitys siihen kohdistunut rasitus siirtyi vetoliinalle. Vetoliina on joustavaa materiaalia, minkä johdosta pylväk on päässyt kallistumaan. Liike puolestaan on lisännyt liinaan kohdistuvia voimia merkittävästi. Vaihdettava harus oli lisäksi asennettu ristiin toisen haruksen suhteen; vetoliina oli sen sijaan kiinnitetty suoraan alas. Myös tämä seikka on saattanut vaikuttaa ratkaisevasti pylvään jäykkyyteen ja tasapainoon sekä siihen, ettei vetoliina kestänyt siihen kohdistuvaa räsitusta.

Kuva 2. Katkennut köysi.

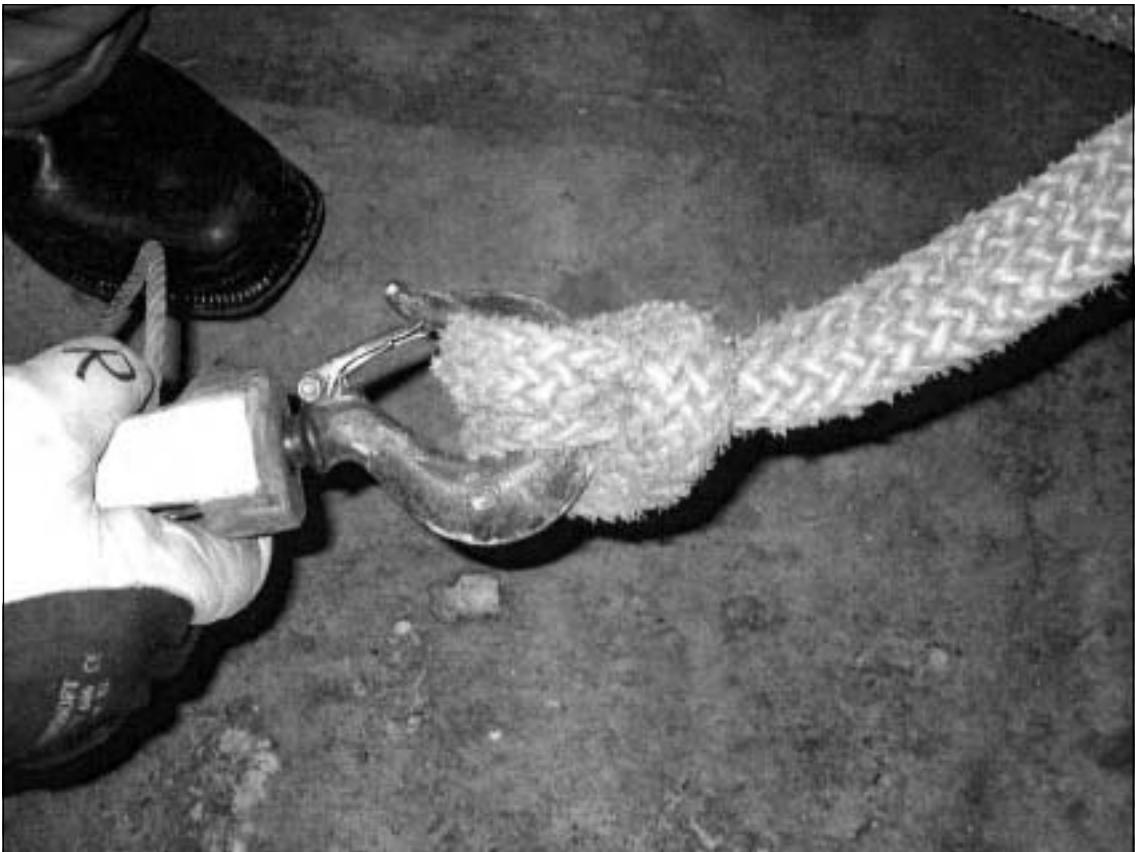
Kahden vuorokauden kuluttua MM ja NN saapuivat pylväälle aikomuksenaan vaihtaa lyhyen haruksen tilalle oikean mittainen harus. He päättivät käyttää ukkosenjohtimen vetoliinaa apuharuksena asennustyön aikana. Vetoliina kiinnitettiin vaihdettavan haruksen rinnalle siten, että sen alapää kiinnitettiin ulkokulman puoleiseen harusankkuriin, ts. apuharusta ei kiinnitetty liian lyhyen haruksen kanssa samaan harusankkuriin. Sekä ala-, että yläpään kiinnitys tehtiin Lugall-taljaa hyväksi käyttäen. Alapäässä liina oli kiinnitetty taljan koukkuun siansorkkasolmulla. Talja oli kiinnitetty harusankkuriin sakkelin avulla kaksoissilmukan tankoon silmukan alapuolelle. Yläpään kiinnityksen suoritti NN. Kiinnitystavasta ei ole varmuutta. Tehdyistä valmisteluista huolimatta harusta ei kuitenkaan vaihdettu samana päivänä liian kovan tuulen vuoksi. Asennettu apuharus kiristettiin ”tuntumalle”, ja jätettiin kuitenkin paikoilleen.

Kuva 3. Käytetty köysikiinnitys.
