TOT-RAPORTTI

14/06

Raudoittaja putosi työtelineeltä 1,85 m matkan betonilattialle

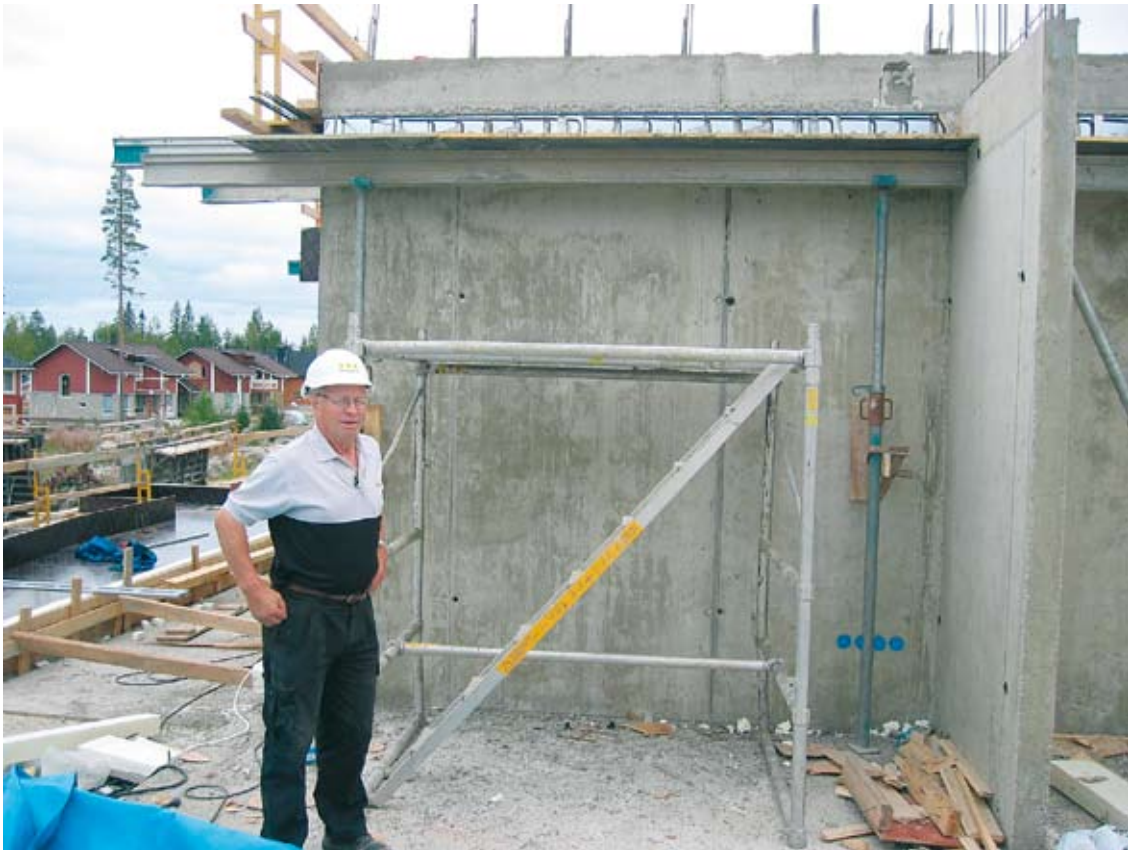
Raudoittaja NN työskenteli kevyttelineosista kootulla työpukilla, jonka työtaso oli n. 1,85 m:n korkeudella (Kuva 1). Hänen tarkoituksenaan oli vääntää seinässä olevasta ns. ”karvalaudasta” (tartuntateräselementistä) esiin tartuntateräslenkkejä. Tartuntalenkit olivat osana myöhemmin valettavan kannatinkonsolipalkin (leukapalkin) raudoitusta.

Pukkitalineen sijainti oli virheellinen ja työtason hyötyleveys oli liian kapea. Pukkitalineessa olisi työmenetelmä huomioon ottaen pitänyt olla suojakaide ja kaatumista estävät tukijalat.

Koska kohtuudella käytettävän työtason leveys oli noin puolet varsinaisesta työtasosta, on NN astunut harhaan ja satuttanut päänsä pukkitelineen putkeen.

Kuva 1. Työteline, jonka päällä NN työskenteli, on kuvassa seisovan henkilön oikealla puolella.

Työtasojen on mitoiltaan täytettävä turvallisen työskentelyn edellytykset. Pukkitelineen työtason on oltava vapaaleveydeltään vähintään 0,4 m tai tarvittaessa leveämpi mikäli, valittu työtapa sitä edellyttää.

Työtelineet ja putoamista estävät suojarakenteet on ennen niiden käyttöönottoa tarkastettava ja tarkastuksesta on laadittava asianmukainen pöytäkirja. Niiden kunto on tarkastettava viikoittaisen kunnossapitotarkastuksen yhteydessä ja muutenkin jatkuvasti valvottava, että turvalliset olosuhteet toteutuvat.

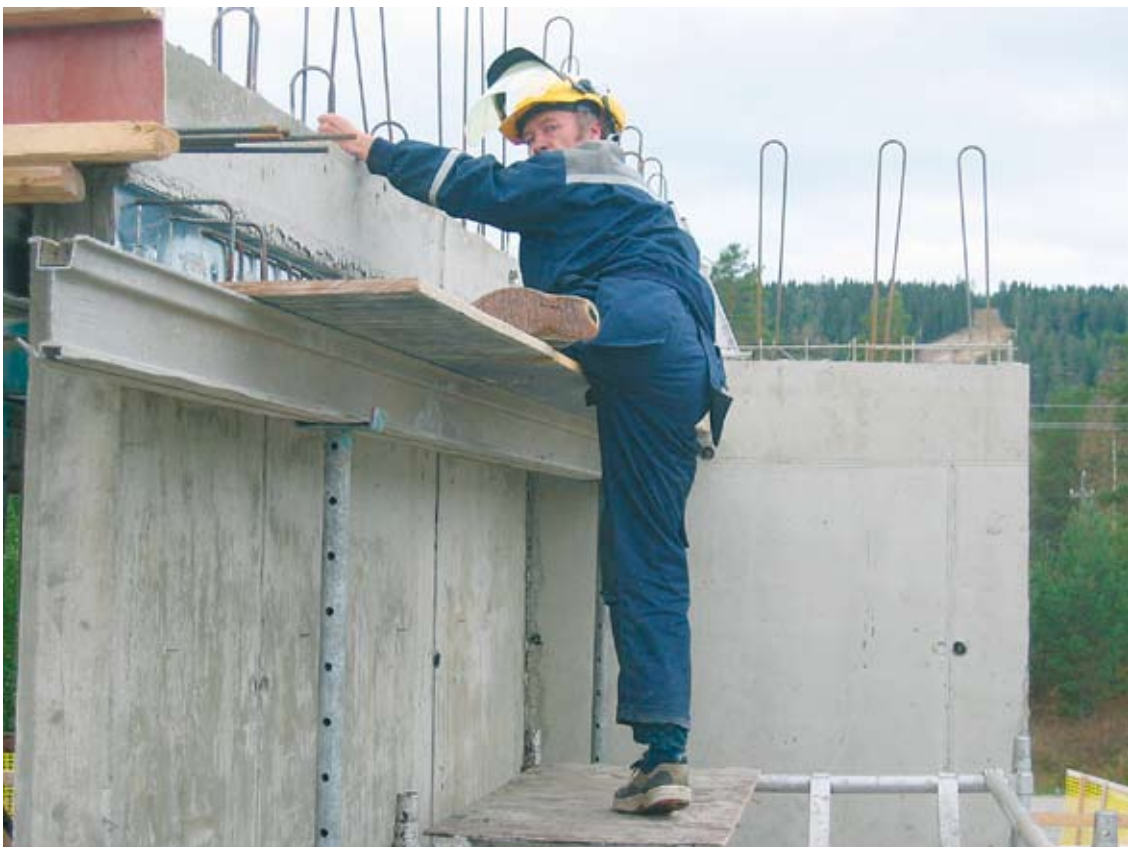
Työtaso, jolla NN seisoivat pokatessaan tartuntoja, oli 0,6 m leveä (Kuva 2). Konsolipalkin muotin pohjalevy ulottui n. 0,6 m ulos betoniseinästä. Teline ja työtaso, jolla NN työskennellessään seisoivat, ulottui siten, että muotin pohjalevyn etureuna oli työtason keskilinjan kohdalla. Todellinen työtason käytössä oleva hyötyleveys oli vain n. 0,3 m.

aikaisemmin NN:n pitäen vasenta jalkaansa muottilevyn päällä jalkaterästä polveen. Tällä työasennolla NN on joko hakenut parempaa tukea tartuntojen vääntämiseen tai hän on voinut aikoa nousta työtasolle tai laskeutua sieltä alas.

Kuva 2. Lavastettu kuva NN:n oletusta työasennosta tapaturmahetkellä.

Tartuntaterästen esiin pokkaus olisi ollut mahdollista tehdä ennen leukapalkin muottilevyn asennusta. Tällöin olisi voitu turhaa kurottelua välttää sekä hyödyntää koko pukkitalineen työtason leveys.
