**KUORMA-AUTONKULJETTAJA  
JÄI PERUUTTAVAN KUORMA-AUTON  
PYÖRIEN ALLE**

**Kuorma-autonkuljettaja NN (23 v.) oli hakemassa hakekuormaa tilapäiseltä haketuspaikalta. Odottaessaan kuorman täyttymistä NN laikaisi harjalla päällysteeltä havuja pois, jolloin jäi peruuttavan kuorma-auton yliajamaksi. NN kuoli heti.**

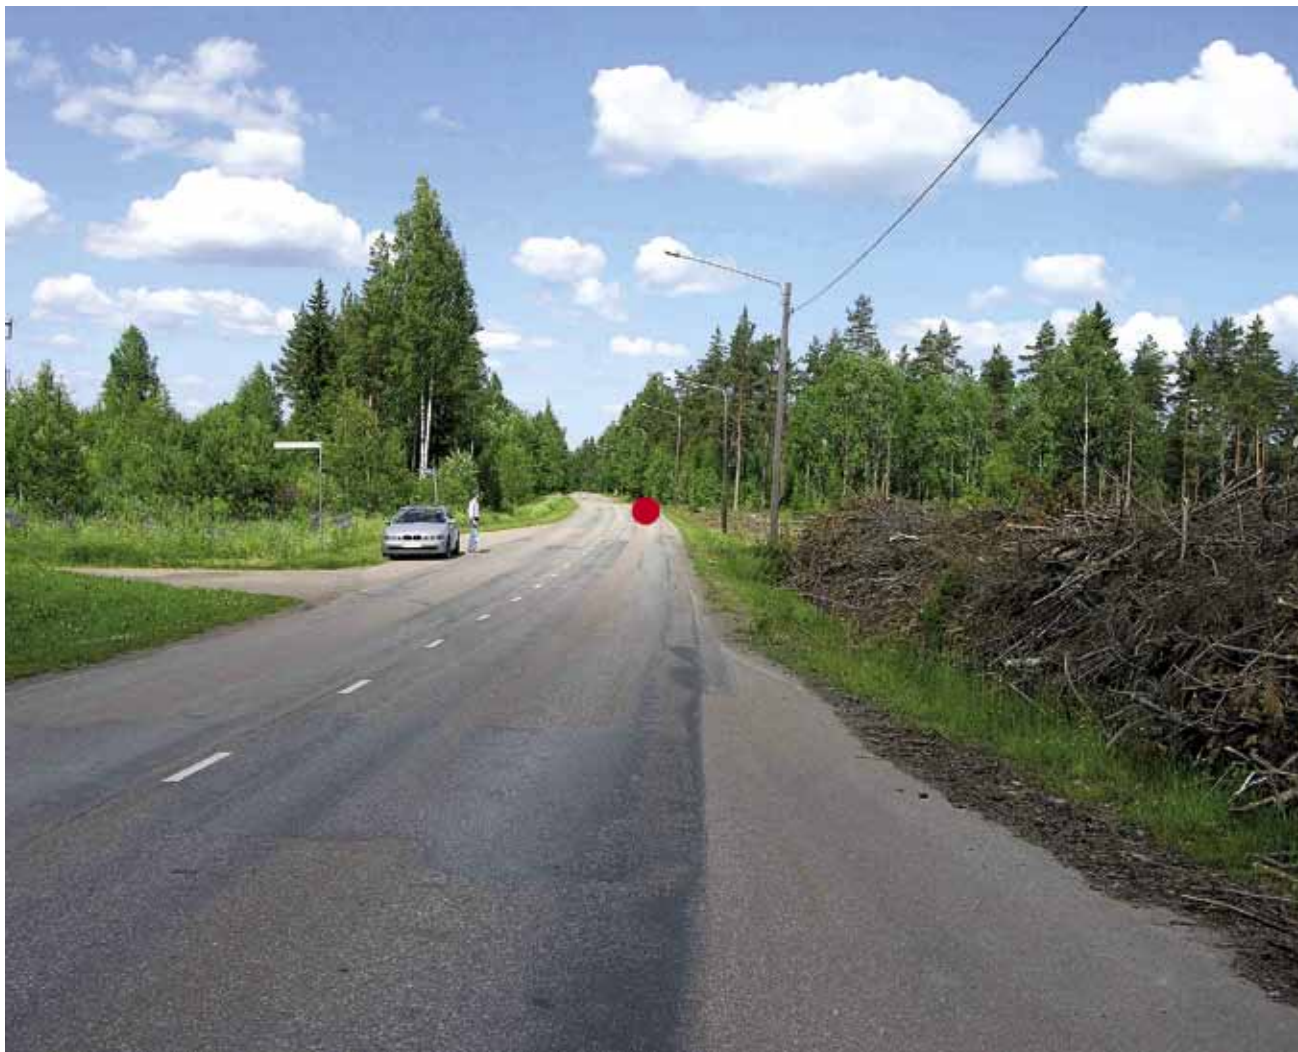
**Kuva 1. Yleiskuva, johon on merkitty yliajokohta punaisella. Työn edetessä haketuskuone ja sen yhteydessä oleva kuormauspaikka siirtyi tien varressa lähemmäksi kohti kuvauskohtaa. Kuva on otettu huomattavasti tapaturman jälkeen ja kuvasta on poistettu tunnisteet. Oikeassa reunassa näkyvä risukasan loppuosa jäi tapaturman jälkeen hakettamatta.**

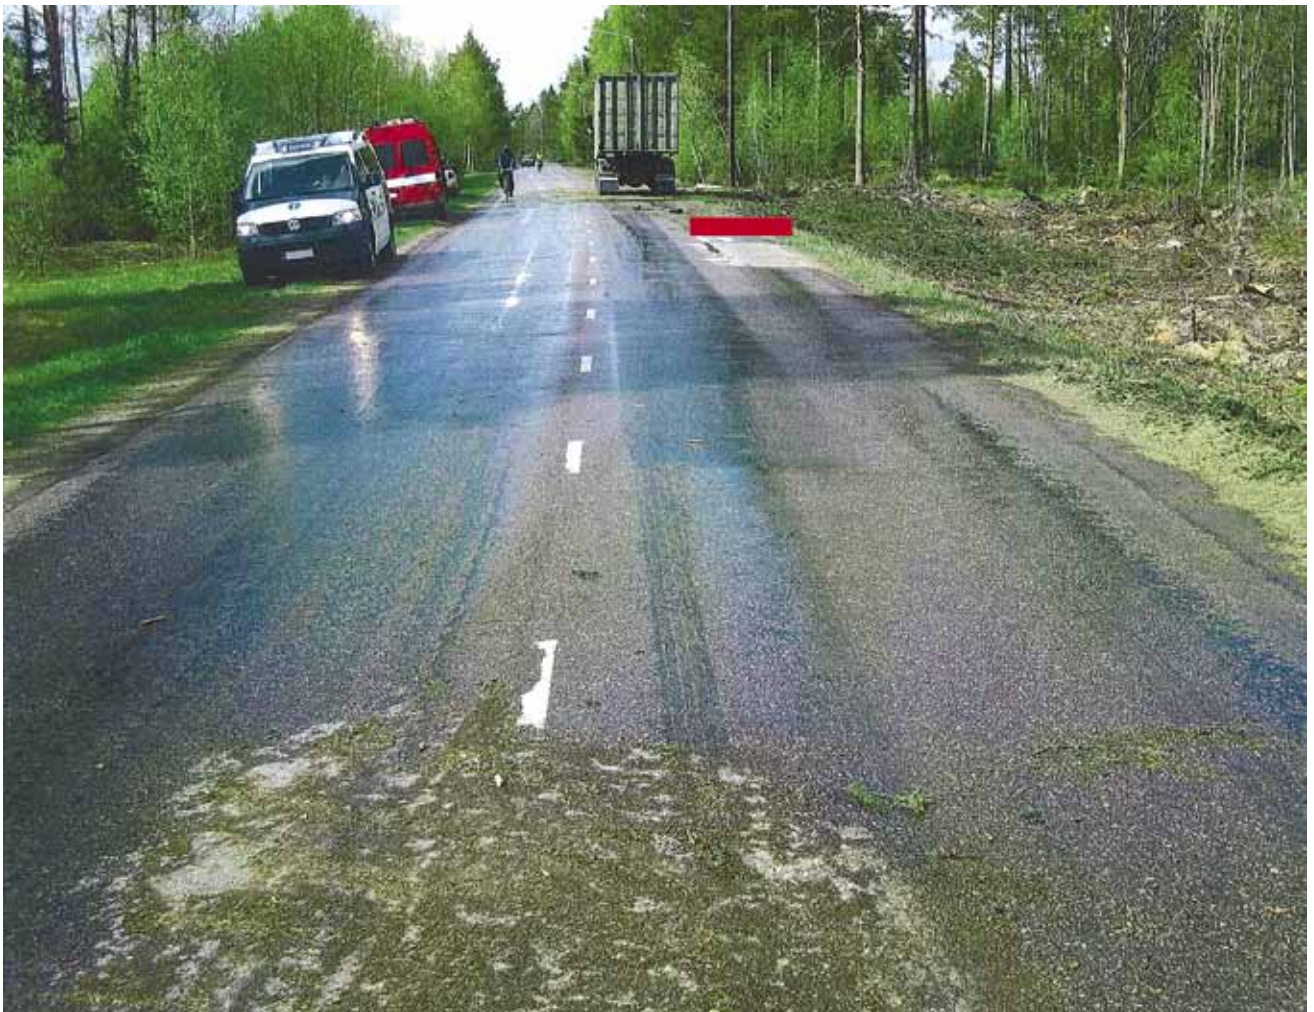
Lavan vaihdettuaan MM peruutti lavanvaihtopaikalta koko matkan lastauspaikkaa kohti. Ajopiirturin mukaan kuorma-auton peruutusnopeus oli noin 10 km/h. MM ei peileistään havainnut NN:ää, joka oli lakaisemassa ajoradalla loivan kaarteensa kohdalla. Hakekontti muodostaa auton taakse katvealueen, johon kuljettaja ei näe. MM ei ilmeisesti tiennyt, että NN oli lavanvaihdon aikana ryhtynyt lakaisemaan tietä.

NN lakaisi tietä selin peruuttavaan kuorma-autoon nähden. NN kaatui kuorma-auton töytäisystä mahalleen ja jäi kuorma-auton pientareen puoleisten renkaiden yli-ajamaksi. NN kuoli heti.

**Kuva 2. Yliajokohta kuvattuna haketuspaikalta. NN:n paikka tapaturman jälkeen on merkitty punaisella laatikolla. Kuvassa näkyy NN:n yli peruuttanut kuorma-auto. Kuvasta on poistettu tunnisteet.**

Kuorma-auton taakse muodostuu katve-alue. Kuorma-autossa ei ollut teknisiä apuvälineitä, joilla peruutusreitit turvallisuudesta olisi voinut varmistua. Peruuttaessa ei käytetty toista henkilöä näyttäjänä. Peruuttaessa kuljettajan huomion on täytynyt kiinnittyä myös muun ajoneuvoliikenteen tarkkailuun, koska työkohdetta ei ollut erotettu tieliikenteestä.

Kuljettajan pitää varmistaa ettei ajoreitillä ole henkilöitä tai esteitä. Tarvittaessa apuna on käytettävä peilejä, kameroita, peruutustutkaa tai näyttäjää. Peruuttamisen turvallisuuden varmistamista on korostettava ajoneuvojen ja koneiden kuljettajien koulutuksessa.
