LIIKKEENHARJOITTAJA MENEHTYI TURVESIILON SEN HOLVAANTUMISTA PURKAESSAAN

1. TAPAHTUMIEN KULKU

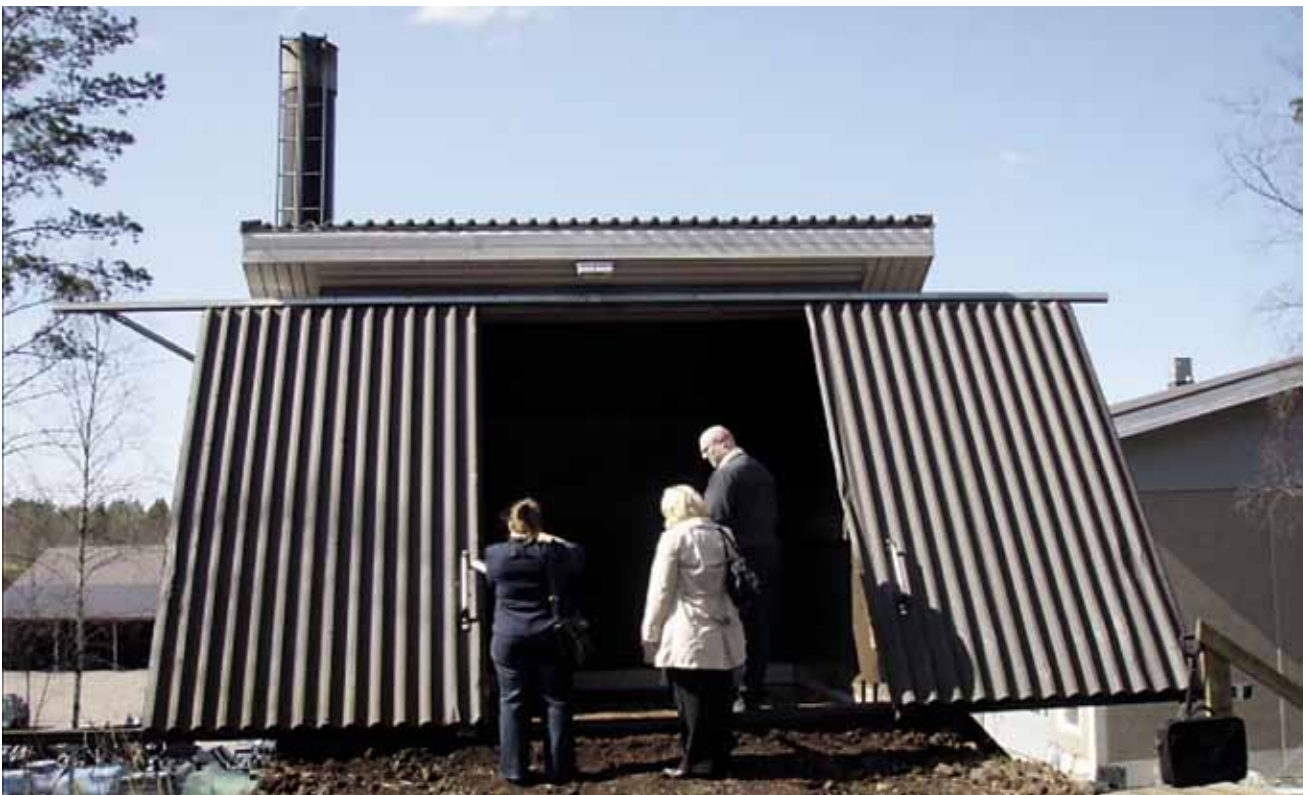
Maansiirtokoneiden myynti- ja huoltoliikkeeseen oli laajennuksen yhteyteen rakennettu kuusi vuotta aiemmin erillinen lämpölaitos, joka on n. 50m liiketilasta (Kansikuva). Poltinlaitteet on suunniteltu käytettäväksi ensisijaisesti hakkeella, palaturpeella tai pelleteillä. Poltinlaitteen valmistajan mukaan optimaalisen palamisen ja varman toiminnan edellytyksenä on tasalaatuisen, kosteudeltaan alle 40 % polttoaineen käyttö.

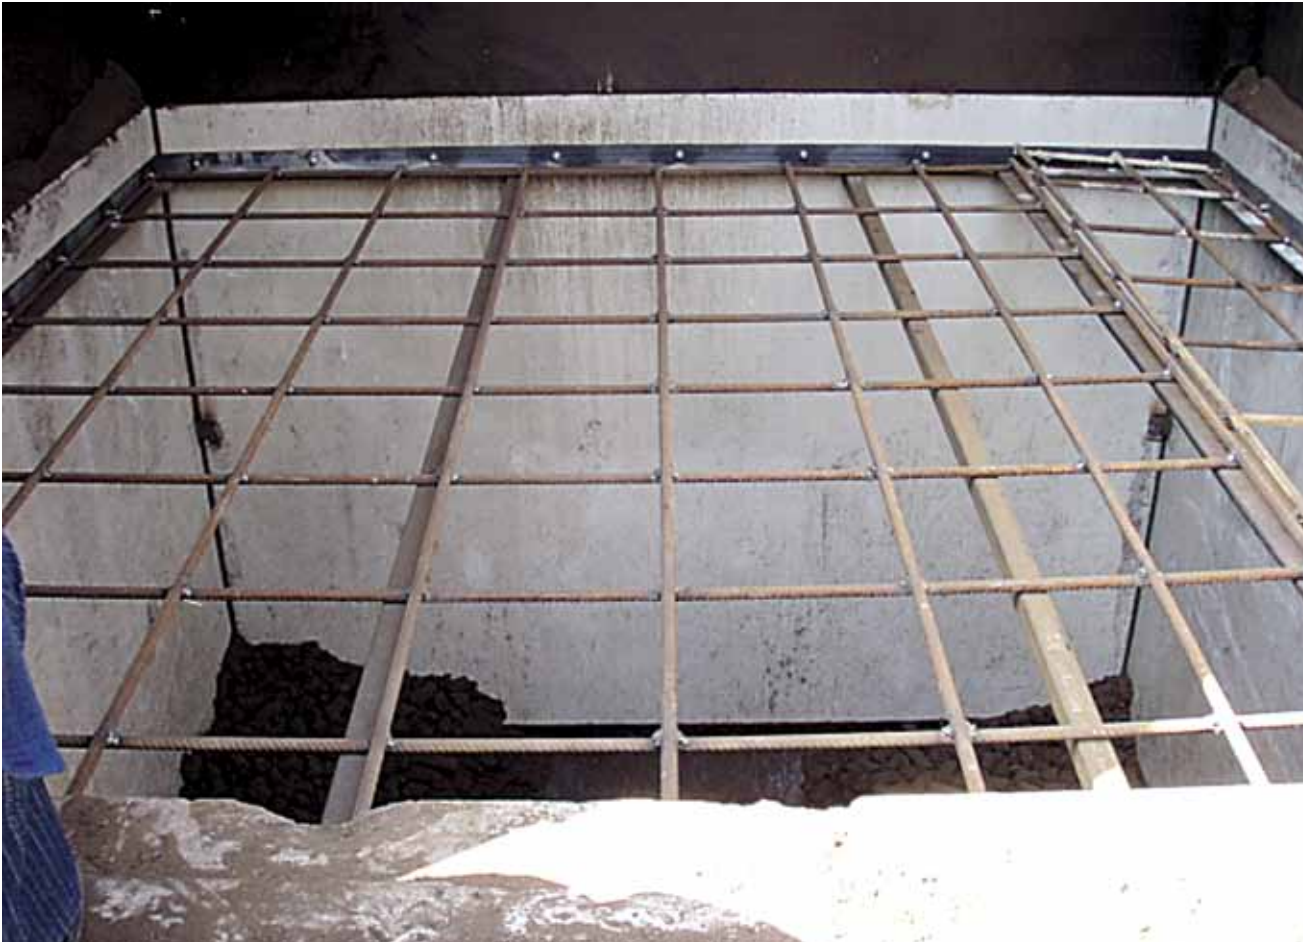
Kuva 1. Siilon ylätasanne tapaturman jälkeen tehdyn korjaustyön jäljiltä.

Liikkeenharjoittaja oli itse rakennuttanut lämpölaitoksen yhteyteen betonista suoraseinäisen turvesiilon, jonka pohjamatat ovat 3,5 m x 3,5 m ja korkeus noin 3,5 m (Kuva 1). Siilon pohjalla on noin metrin korkuinen "suppilo", jonka pohjakulma on edestakaisin liikkuvien pohjakolien kohdalla n. 23°. Sivuun vedettävän täyttöoven vieressä on pystysuorat kiinteät tikkaat alas turvesiiloon (Kuva 2). Turvesiilon ovi avautui metsään päin. Siilon pohjalla on halkaisijaltaan n. 20cm ja pituudeltaan 2,5 m pitkä syöttöruuvi (Kuva 3). Syöttöruuvien vieressä on samanaikaisesti pyörivä tanko (murskaaja).

Siilon ylätasanteelle on asennettava betoniteräksestä tms. suojaverkko (silmänko-ko esim. 40cm). Suojaverkon päälle on hyvä rakentaa myös siirrettävä kulutaso.

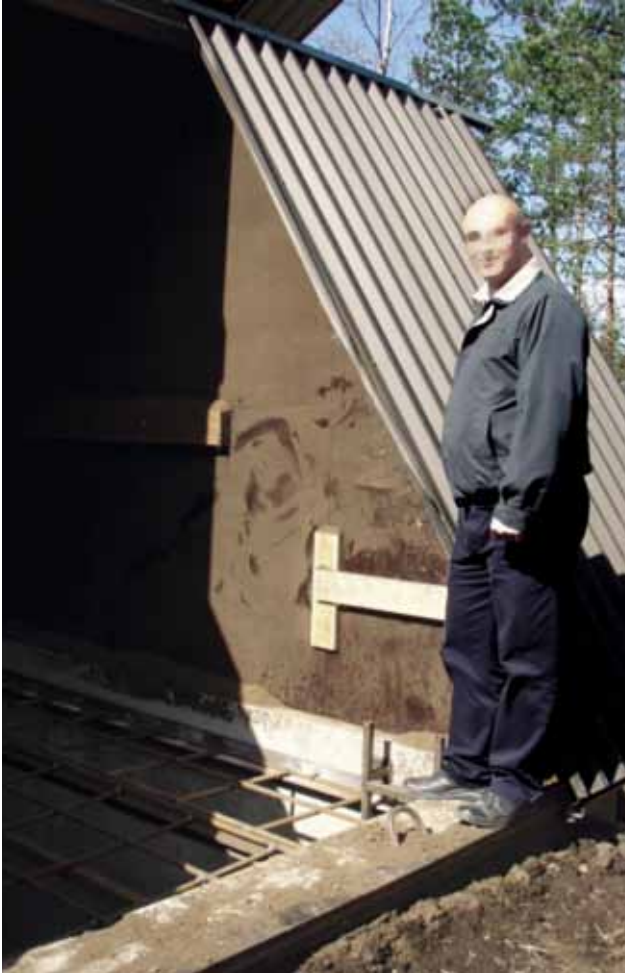
Kuva 2. Siilon oikeassa reunassa siiloon vievät tikkaat.

Paikalle tullut poliisipartio oli todennut lämpölaitoksen turvesiilon oikean puoleisen oven (tikkaiden vieressä) olleen täysin vedettynä sivuun. Poliisipartio oli vetänyt myös toisen oven vasemmalle puolen sivuun. Palaturvetta oli ollut arviolta niin, että etureuna oli ollut betoniseinän yläreunan tasalla ja palaturvetta n. 3,5 m. Kasa oli laskenut noin metrin takaseinää kohti, jolloin takareunassa

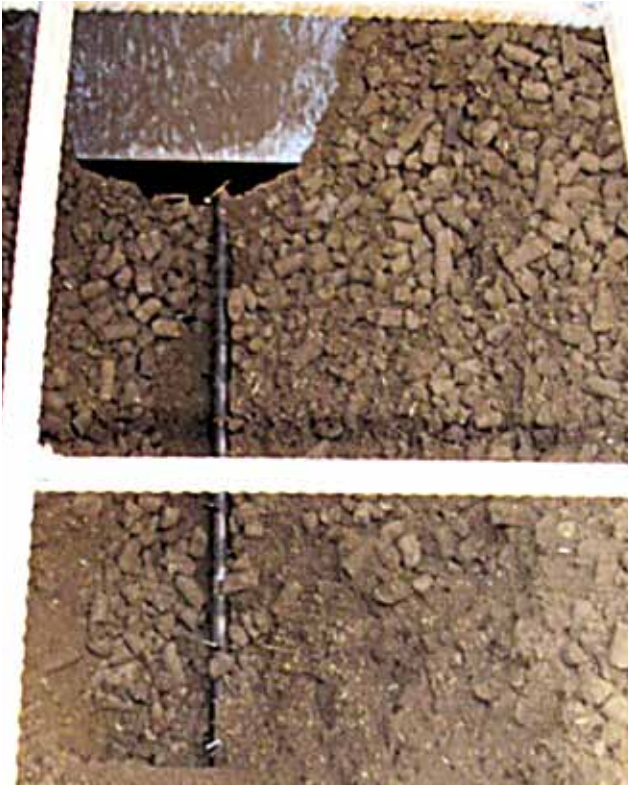
Kuva 3. Siilon pohjalla oleva syöttöruuvi ja osittain holvaantunutta palaturvetta.

Kaksi päivää aiemmin tuotu palaturvekuorma oli holvautunut. Kerrotun mukaan siilolla on jouduttu käymään kerran viikossa, koska se holvautui niin, ettei syöttöruuvi siirtänyt turvetta kattilaan sammuttaen polttimen. On myös mahdollista, että pakkainen myötävaikutti holvautumiseen (jäätymiseen).

Siilon kaltevuus oli siilon pohjalla käytettyyn polttoaineeseen nähden liian loiva, edestakaisin liikkuvien pohjakolien kohdalla n. 23°. Kauempana syöttöruuvista siilon reunoilla kulmat olivat selvästi jyrkemmät 65° ja yläosassa 90°.

Palaturvesiilon holvautumisriskiä vähennetään riittävän suurella pohjan kaltevuudella (vähintään 45°) ja siilon pohjaan asennetulla sähköisellä tms. tärstimellä.

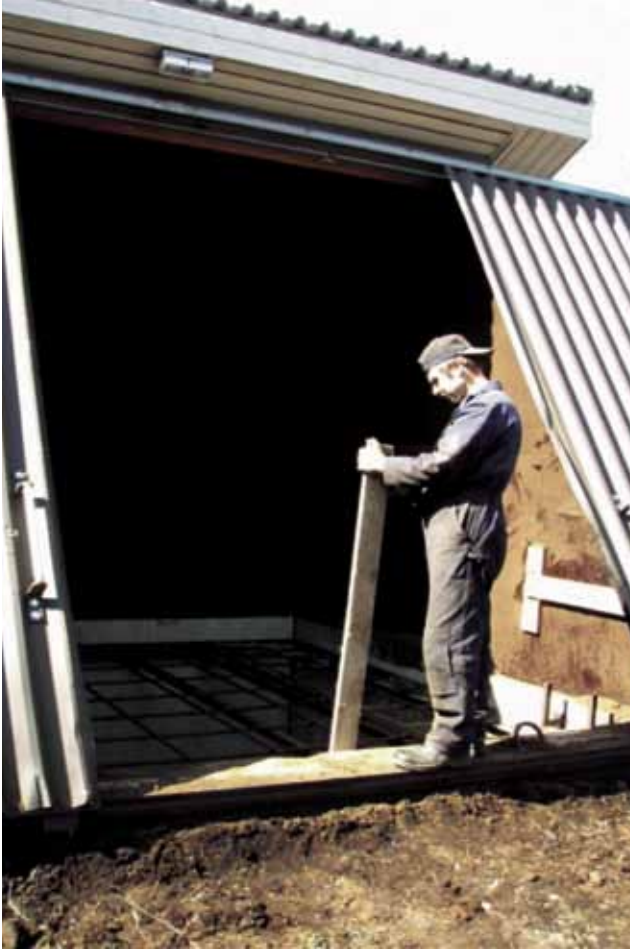
Kuva 4. Eräs tapa purkaa holvautunut palaturvekasa.

Ensisijaisesti huolto ja häiriönpurku tulee voida suorittaa menemättä siilossa olevan turpeen päälle. Holvautunut palaturvekasa saattaa tuolloin yllättäen romahtaa, jolloin henkilö voi vajota palaturvekasan alle. Turvallinen tapa on käyttää pitkää riukua tai lautaa ja tehdä holvautumisen purku siilon ylätasanteelta käsin

(Kuva 4). Jos palaturvesiiloon joudutaan jostain syystä menemään, tulee mukana olla aina varmistushenkilö sekä asianomaiset pelastautumisvälineet (turvavaljaat siiloon menevälle henkilölle).
