TVL
TOT-TUTKINTA

TOT 9/09

RAKENNUSMIES JÄI KAAATUVAN SEINÄN ALLE

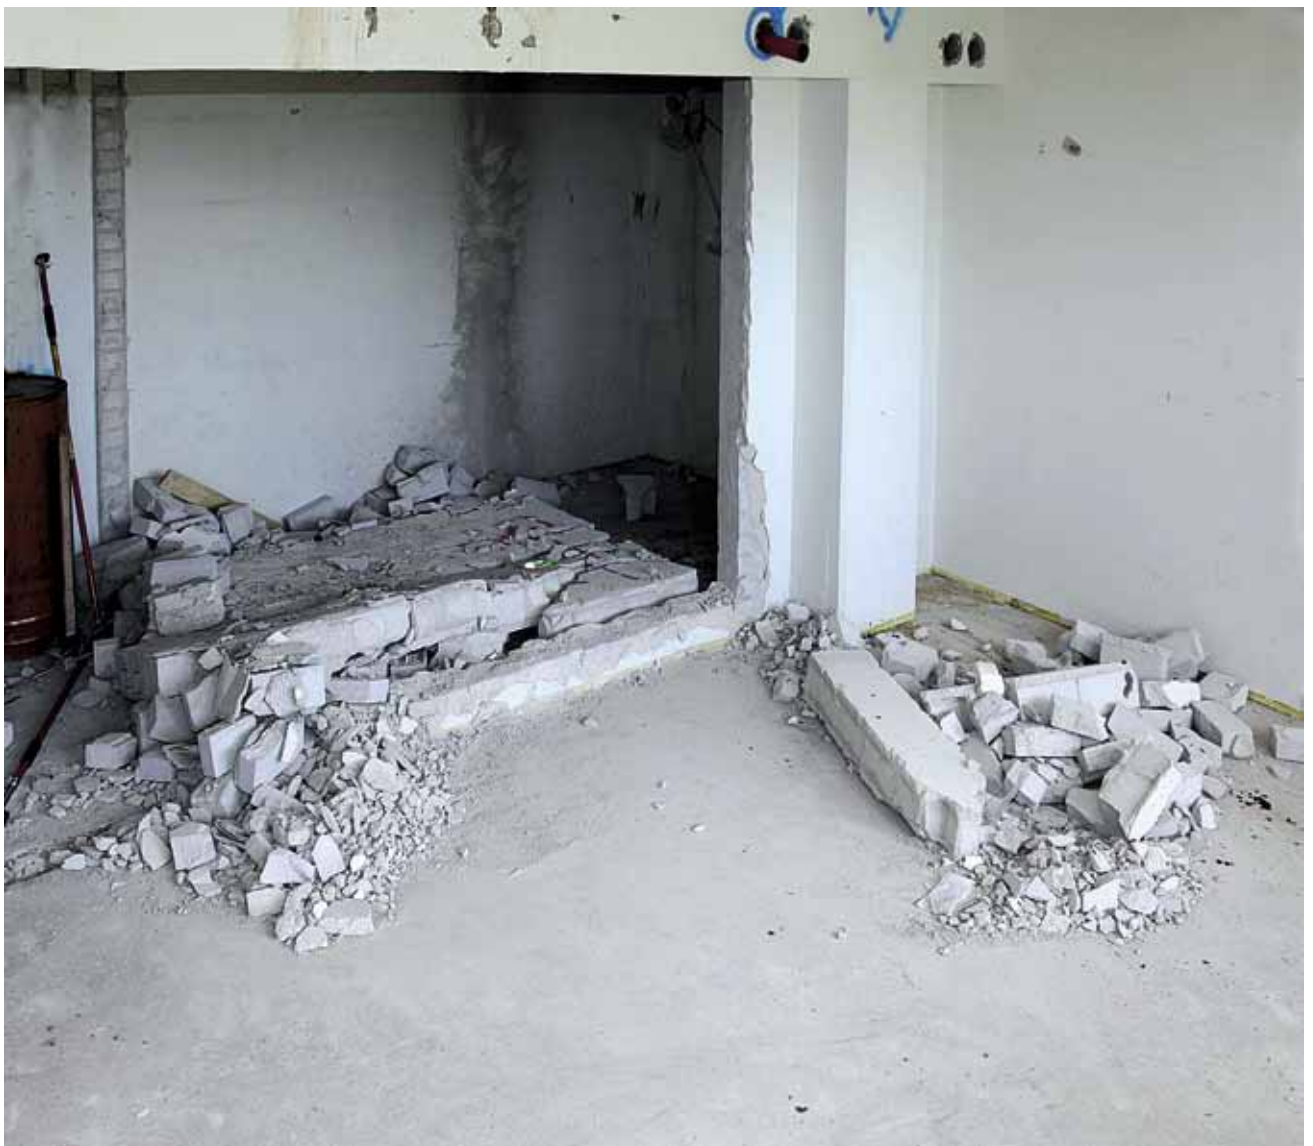
Rakennusmies NN (24 v.) oli purkamassa lekalla seinää, kun jäi kaatuvan betoni-tiiliseinän suuren kappaleen alle. NN kuoli saamiinsa vammoihin sairaalassa.

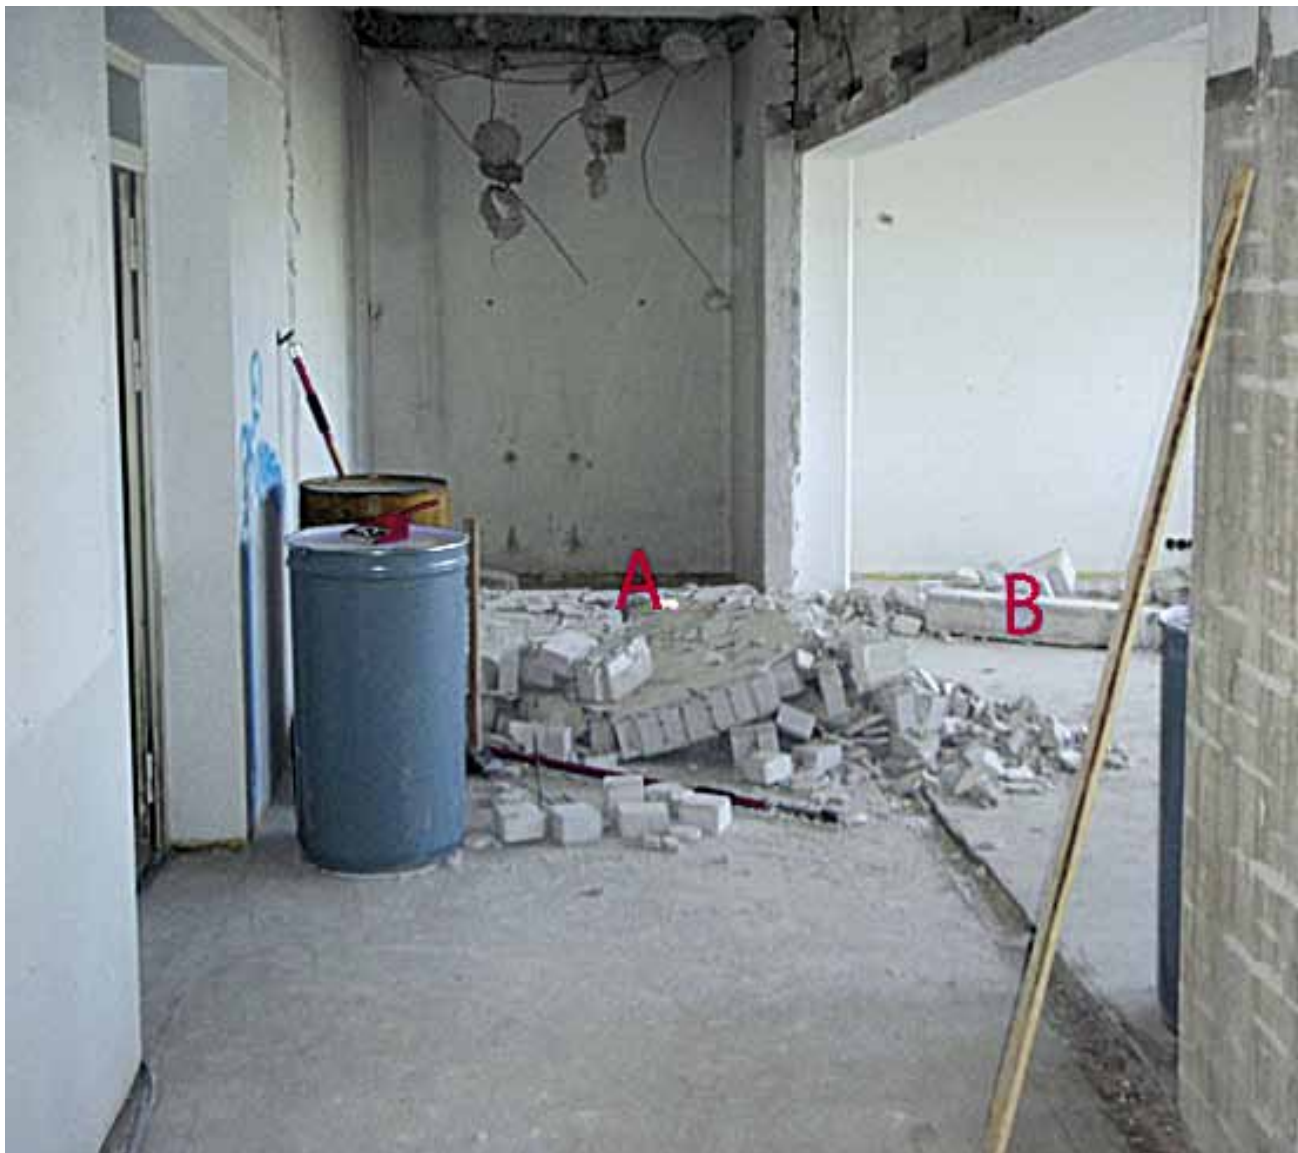
Kuva 1. Kaatunut seinä tapaturman jälkeen. NN:n sijainti tapaturman jälkeen merkitty kuvassa "A". Tapaturman jälkeen NN löydettiin sortuneen seinän päältä, NN:n jalat olivat kuvassa vasemmalle päin. NN:n päälle pudonnut kappale merkitty kuvassa "B". Tapaturman jälkeen, mutta ennen valokuvan ottamista seinän pudonneita kappaleita on siirretty.

Purettavaksi aiottu seinä kaatui, tapahtumalla ei ollut silminnäkijää. NN ilmeisesti jäi seinän kaatuessa (tai heti kaatumisen jälkeen) seinän yläosasta putoavan vajaan metrin mittaisen seinänkappaleen alle. NN huusi hätähuudon seinän kaatumisesta aiheutuneen kovan tömähdyksen jälkeen. Yrityksen E työntekijä PP kuuli hätähuudon ja tuli paikalle. PP löysi NN:n kaatuneen seinän päältä. NN:n oikea käsi oli murtunut. NN:n suojakypärä oli maassa hänen vieressään. NN:n käyttämä leka oli jäänyt seinän osien alle. PP soitti välittömästi aluehälytyskeskukseen. NN yritti kertomansa mukaan pitää kädellä kaatuvaa seinää pystyssä. Tapaturman jälkeen NN pystyi hengittämään ja puhumaan enää vaivalloisesti.

Seinän kaatuessa NN jäi (noin 30x30x100 cm) tiiliseinänkappaleen alle.

työn toteutus suunnitellaan rakennesuunnittelijan kanssa. Tiiliseinän purkaminen aloitetaan yleensä oviaukon kohdalta. Aukottoman seinän purkaminen aloitetaan seinän yläosasta, samoin kuin holvattujen aukkojen kohdalla. Irtisahatut seinät tuetaan esim. kiilaamalla tai tukemalla.

Purettavien rakenteiden hallitsematon sortuminen on ehkäistävä suunnitellulla purkujärjestyksellä ja tuennalla. Kantavia tai tukevia rakenteita ei saa purkaa ennen kuin riittävä tuenta tai sidonta on järjestetty.
