TVL
TOT-TUTKINTA

TOT 15/09

KUORMA-AUTON VAIHTOLAVAN TAKALUUKKU PUTOSI KUORMA-AUTONKULJETAJAN PÄÄLLE

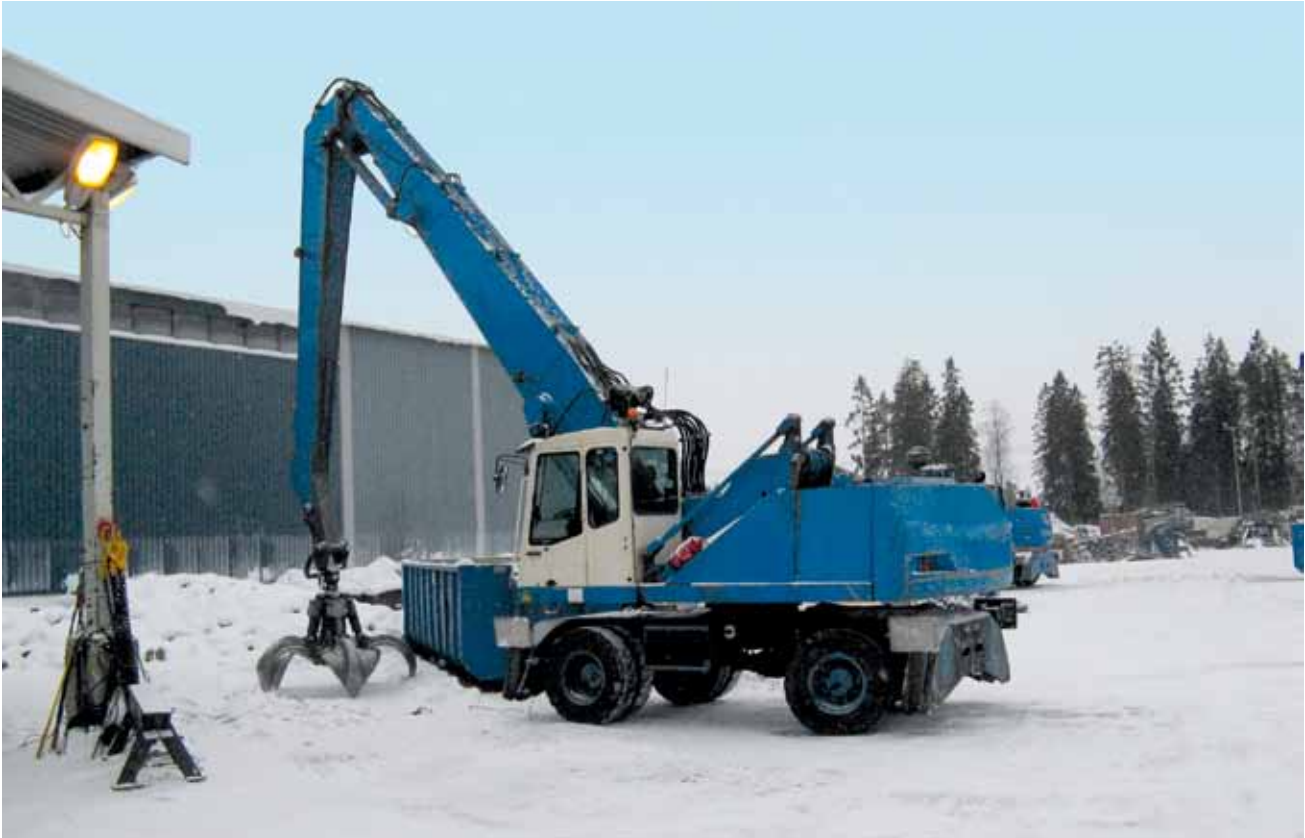
Kuva 1. NN:llä oli lastia purkaessa ongelmia saada koko lava tyhjennettyä, jolloin pihalla samaan aikaan työskennellyt kierrätysyrityksen työntekijä LL tuli auttamaan purkausta materiaalinkäsittelykoneella

NN:n kuljetukseen käyttämässä vaihtolavassa oli vaneriset laidat. Kuorma oli todennäköisesti kuorman purkamisen aikana, ts. lavaa kipattaessa siirtänyt vasemman laidan vaneria siten, että se esti saman puolen luukun sulkeutumisen. NN:llä oli lastia purkaessaan ongelmia saada koko lava tyhjennettyä, jolloin pihalla samaan aikaan työskennellyt kierrätysyrityksen työntekijä LL tuli auttamaan purkausta materiaalinkäsittelykoneella. (Kuva 1.) On mahdollista, että ”väkivalloin” toteutettu lastin purkaminen johti vanerin irtoamiseen.

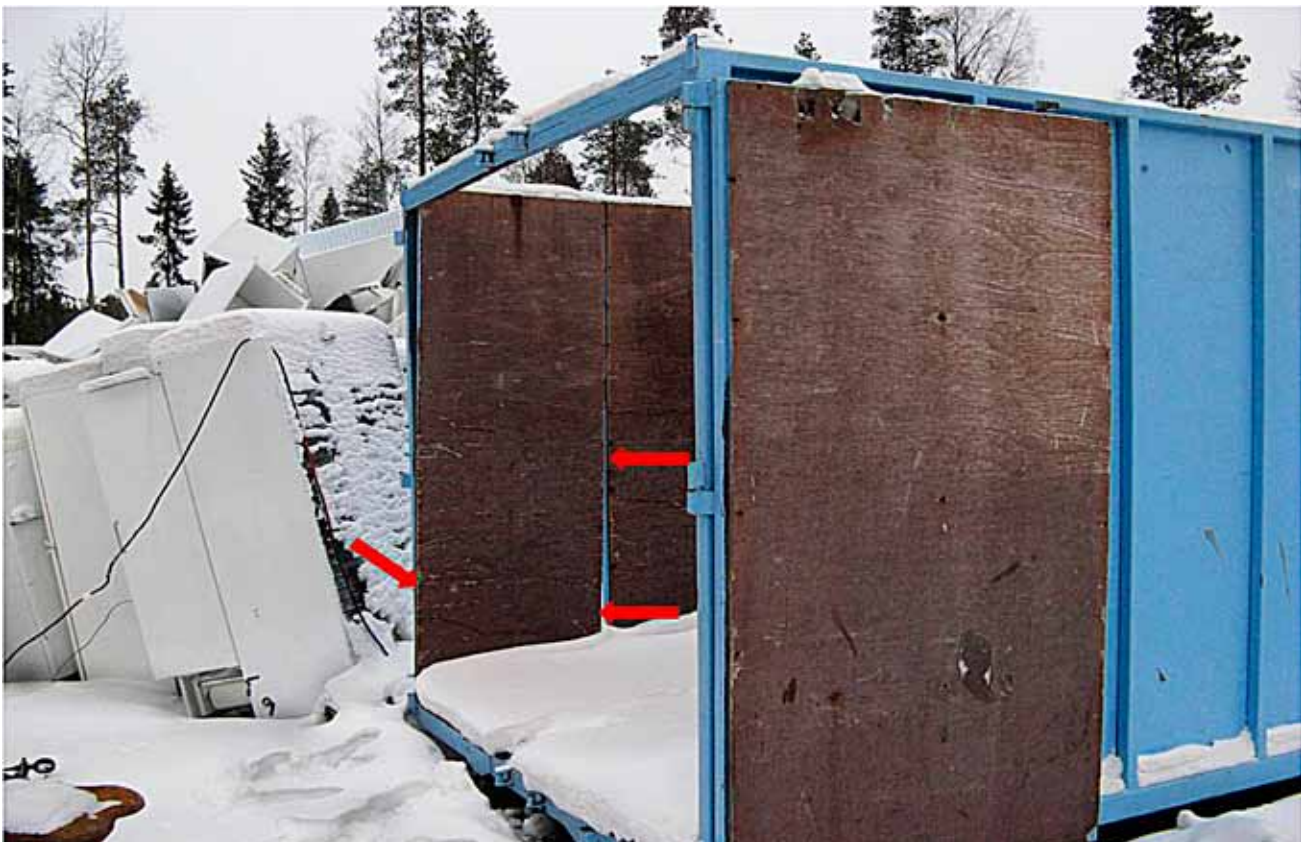
Vanerilaitainen vaihtolava soveltuu huonosti raskaan metalliromun kuljetukseen. Vanerin pinta saattaa estää lastin liikkumista lavaa kipattaessa, jolloin lasti saattaa rikkoa tai liikuttaa vaneria kuvatuin seurauksin. (Kuva 2.)

Kuva 2. Kuorma oli todennäköisesti lavaa kipattaessa siirtänyt vasemman laidan vaneria siten, että se esti saman puolen luukun sulkeutumisen.

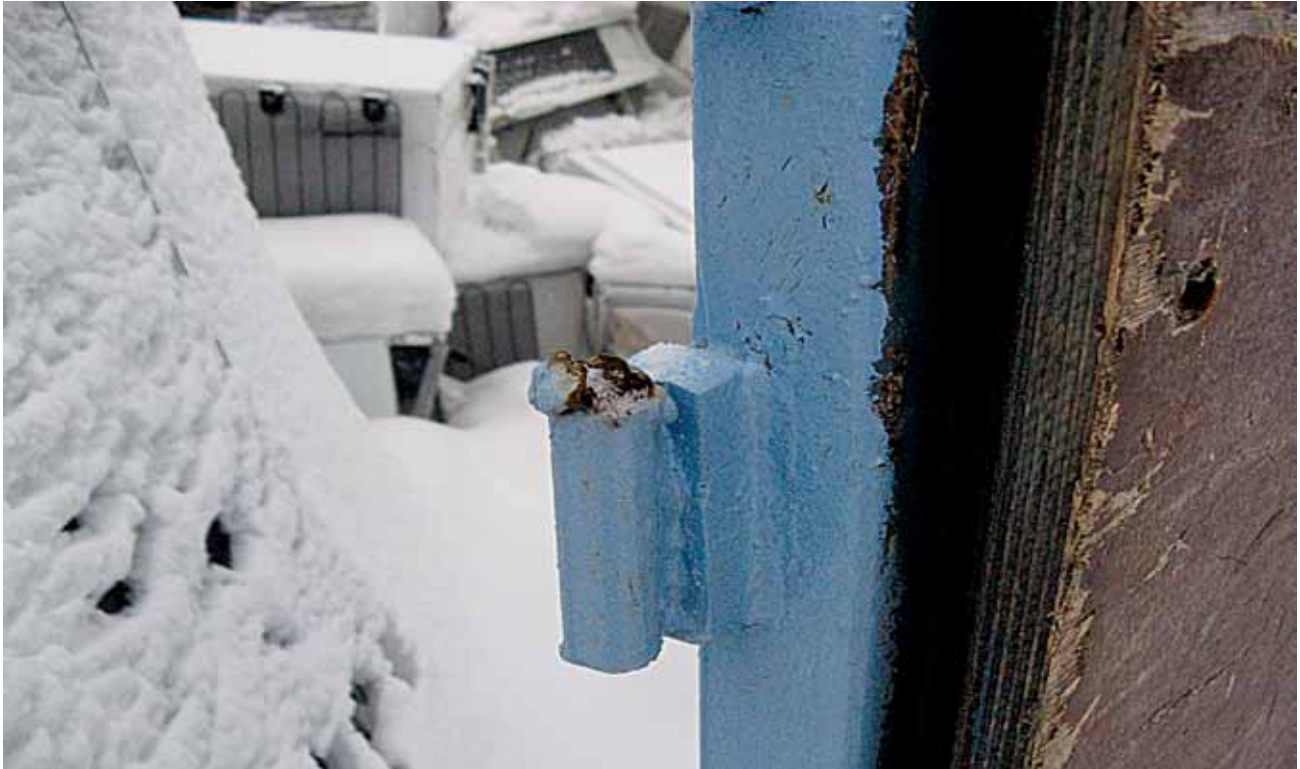
Vaihtolavan takaluukut oli varustettu kummankin puolen osalta kolmella saranalla. Tapaturman aiheuttaneen vasemman takaluukun ylimmäinen sarana oli ilmeisesti vioittunut jo aiemmin, eikä sen saranatappia löytynyt tapaturman jälkeen. Keskimäistä saranaa oli korjattu myös jo aiemmin, ja sen tappi meni poikki NN:n sulkiesaluukua voimallisemmin. Alimmaisen saranan tappi vääntyi, mutta ei katkennut tapahtumien seurauksena. Myös oikean luukun keskimmäisen saranan tappi oli poikki. (Kuva 3.)

Kuva 3. Tapaturman aiheuttaneen vasemman takaluukun keskimmäistä saranaa oli korjattu jo aiemmin, ja sen tappi meni poikki NN:n sulkiessa ovea voimallisemmin. Kuvassa 2 osoitettu vanerin siirtymä näkyy myös tässä kuvassa.

NN yritti sulkea luukkuja väkivalloin, minkä johdosta jo aiemmin vaurioituneet saranat pettivät. Todennäköisesti NN ei ollut täysin tietoinen vanerin siirtymisestä, minkä vuoksi luukku ei mennyt kiinni ensi yrittämällä. Yritystä sulkea se väkivalloin on joka tapauksessa pidettävä vaaraa aiheuttavana työtapana, joka johti saranatappin katkeamisen ja siitä aiheutuneeseen tapaturmaan.
