## YRITTÄJÄ PUTOSI KATOLTA SUOJAKAITEEN TOLPAN KIINNITYKSEN PETTÄESSÄ

Yrittäjä NN (53 v.) oli tekemässä puhallusvillatöitä koulun peruskorjaustyömaalla. NN oli katon reunalla vetämässä puhallusvillaletkua katon kautta välikatolle, jonne eristysvillaa puhallettiin. NN oli nostamassa letkua suojakaiteen yli. Suojakaide irtosi ja NN putosi katolta 9 metrin korkeudesta. NN kuoli.

# 1. TAPAHTUMIEN KULKU

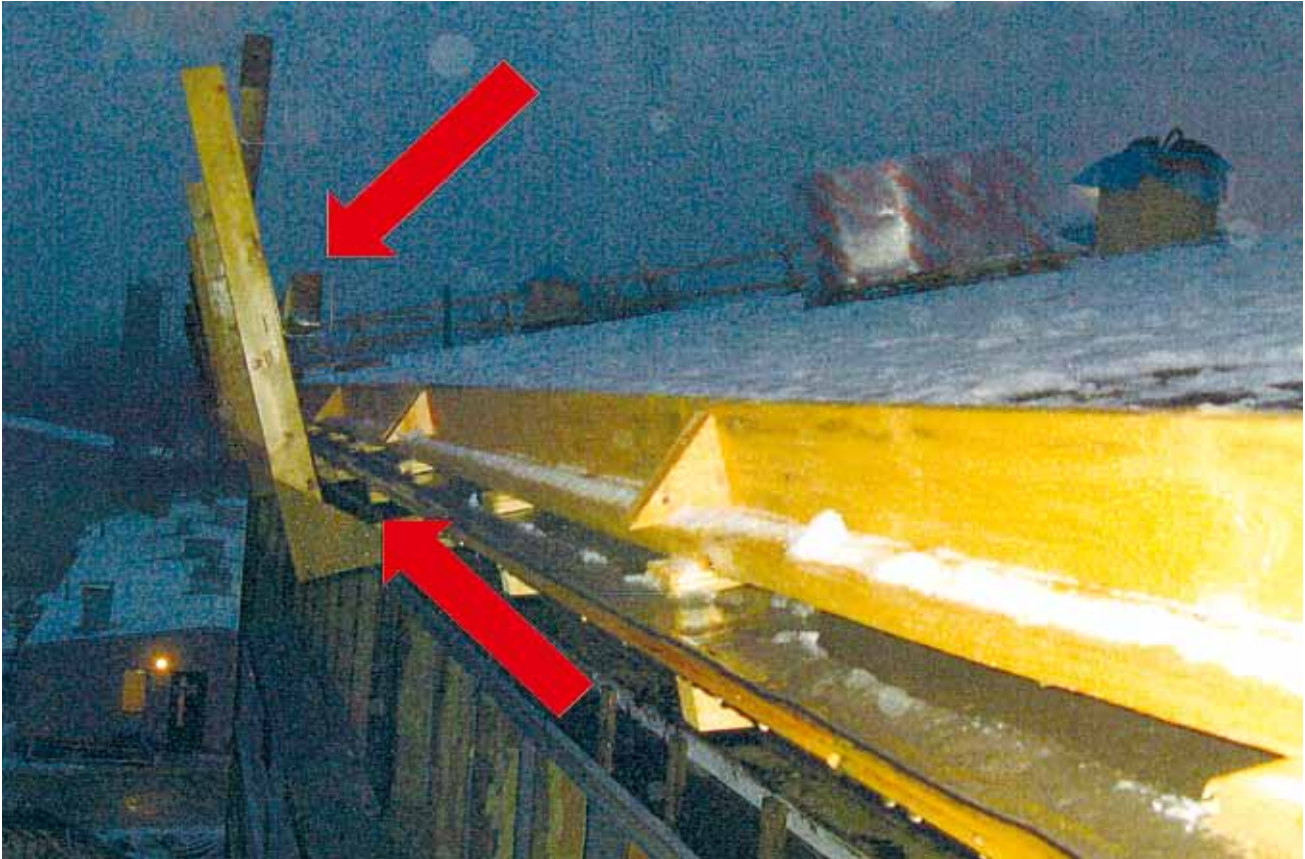
*Kuva 1. Kuva suojakaiteen rakenteesta räystäään tasalta. Kaiteen johteita ei ole kiinnitetty. Nuolet osoittavat vastaavia kohtia, joihin NN on mahdollisesti tukenut jalan ennen putoamista. Kuvasta on poistettu tunnisteet. Kuva on otettu läheltä putoamiskohtaa.*

Tolppien välisiä johteita ei ollut kiinnitetty kaidetolppiin.

Suojakaide on kiinnitettävä paikalleen niin, että se ei toistuvan kuormituksen vaikutuksesta irtoa tai heikkene. Kaide-elementit tulee kiinnittää etukäteen turvallisessa paikassa kattotuolien päihin. Kaiteen johteet ja jalkalista on kiinnitettävä.

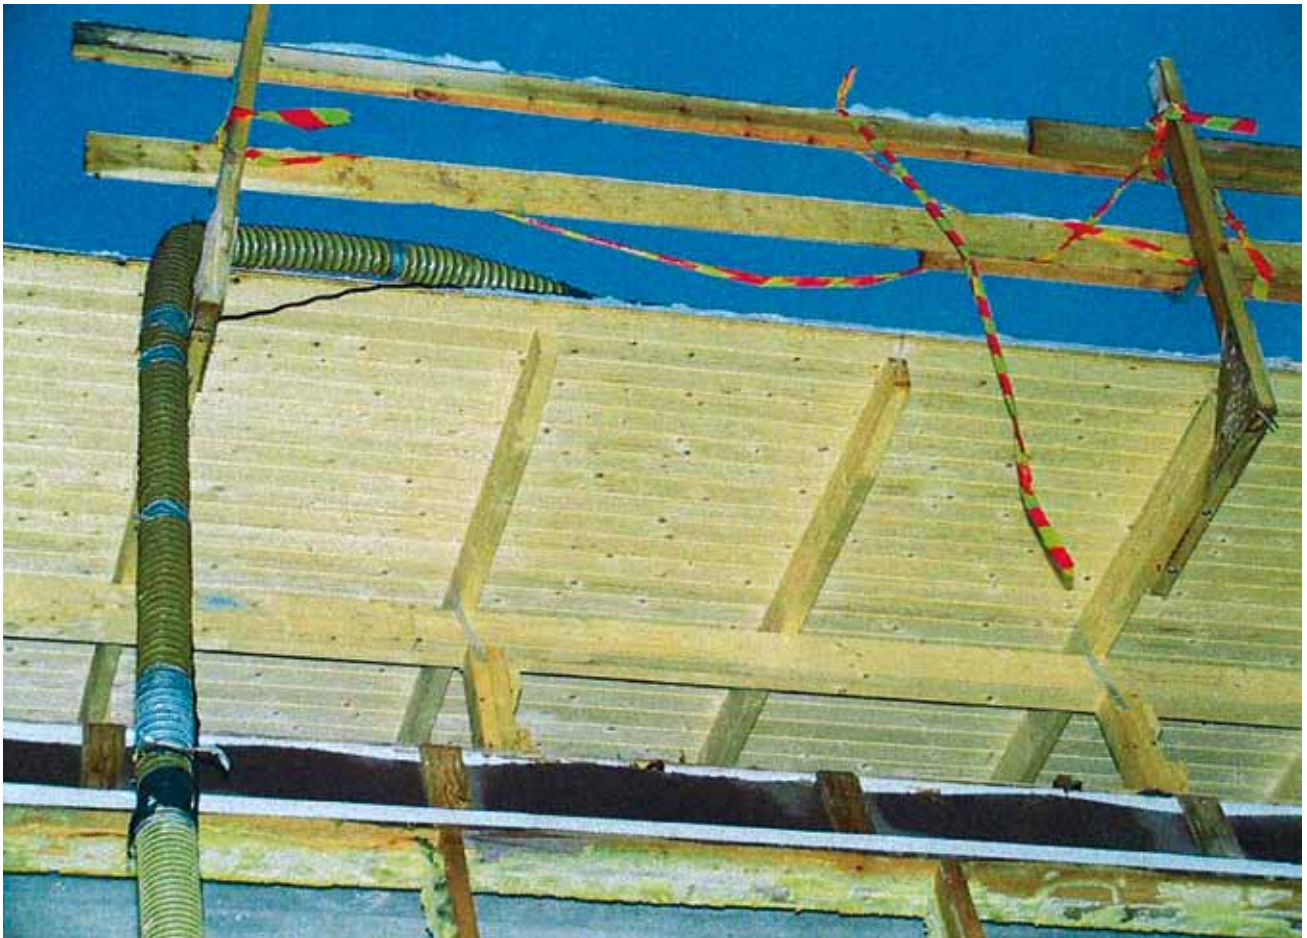
**Kuva 2. Kuva suojakaiteen rakenteesta räystään alapuolelta. Kuva on otettu putoamiskohtan vierestä, putoamiskohta on kuvan vasemmalla puolella.**

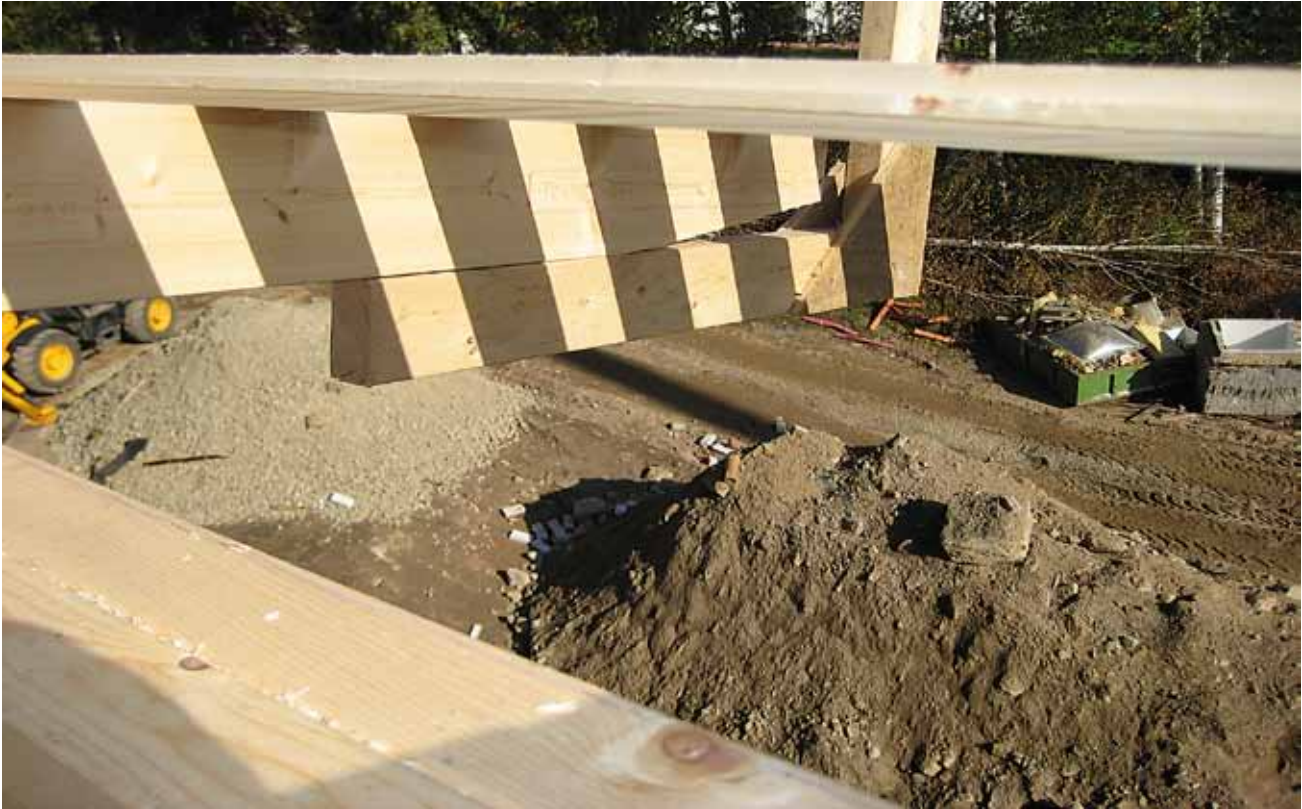
**Kuva 3. Lähikuva kaiderakenteesta. Kuvan on ottanut Rakennusliiton aluetoimitsija normaalin työmaakäynnin yhteydessä ennen tapaturmaa. Aluetoimitsija esitti työmaan mestarille tuolloin epäilyksensä kaitteen kestävydestä. Kuvassa näkyy kuinka kattotuolin alakulma on viistottu.**

Suojakaide oli kiinnitetty vain alapuolelta (työn aiheuttama kuormitus veti/väänsi ruuveja irti). Kiinnitys oli toteutettu kahdella 6x150 mm ruuvilla. Kiinnitetyn ruuvin ulosvetolujuutta ei ollut otettu huomioon kaidesuunnittelussa. Kattotuoli oli viistottu kärjestä, joten lähin kiinnitys oli siirretty 300 mm päähän. Kaiteen reunasta lähimpään kiinnitysruuviin tuli ruuveja irti vääntävää vipuvartta.

Mikäli mahdollista, tulee suojakaide toteuttaa niin, ettei odotettavissa oleva kuormitus (voiman momenttivaikutus huomioiden) pyri vetämään suojakaidetta irti kiinnityksestään. Vetolujuuskiinnitykset ovat herkkiä työvirheille (ruuvien porautuminen), kaiteen kiinnitys kattotuolin sivuun muuttaa tarkastelun ruuvien leikkauslujuuteen perustuvaksi. Vaihtoehtona on, että alapuolista kiinnitystä vahvistetaan ympäriasetettävällä vanteella.

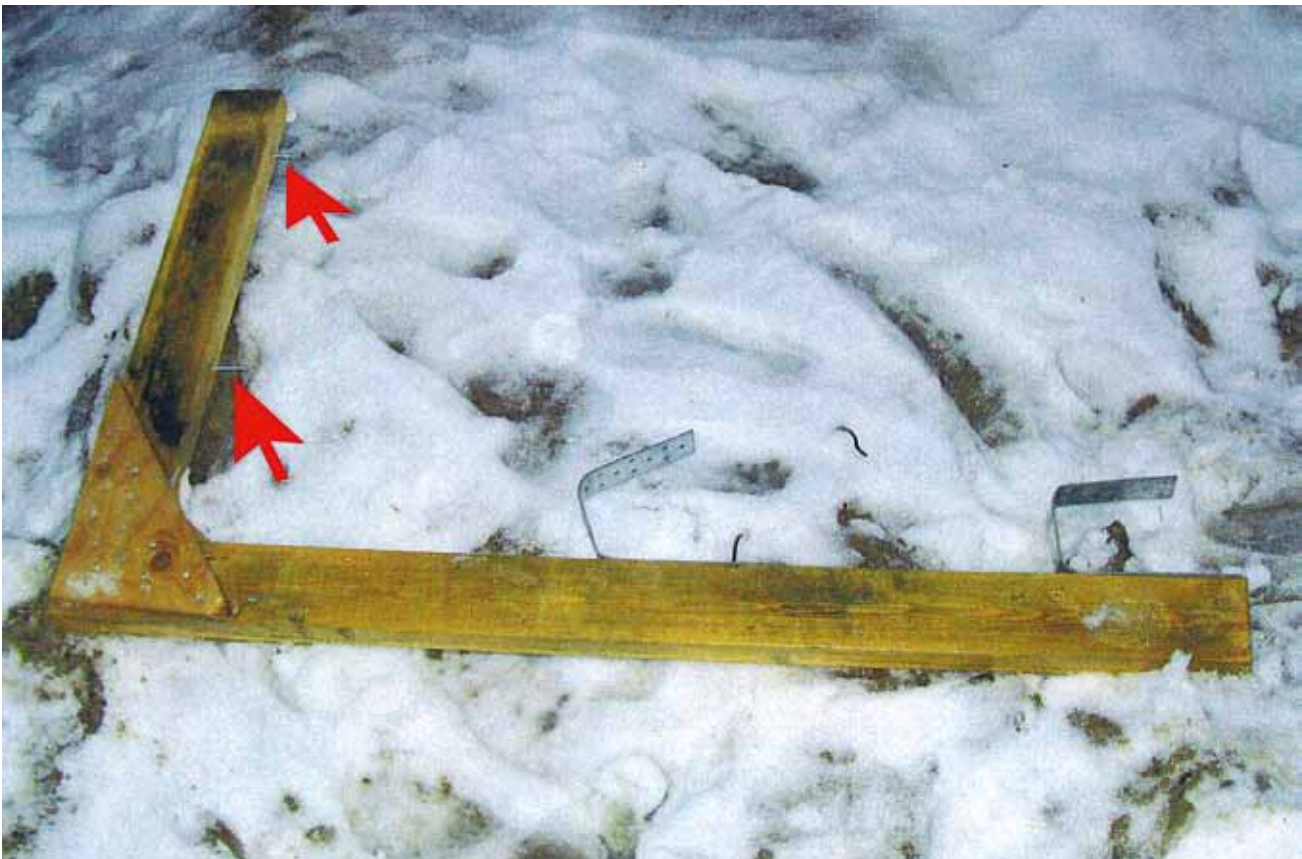
NN:n on tehnyt useita kymmeniä nosto- ja vetoliikkeitä suojakaidetta vasten tukeutuen saadakseen letkua vedettyä välikatolle asti. NN painoi arviolta n. 80 kg. Kaidetolppaan kohdistunut kuormitus on saattanut vähitellen löysätä kaidetolppaa alhaalta kiinni pitäviä ruuveja (2kpl 6x150mm puuruuvi) irti kattotuolin alapinnasta. Ruuvit olivat alhaaltapäin kiinnitettyinä läpi 45x95 mm esivalmistetun kaidetolpan ja n. 50 mm kiinni kattotuolin alapinnassa. Kaiteeseen nojaamisella on ollut toiseen ruuviin noin 30 cm ja toiseen ruuviin noin 60 cm momenttivarsi.

**Kuva 4. Tapaturmassa pudonnut kaidetolppa. Punaiset nuolet osoittavat kahta suorana irti korrkautunutta kiinnitysruuvia.**

Kaidetolpan kiinnitysruuvit irtosivat suorina. Tämä viittaa siihen, että kaiteen irtoamiseen johtava kuormitus on ollut pystysuuntaista. Kaidetta vasten oleva vaakasuuntainen kuormitus olisi vääntänyt ruuveja. Tämä vahvistaa oletusta, että NN on tukenut jalkansa suojakaidetolpan päälle ennen tapaturmaa.
