TVL
TOT-TUTKINTA

TOT 5/09

KAIVINKONEENKULJETTAJA HUKKUI KUN KAIVINKONEEN KULJETUSLAUTTA UPPOSI

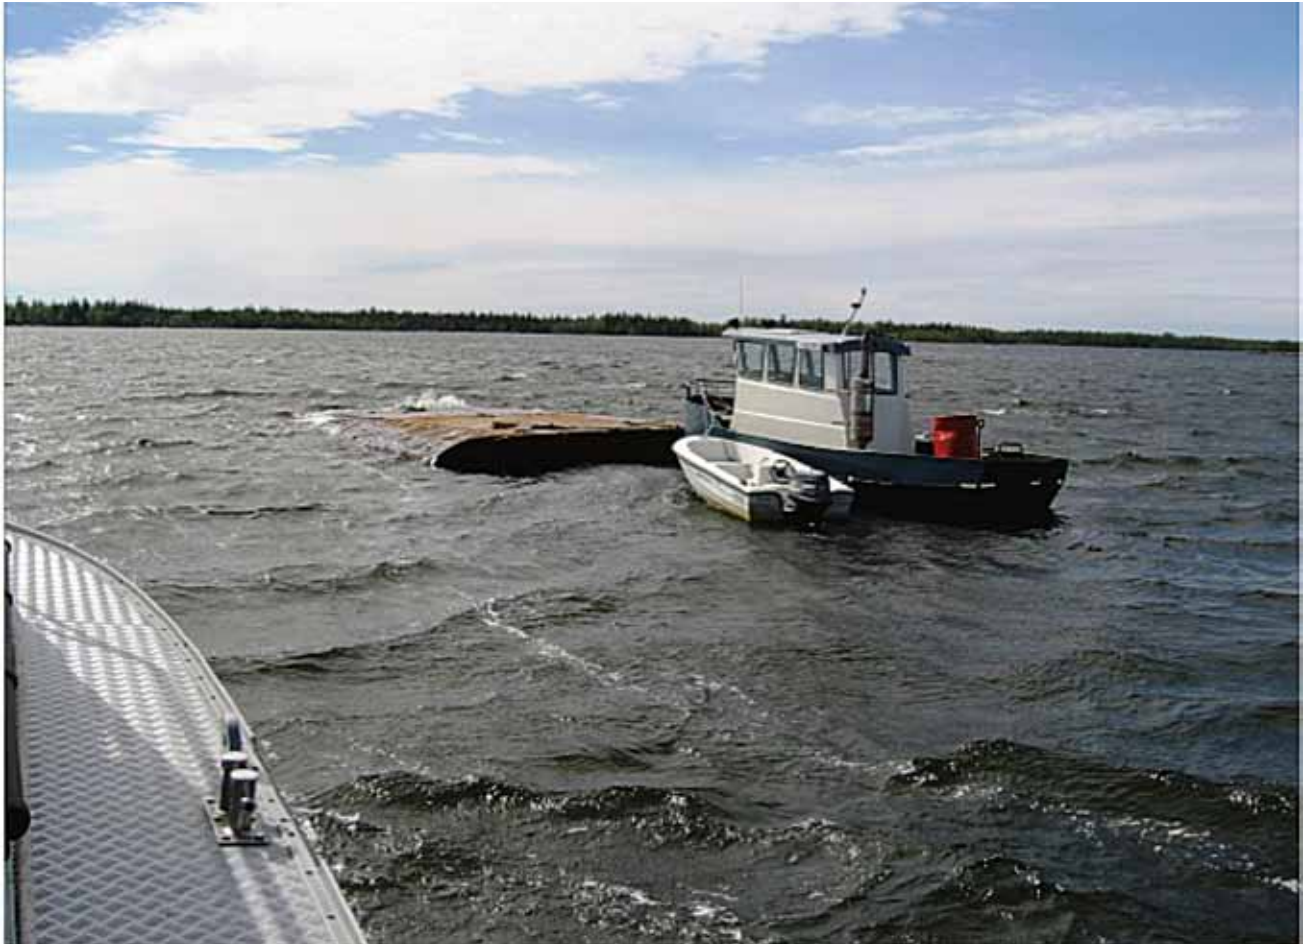
Kuljetuslauttaa hinattiin alun pitäen huviveneeksi rakennetulla pienellä aluksella (Kansikuva). Aluksen pituus on 7,5 m, leveys 2,5 m ja moottorin teho 225 kW. Alus oli hankittu yritykseen kaksi vuotta ennen onnettomuutta. Tällöin siihen uusittiin kansihytti, moottori, kiinteäsiipinen potkuri ja lapioperäsin. Hinausköyden kiinnittämiseksi peräkanteen oli asennettu 80cm korkea terästanako (Kuva 2). Onnettomuuspäivänä aluksen ohjaamossa oli käytössä GPS-navigaattori. Navigaattori voitiin liittää tietokoneeseen ja karttaohjelmaan, mutta tietokonetta ei ollut mukana onnettomuusmatkalla. Kalkuluotain ei ollut toiminnassa. Ohjaamossa oli käytössä suomalainen merikorttisarja.

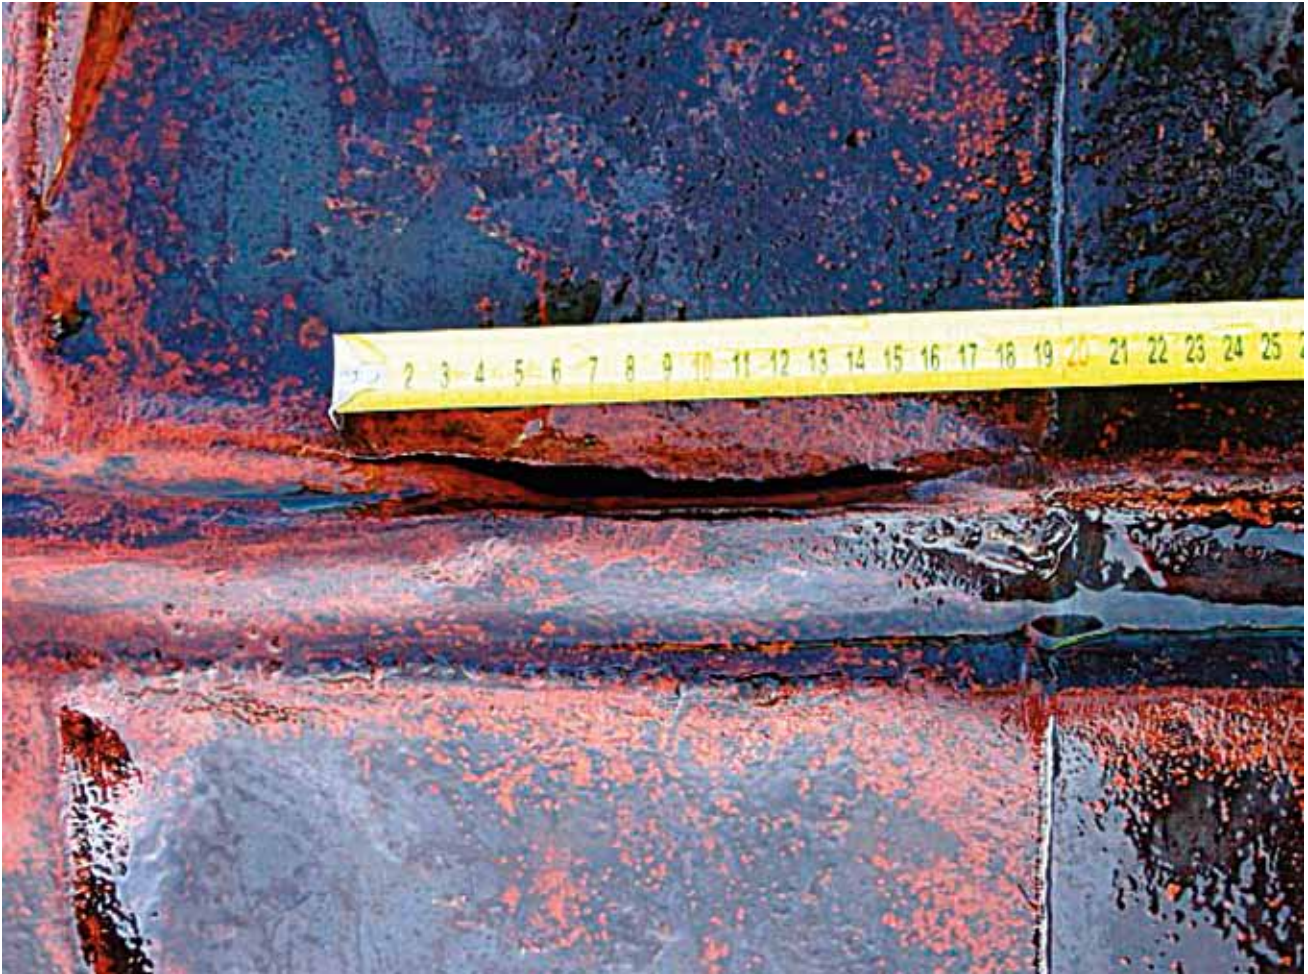
Kuva 1. Kuljetusaluksesta löytnyt yksi 16 cm pitkä halkeama, josta vettä pääsi vuotamaan tankkiin.

Kuljetuslautta oli yritys A:n mukaan maalattu kaksi kertaa, mutta maalia oli enää vähän näkyvissä ruosteen vuoksi. Tankkeja ei ollut puhdistettu eikä maalattu sisältäpäin. Reikiä ja repeämiä oli korjaushitsattu (Kuva 1). Lautta oli mennyt kovassa käytössä huonoon kuntoon. Lautassa oli yhteensä 16 tankkia, joista ainakin kahdeksassa oli yksi tai useampia reikiä tai aukkoja ja yhden tankin kannesta puuttui kierretulppa. Pääosa rei'istä sijaitsi siten, että niiden oli täytynyt syntyä ennen onnettomuutta. Miesluukkuja tai pohjatulppia ei yritys A ollut avannut. Vesivuotojen takia aluksessa oli vesipumppuja varten aggregaatti. Pumpuilla tyhjennettiin lautan tankkeja kuljetuksen aikana.

Kuljetuslautassa oli useita reikiä eri tankeissa. Yhden tankin pumppausaukosta puuttui kierretulppa. Vesivuotojen takia aluksessa oli vesipumppuja varten aggregaatti, joita käytettiin tankkien tyhjentämiseen kuljetuksen aikana. Leveän ja matalan lautan vakavuus heikkeni jyrkästi ja se kääntyi ympäri kallistuttuaan vain muutamia asteita.

Pioneerisilloiksi tarkoitetut ponttoonit eivät kestä kuljetuslauttana raskaan kaluston siirtämiseksi lautalta rantaan, ellei niitä oleellisesti vahvenneta ja niiden vakavuutta tutkita asiantuntijan toimesta. Turvallisuus vaarantuu, jos pioneerisilloja käytetään raskaammissa olosuhteissa kuin mihin ne on suunniteltu, tai jos niitä ei huolleta riittävästi, tai jos niiden vakavuusominaisuuksia ei tunneta riittävästi. Jos kannelle tullut vesi ei pääse virtaamaan pois, veden paino vähentää kuljetuslautan varalaidan suojausvaikutusta ja kallistaa lauttaa. Vakavuuden ylläpitämiseksi on ehdottoman tärkeää, että kuljetuslautta käytetään siten, että tasapaino säilyy kaikissa tilanteissa. Jos kuljetuslautan tankkeihin pääsee vuotamaan liian paljon vettä, niin sen vakavuus voi kadota hyvin nopeasti.

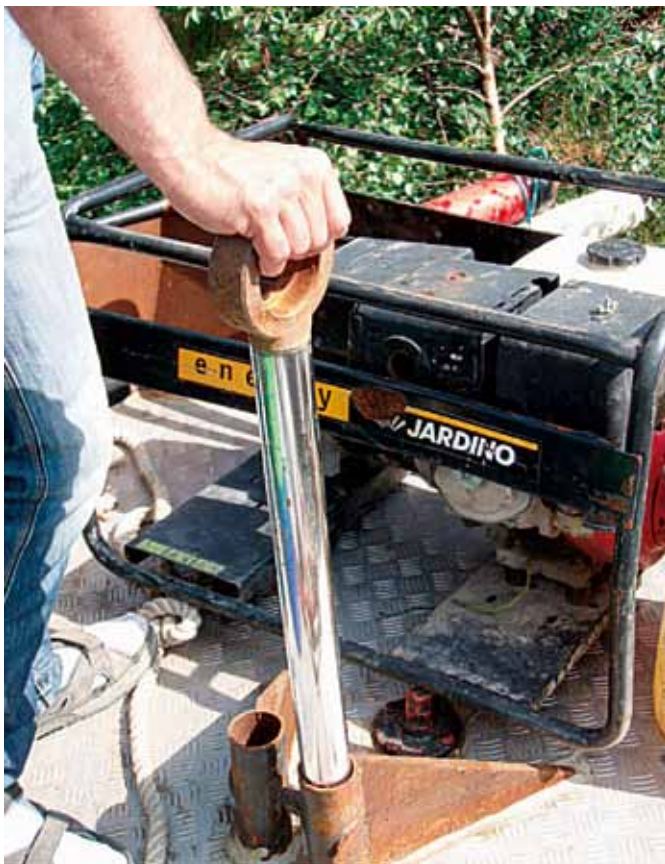
Kuva 2. Kuvassa on aluksen peräkanteen kiinnitetty tanko vetoköyettä varten ja veden pumppuun käytetty aggregaatti.

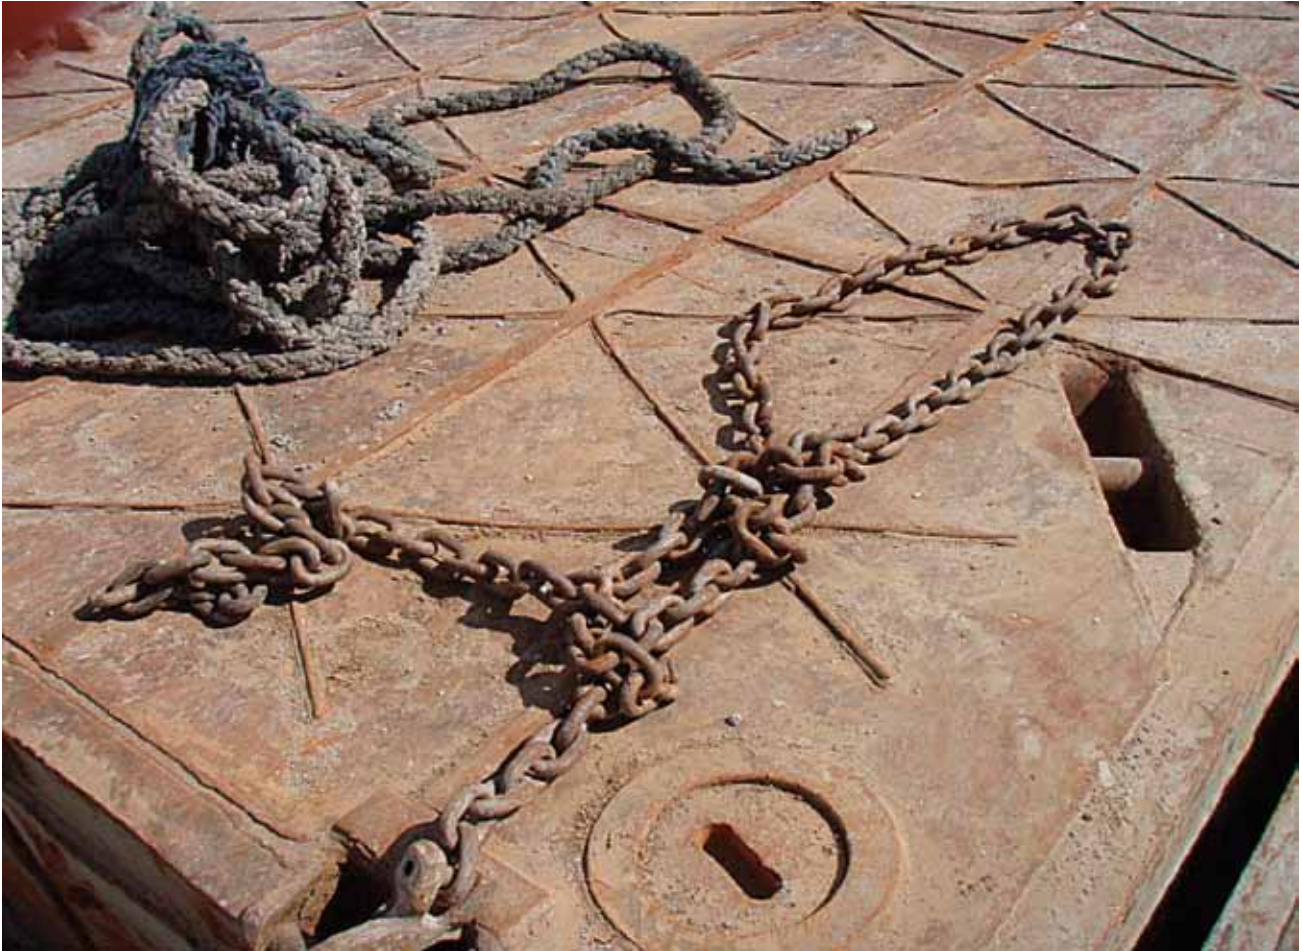
Kuva 3. Kuljetuslautan vetämiseen käytetty köysi ja kaivinkoneen kiinnittämiseen käytetty ketju kuljetuslautan kannella.

ennen saaresta lähtöä. Ennen lähtöä kahdesta tankista poistettiin vedet pumpppamalla. Kaivinkone ajettiin ramppeja pitkin lautalle ja NN kiinnitti alkumatkan aikana kaivinkoneen lauttaan kahdella ketjulla telaketjujen ympäriltä (Kuva 3). Liikkeelle lähettäessä lautan etuosan varalaita oli 20cm ja peräpäässä 5-10cm. Satamaan oli matkaa 3,6 km ja matka-aika n. 2,5h. Matkan aikana yhdestä vasemmasta sivutankista pumpattiin vettä pois.

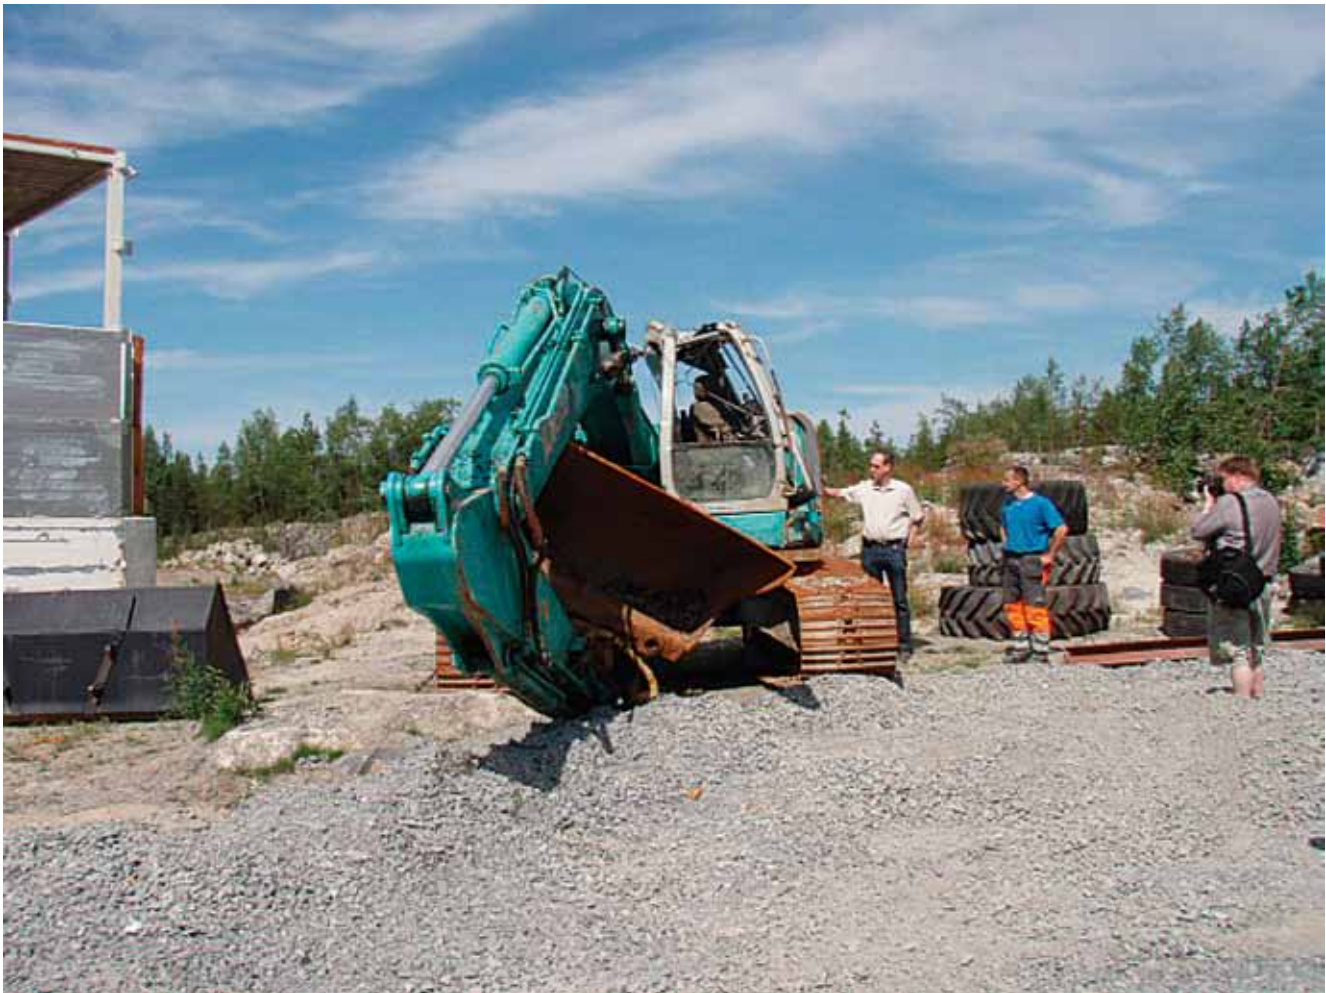
Kuva 4. Vaurioitunut kaivinkone rantaan kuljetuksen jälkeen.

mahdollista, että NN ei ehtinyt työntää ovea pidikkeeseen asti. Lautan kaatumisen aikana sisään tuleva vesi mahdollisesti työnsi kuitenkin oven kiinni. On myös mahdollista, että ovi on voinut olla pidikkeeseen lukittuneena, mutta kaatumisen alkaessa NN osui istuimen vieressä oven vapauttavaan vipuun, jolloin ovi sulkeutui. Kaivinkoneen ohjaamoon loukkuun jäänyt NN hukkuu. MM järkyttyi tapauksesta ja joutui sairaalahoitoon useaksi viikoksi. Kaivinkoneen käynnistyksellä ei ollut merkitystä, koska lautta oli jo kaatumassa NN:n päästyä sen ohjaamoon. Kaivinkoneen kiinnitystavasta ei ole täyttä varmuutta, koska sen kiinnittäjä NN menehtyi onnettomuudessa. Kaivinkone ei juurikaan vaurioitunut uppoamisessa, mutta se vaurioitui lopullisesti kun se kuljetettiin rantaan (Kuva 4).
