YRITTÄJÄ JÄI KULJETTAMANSA TRAKTORIN ALLE TRAKTORIN KAATUESSA

Yrittäjä NN (70 v.) ajoi lunta latupohjalle peräkäräyllisellä nelivetoisella maataloustraktorilla. Lumikuorman tyhjennettyään NN ajoi traktorilla rinnettä alas. Rinteessä traktori lähti luisuun, yhdistelmä meni linkkuun ja traktori kaatui. NN jäi ikkunan rikkouduttua traktorin alle.

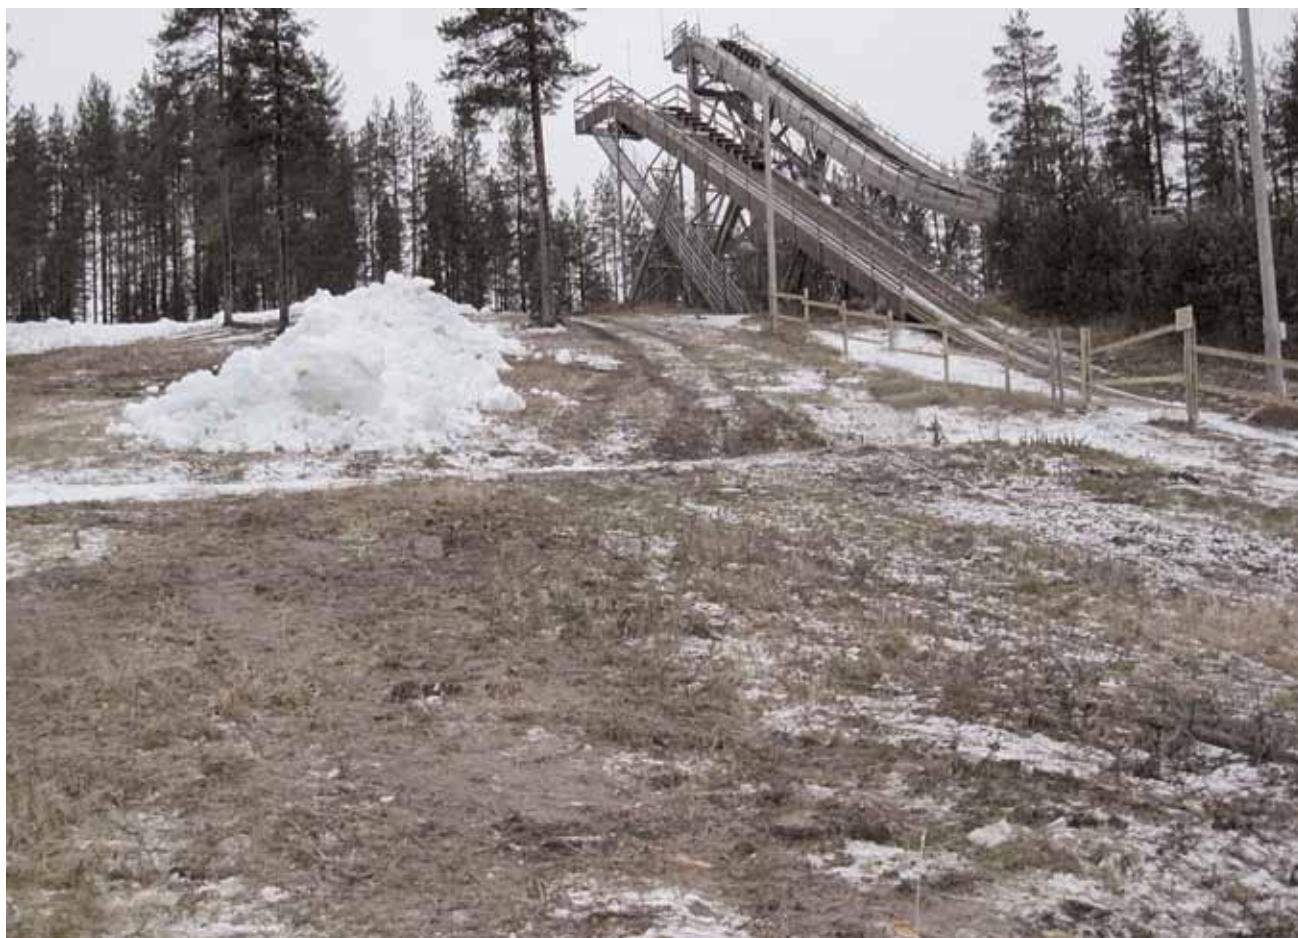
Kuva 1. Rinne, jota NN ajoi alaspäin. Kuvasta on peitetty henkilöt ja tunnisteet.

NN:n käyttämä ajoreitti ei ollut tie, vaan osittain jäinen ajoura. Useiden ajokertojen seurauksena ajoreitti oli liukas. Rinteessä oli ruohikkoa, jonka päällä oli lunta ja paikoitellen jäätä.

NN:n valitsema reitti oli mäen laelta alas lähtiessä loivempi, mutta jyrkkeni lyhyellä matkalla n. 15° rinteeksi. Tapaturman jälkeen poliisi totesi kaksi voimakkaan jarrutuksen jälkeä jo rinteen laella.

Ensisijaisesti traktorille tulee valita ajoreitiksi tie tai loiva ajoura. Rinnereiteille tulee harkita traktorin sijaan erikoiskaluston käyttöä.

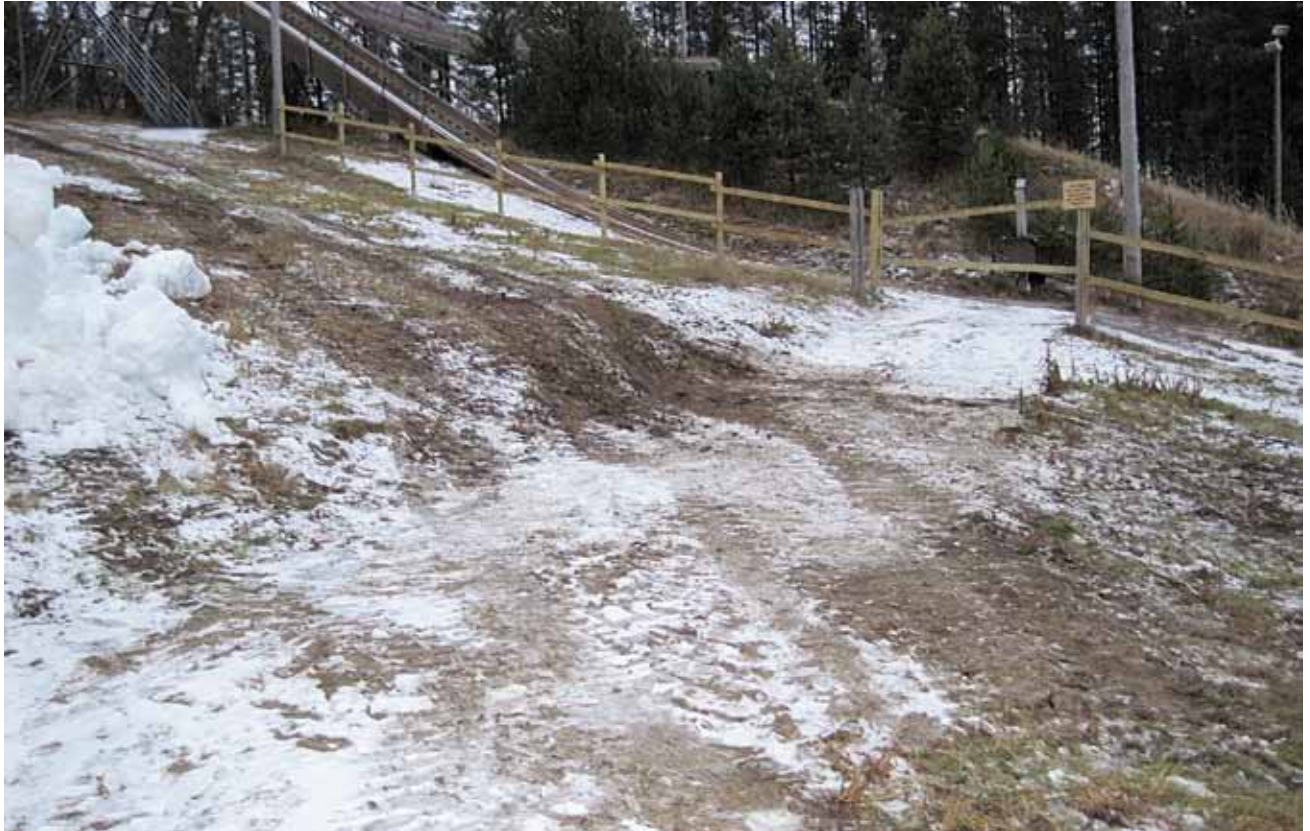
Kuva 2. Rinteen kohta, jossa poikittaissuunnassa kulkeva tiepohja.

Rinteen laelta traktorin kaatumispaikkaan oli yhteensä n. 61 metriä. Tästä matkasta ensimmäiset 25 metriä NN jarrutti ja renkaat olivat jäljistä päätellen ottaneet välillä alustaan kiinni. Seuraavat n. 17 metriä yhdistelmä liukui rinnettä alas jarrut lukkiutuneina, kunnes tuli kohtaan jossa rinteessä kulki poikittainen tiepohja. Poikittaisen tiepohjan ylärinteen puolella on jyrkempi penkka.

Ajoreittiin nähden kohtisuoran tienpohjan ylityksen jälkeen NN menetti kokonaan yhdistelmän hallinnan. Ajoreitin kanssa risteävän tieuran penkat muodostavat rinnettä alas liukuvalla yhdistelmälle ”hyppyrin”.

NN yritti kääntää yhdistelmän tiepohjalle. Tiepohjan kohdalla vasemman puoleisella traktorin takapyörällä on ollut pitoa, oikean puoleinen takarengas on saattanut jopa nousta hetkellisesti irti maasta. Peräkärryn tullessa ”hyppyrin” kohdalle, on mahdollista että traktorin eturenkaat ovat hetkellisesti nousseet irti maasta, jolloin traktoria ei voi ohjata.

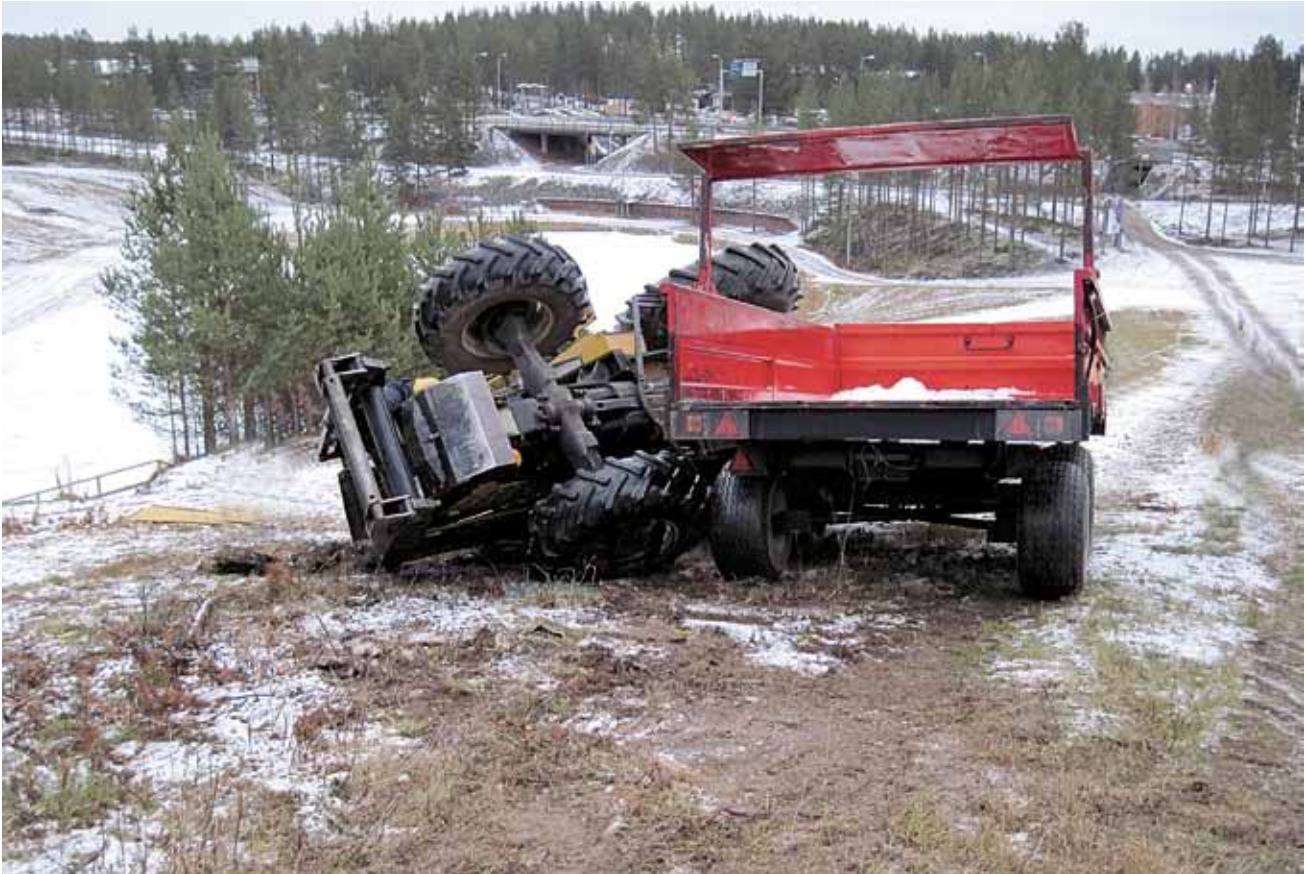
Kuva 3. Kaatunut traktori. Kuvasta on peitetty henkilöt ja tunnisteet.

Traktorin kaatuessa NN on iskeytynyt hytissä oikeaa ovea ja ikkunaa vasten. Oven ikkuna rikkoutui ja NN:n pää joutui siitä traktorin alle. NN:n puristumisen jälkeen traktori liukui rinteessä vielä n. 4 metriä. NN kuoli.

Traktori kaatui oikealle kyljelleen ja yhdistelmä meni linkkuun. Traktori liukui kaatuneena rinnettä alas vielä 4 metriä.

NN ei käyttänyt turvavyötä. On todennäköistä, että traktori on hyppäyttänyt NN:n ohjaamossa. Suurempi hyppäytys saattaa myös aiheuttaa tahattoman ohjausliikkeen jos kuljettaja tarraa ohjauspyörästä itselleen tukea.

Traktorin kaatuessa NN on iskeytynyt hytissä oikeaa ovea ja ikkunaa vasten. Oven ikkuna rikkoutui ja NN:n pää joutui siitä hytin ja maan väliin.

Traktorin kuljettajalle turvavyön käyttö on siirtymäajossa aina tarpeen, jotta turvakori suojaa kuljettajaa myös traktorin kaatuessa tai äkillisesti pysähtyessä.
