TYÖNTEKIJÄ MENEHTYI KAIVANNON SORRUTTUA HÄNEN PÄÄLLEEN

1. TAPAHTUMIEN KULKU

ARBETSTAGARE AVLED NÄR GRÄVSKAKT RASADE NER

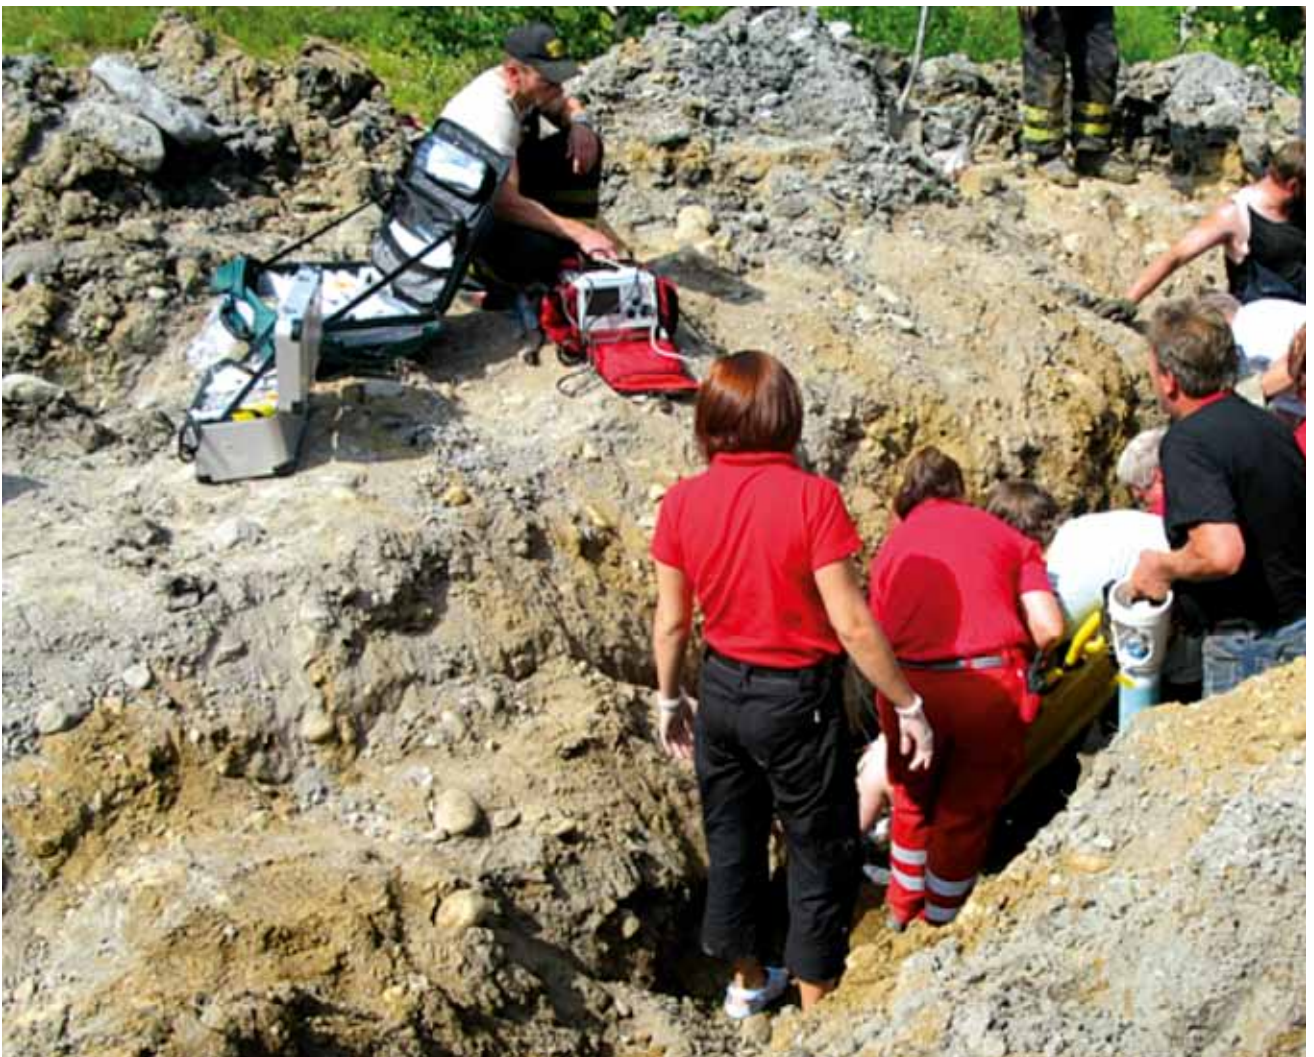
NN jäi rintakehän puoleen väliin asti maamassojen alle osittain kyykkyasentoon (Kansikuva). NN menehtyi heti saamiinsa vammoihin. Pelastustoimenpiteiden jälkeen kaivannon syvyys oli sortumapaikalla n. 80 cm (Kuva 1). Sortumapaikka oli piha-alueella.

NN iskeytyi kaivannon reunaan äkisti sortuneiden maamassojen voimasta ja jäi maan alle lähes kokonaan.

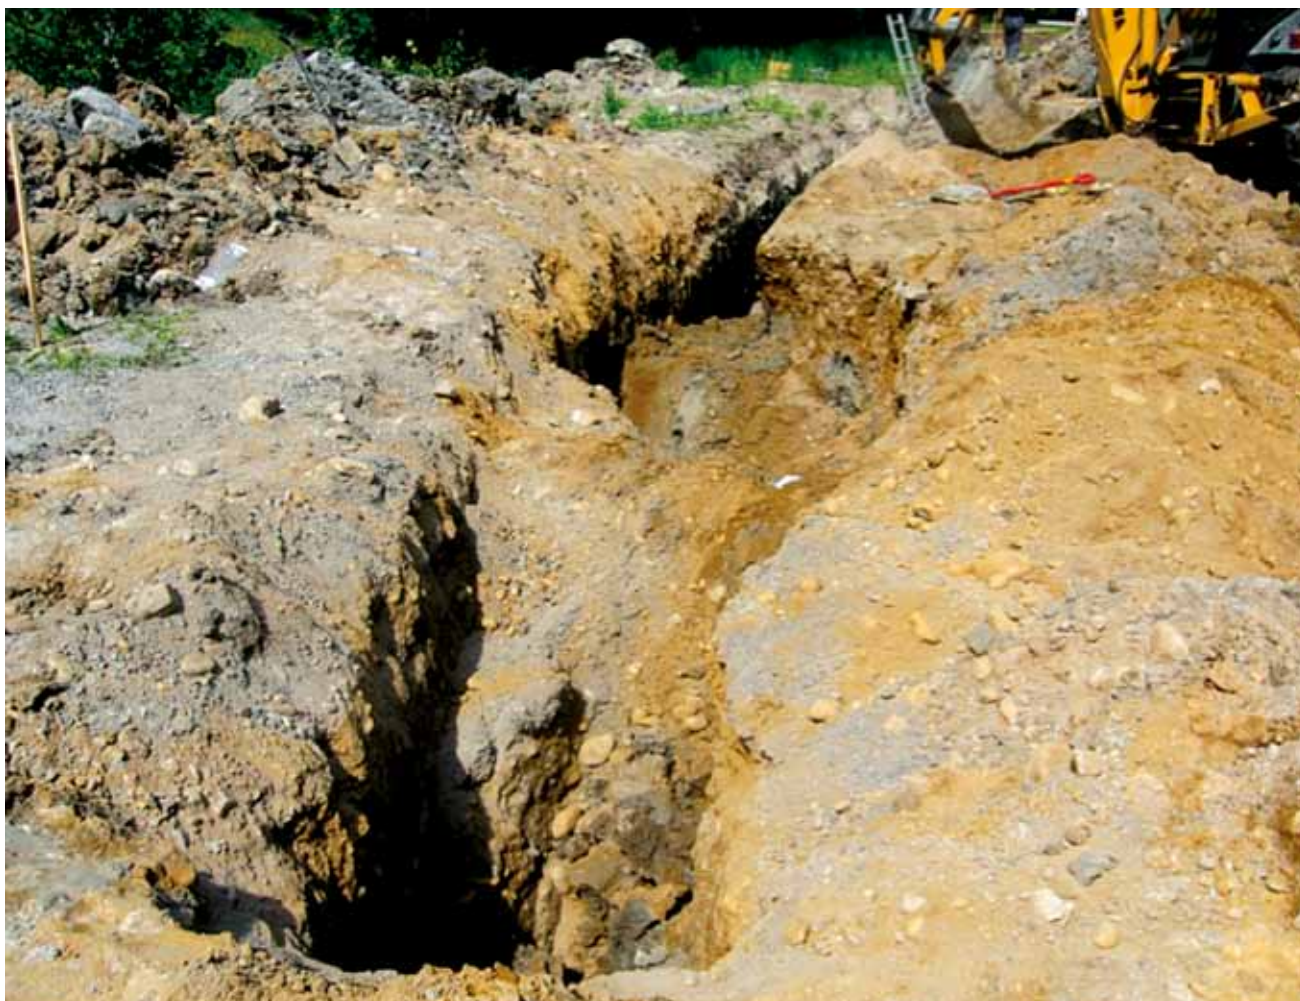
Kuva 1. Kaivanto tapaturman jälkeen. Sortuman pituus noin 6 metriä.

Piha-alueen maarakenteessa oli n. 0 ...10 cm luonnonsoraa, 60 cm täyttömaata, ruokamultaa 20 cm, loput hiesua ja osittain kuivaa savista moreenia. Kahteen viikkoon ei ollut satanut vettä, joten pohjavesi oli laskenut.

Viemärikaivanto oli ollut alkujaan noin 2 metriä syvä. Kaivantoa ei ollut viistottu eikä tuettu. Kaivanto sijaitsi piha-alueella. Kaivannon reunalla oli kaivumassoja.

Kaivussyvyys, sortumaherkkä maaperä ja lähellä kulkenut maantieliikenne olisi edellyttänyt kaivannon seinämien tuentaa tai loivempaa luiskaamista.

Kaivanto on tuettava, luiskattava tai porrastettava riippumatta kaivannon syvyydestä, jos kaivannon pohjalla työskennellään ja sortuma saattaa aiheuttaa tapaturman. Suurimmat sortumariskit liittyvät aikaisemmin liikuteltuihin maihin. Sortumariskin lisäksi on kiinnitettävä huomiota siihen, miten kaivannossa on suunniteltu työskenneltävän, joudutaanko esim. työskentelemään kumartuneena tai kontallaan kaivannon pohjalla. Tietyissä olosuhteissa ja työtehtävissä vaarallisen kaivannon syvyys saattaa olla vain metrin luokkaa.

Asetuksen (VNa 205/2009) mukaan kuitenkin yli 2 metrin syvyyteen ulottuva kaivanto edellyttää aina kaikissa tapauksissa erityisiä kirjallisiin suunnitelmiin perustuvia toimenpiteitä. Luiskaaminen tai porrastaminen voidaan tehdä vain luotettavan selvityksen perusteella. Tällöin on arvioitava jo suunnitteluvaiheessa luotettavasti sortuman vaara sekä maan ja maamassojen kantavuus ja vakavuus.

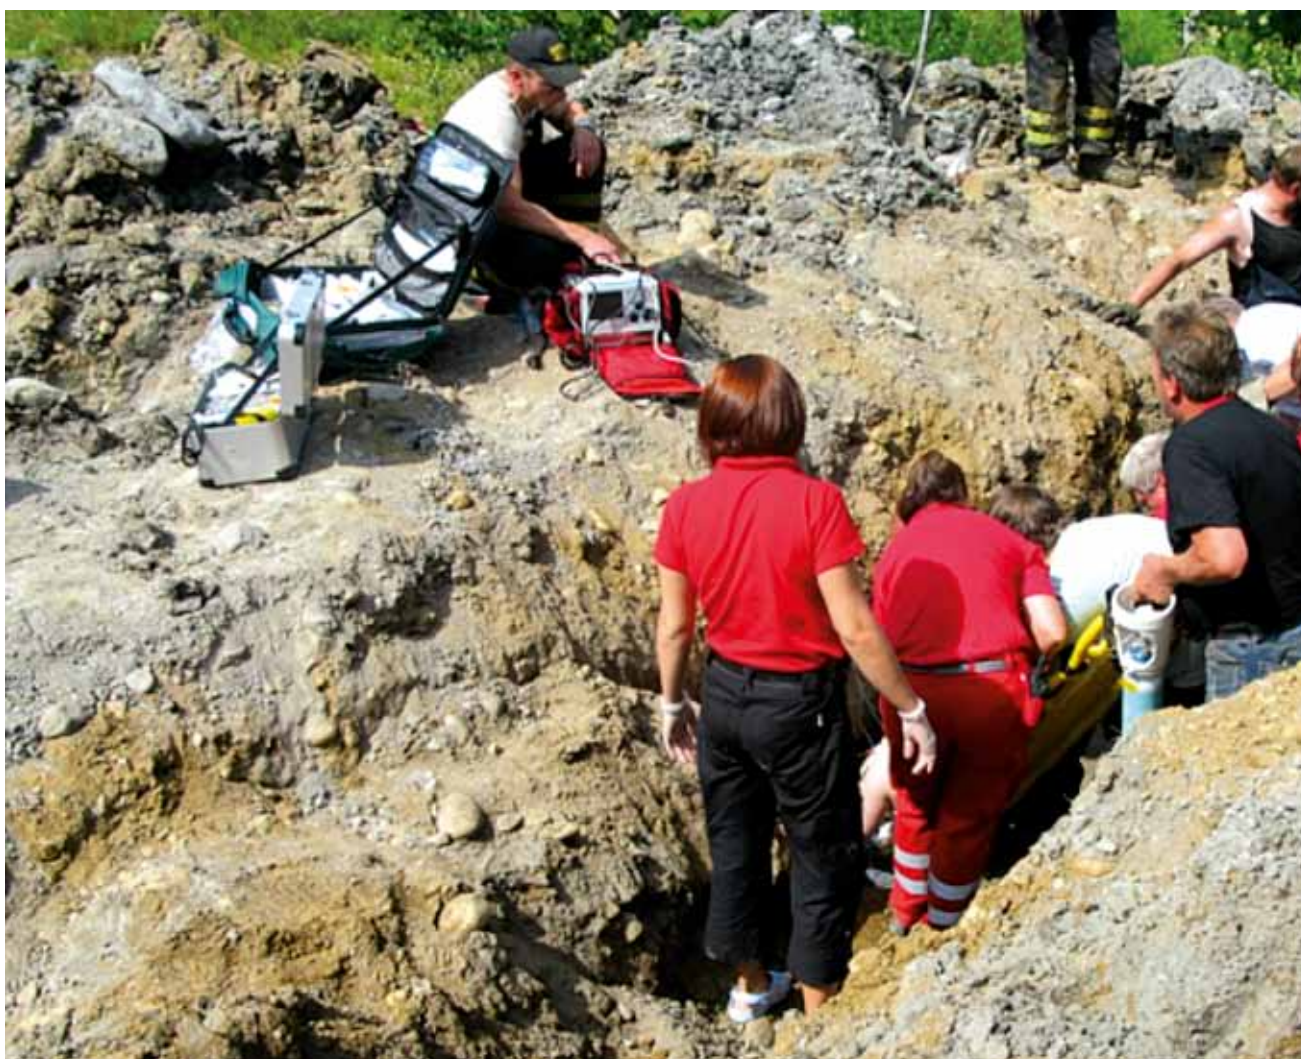
NN begravdes i nedhukad ställning av jordmassan upp till mitten av bröstkorgen (pämbild). NN avled genast av skadorna. Efter räddningsarbetena var grävschaktets djup på platsen där raset inträffade ca 80 cm (bild 1). Platsen där raset inträffade är gårdsområde.

NN slogs mot grävschaktets kant av de plötsligt nedrasande jordmassornas kraft och blev så gott som helt begravnen under jorden.

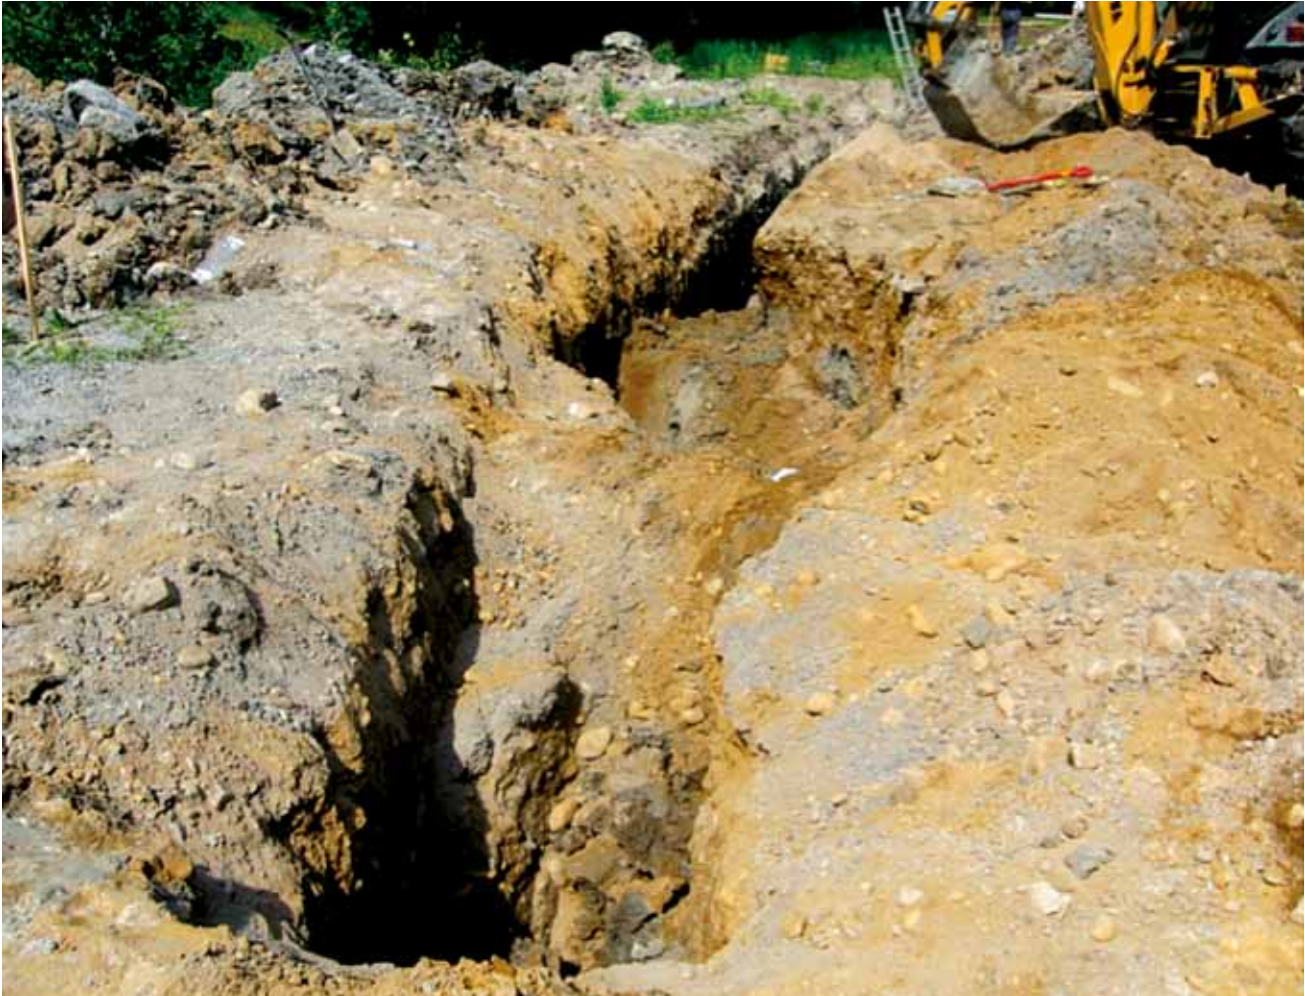
Bild 1. Grävschaktet efter olycksfallet. Rasets längd ca 6 meter.

Jordmånen på gårdsområdet bestod av ca 0–10 cm naturgrus, 60 cm fylljord, 20 cm matjord och resten mjäljord och delvis torr, lerig moren. Det hade inte regnat på två veckor, så grundvattenytan hade sjunkit.

Avloppsschaktet hade från början varit 2 meter djupt. Gropen hade inte sneddats ut eller stötts. Gropen var på gårdsområdet. Vid schaktkanten låg uppgrävd jordmassa.

Grävdjupet, jordgrunden som lätt rasar och trafiken på den närbelägna landsvägen skulle ha förutsatt att grävschaktets väggar stöds eller att kanten släntas.

Grävschaktet ska stödjas, terrasseras eller släntas oberoende av schaktdjup, om det är meningen att man ska arbeta på schaktets botten och ras kan leda till olycksfall. De största riskerna för ras är förknippade med jordmassor som redan flyttats. Utöver risken för ras ska man också fästa uppmärksamhet vid hur det är meningen att man ska arbeta på schaktets botten, om men t.ex. måste arbeta böjd eller på alla fyra. Under vissa omständigheter och i vissa arbetsuppgifter kan djupet för ett schakt som anses farligt vara bara omkring en meter.

Enligt förordningen (205/2009) förutsätter dock schakt som är djupare än 2 meter alltid att man vidtar åtgärder som grundar sig på specifik skriftlig planering. Schaktet kan endast släntas eller terrasseras baserat på tillförlitlig utredning. Då ska man redan i planeringskedet på ett tillförlitligt sätt bedöma risken för ras och jordgrundens samt jordmassornas bärighet och stabilitet.
