TOT-RAPORTTI

10/05

Tiilitehtaan työntekijä puristui tiilien siirtolaitteen väliin

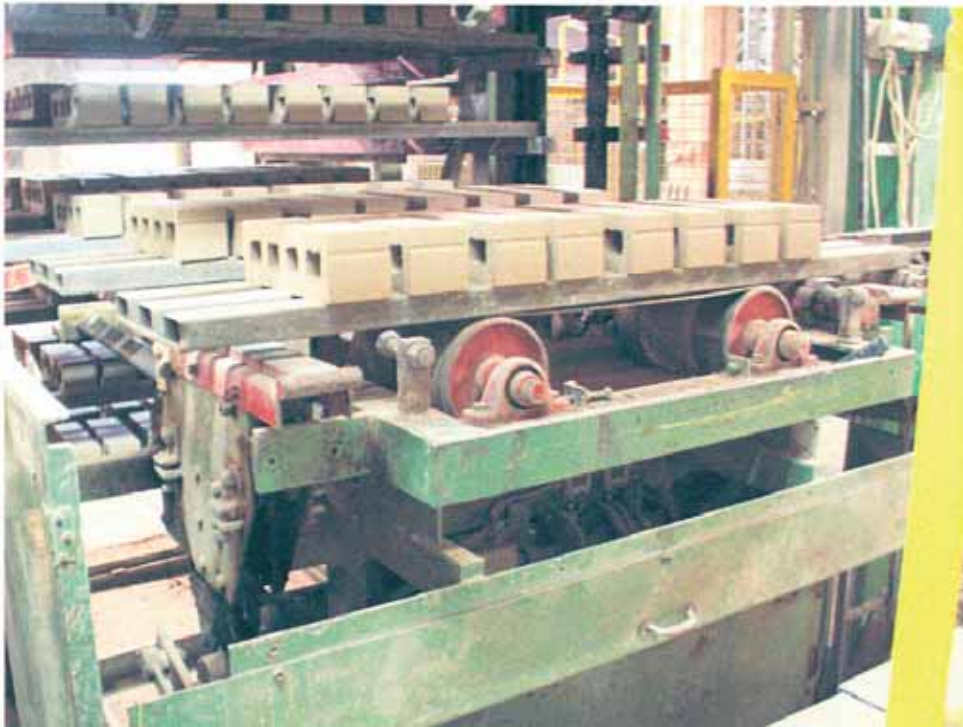
Tiilitehtaan kuivaamosta kuljettaa ns. piikki-vaunu tiilet metallisessa kuivausritilässä pater-noster -tyyppiselle nostimelle (avokorihissi). Nostimelta epäkeskosiirtäjä siirtää tiilet kuljettimelle, josta manipulaattori (automaattinen nostin) nostaa ne jonoon toiselle kuljettimelle. Kuivausritilä siirtyy kuljetinta pitkin pois. Tiilet siirtyvät edelleen seuraavalle kuljettimelle, jota pitkin ne poistuvat alueelta. Manipulaattorissa on paineilmasylinterit pystyliikkeen ja tarttujan ohjaukseen. Vaakaliike ohjataan sähkömoottorilla. Manipulaattorin tehtävänä on nostaa sen alle siirretty tiilirivi ylös ja siirtää tiilet sivusuunnassa ja laskea ne alla olevan kuljettimen päälle. Kuljetin siirtää tämän jälkeen tiilet vaakasiirtona seuraavalle kuljettimelle eteenpäin. Kuva 1 esittää manipulaattorin tarttujan alapuolella olevaa järjestelmää.

Kuva 1. Kuvassa tiiliä kuivaustelineillä tarttujan alapuolella olevalla kuljettimella. Takana näkyy "paternosterilla" olevia tiiliä. Kuivaustelineen alapuolella vasemmassa päässä näkyy epäkeskosiirrin ala-etuasennossa. Tässä tilanteessa tiilet haetaan normaalisti tarttujalla pois.

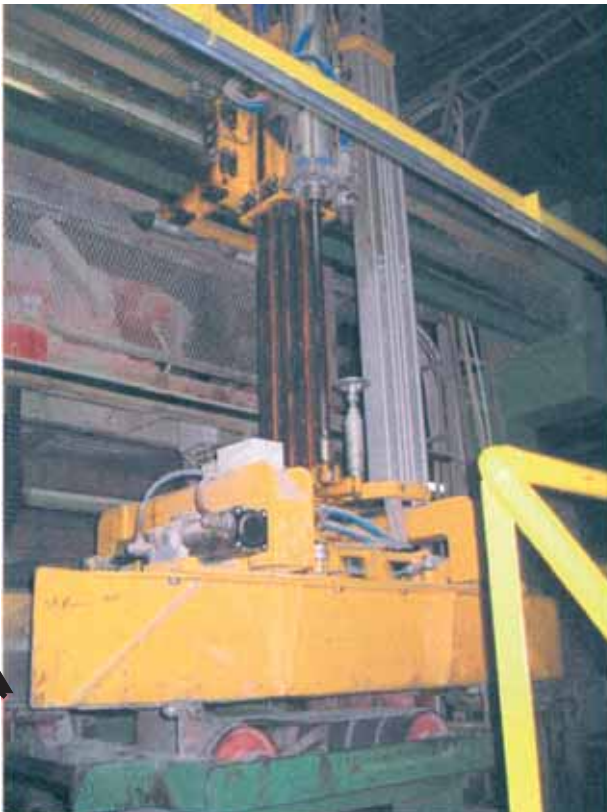
Jos epäkeskosiirtimen hihna luistaa, eikä se saavuta määräasemaansa koneen ohjelmassa määriteltynä sallittuna aikana niin tästä seuraa häiriötila. Tätä tapahtumaketjua puoltavat seuraavat tekijät:

- Hihnan luistaminen on mahdollista, koska hihna oli juuri vaihdettu ja vastaava häiriö havaittiin koneen normaalissa toiminnassa tutkinnan aikana.

- Epäkeskosiirrin on tapaturman sattuessa ollut taka-asennossa, jossa se ei normaalisti ole tarttujan liikkuessa alaspäin (vrt. Kuva 2, tilanne tapaturman sattuessa ja Kuva 1, tilanne perusasennossa, kun tarttujan liike alas on sallittu).

Kuva 2. Kuva on otettu tapaturman jälkeen ja siinä nähdään, että epäkeskosiirtäjän tanko (ks. kuvan nuoli) on taka-asennossa ja kuljettimen pyörien edessä oleva tukirauta on ylhäällä. Edellisessä kuvassa (kuva 2) nämä ovat normaalissa asennossa. Tapaturman sattuessa epäkeskosiirtäjän varren liike on siis keskeytynyt ja tämä on voinut aiheuttaa häiriötilanteen.

massa häiriötilanteessa järjestelmän ei pidä käynnistyä ennen kuin järjestelmä kuitataan ja käynnistetään. Häiriötilanteissa häiriö tulee myös tunnistaa ja poistaa. Tilanne tulee varmistaa automaattikoneissa sekä ohjelmallisesti, että johdotuksilla. Häiriötilanteiden toiminnan varmistus koneiden ohjausjärjestelmiä suunniteltaessa tulee arvioida ja tarkastaa ennen ohjausohjelman käyttöönottoa. Suunnittelussa häiriötilanteiden hallinta toteutetaan vaikuttamalla tarkoituksenmukaisiin kokonaisuuksiin, eikä vain yksittäisiin moottoreihin.

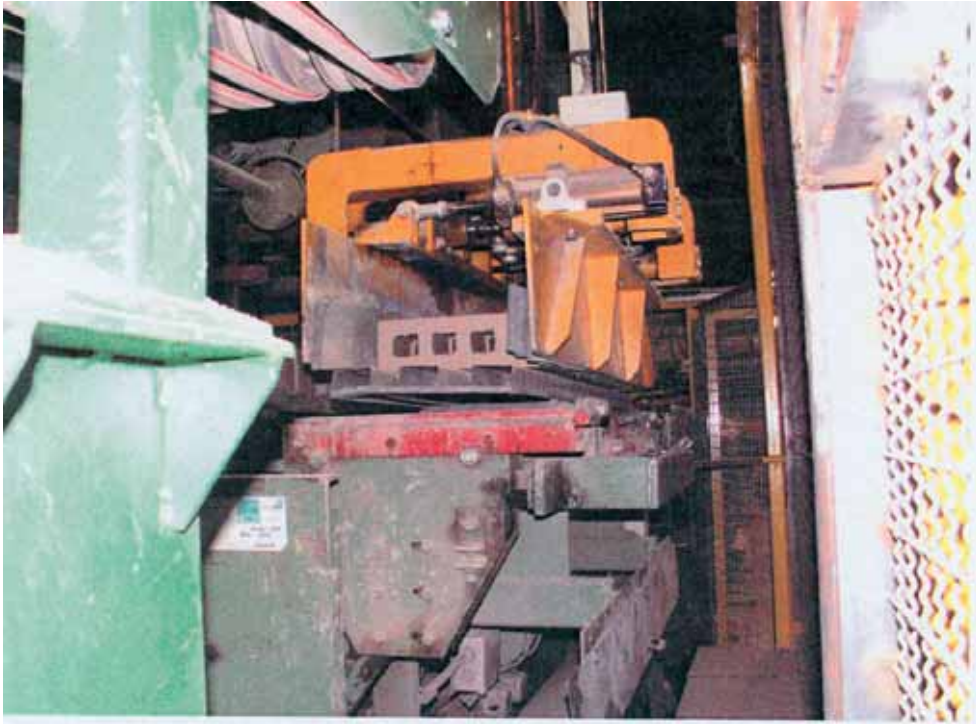
Kuva 3. Tarttuja hakee tiilet normaalissa automaattiajossa.

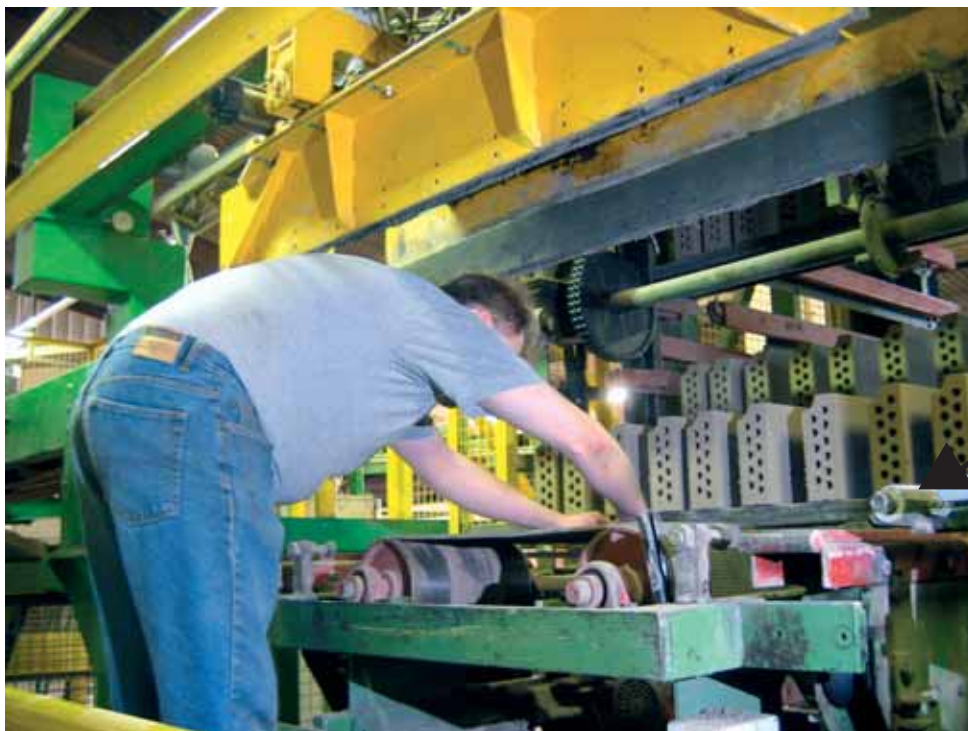
jättänyt koneen ohjauspaneelista automaattitilaan. NN on poistaakseen häiriötä kurkottanut tapaturman aiheuttaneen manipulaattorin alle (Kuva 4).

Tässä vaiheessa NN on painanut kädellään kuljettimen päässä olevaan rullamekanismiin, joka edelleen vaikuttaa induktiiviseen rajakytkimeen. Normaalisti tämä rajakytkin havaitsee kuljettimella olevan taakan (tiilet ja/tai kuivausteline), jota siis painaminen vastaa. Tällöin manipulaattori on laskeutunut alas. NN puristui siirtokuljettimen ja manipulaattorin tarttujan väliin (puristumisväli 10 cm). Puristusvoima oli n. 5 kN. Työnjohtaja MM löysi NN:n puristuneena manipulaattorin alta.

Kuva 4. Tilanne, missä tarttuja on lähtenyt alaspäin. Kuvan oikeassa reunassa näkyy rulla (ks. nuoli), jonka painaminen on voinut käynnistää liikkeen.

Työskenneltäessä paineilmasylinterin kannattaman taakan alapuolella on varmistettava mekaanisesti, ettei taakka pääse putoamaan yllätään alas. Työntekijöitä tulee opastaa toimimaan turvallisesti häiriötilanteissa.

Automaattikoneen vaara-alue tulee rajata suoja-aidalla ja turvaportilla. Mentäessä automaattikoneen vaara-alueelle pitää automaattikone saattaa energiattomaan tilaan koneen toimintaan kytketyllä portilla tai valokennoilla.
