TOT-RAPORTTI

23/05

Kelohirsi luiskahti kuormausnosturin tukkikourasta osuen kirvesmiehen päähän.

TOT 23/05

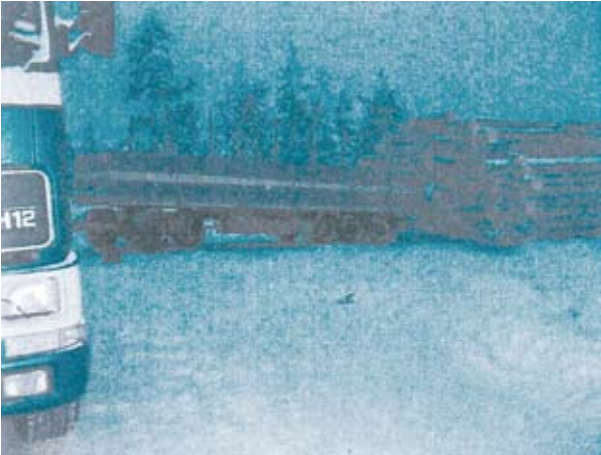
LL oli pysäköinyt perävaunun perustusten itäpäätyyn talonharjan suuntaisesti lähelle päätyseinää (kuva 1) ja ajanut veto-auton sen vierelle (etelän puolelle).

Perävaunu oli pysäköity kuorman purkamisen ajaksi kaltevalle pinnalle. Tapaturman tutkimuskäynnin aikana tehdyn mittaustuloksen perusteella 1 metrin matkalla laskua oli noin 7,5 cm, jolloin kaltevuutta (laskua) oli noin 4,3°. Tukin kohottaminen kuormasta lisäksi kulmaa noin 1,5°, jolloin laskua oli yhteensä noin 5,8°. Mikä merkitsee sitä, että kohotettu 3,8 m pitkä hirsi oli todel-lisuudessa vaakasuoraan nähden toisesta päästä koholla noin 40 cm.

Perävaunun sijoituspaikka oli valittu kuorman purkamisen kannalta edulliseen paikkaan, mutta sijoituspaikka-arviossa ei oltu tiedostettu kelohirsien liukumisvaaraa.

Kuva 1. Perävaunun pysäköinti tapaturmapaikassa.

Purkupaikasta johtuva nostettavan hirren liukuminen tulee estää myös kuorma-auton sijoituksella.

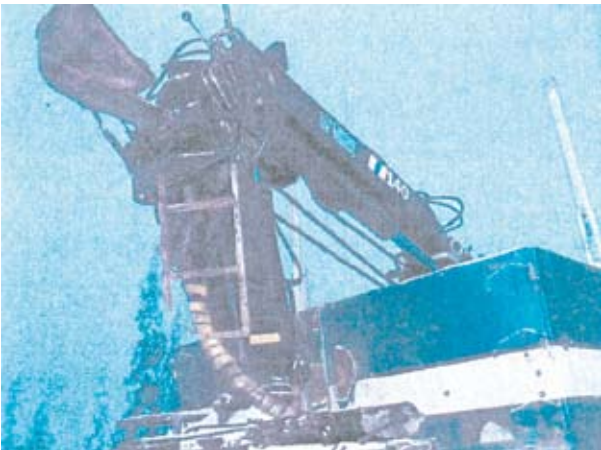
Kuormausnosturin kuljettaja ei ollut havainnut hirren pituutta kuormassa, vaan oli ottamassa tukkikouralla siitä kiinni kuin kyseessä olisi ollut pitkä hirsi.

Kelohirren pintaa ja siihen veistettyä varausta pyritään suojelemaan varovaisella käsittelyllä. Puristusvoima on ollut niin pieni, että jäinen hirsi luisti kouran läpi.

Kuva 2. Kelohirsien nostamiseen käytetty kuormausnosturi oli kytketty yhdistelmän vetoautoon.

Tulisi kehittää kouraan lisälaite, joka estää nostettavan esineen vahingoittumisen sitä puristettaessa.

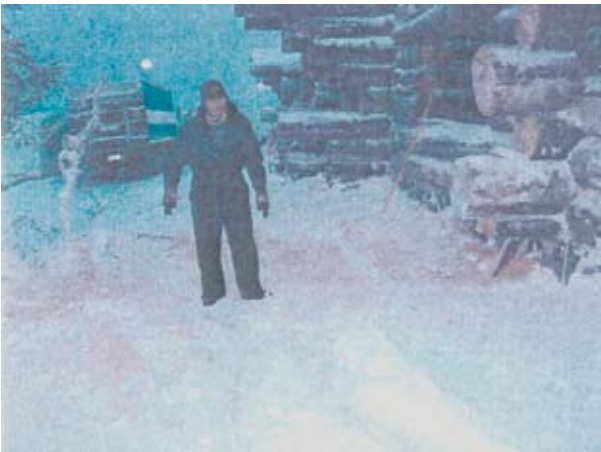
Kuva 3. Henkilö seisoo kohdassa, jossa kuormausnosturi oli ollut tapaturman tapahtuessa.

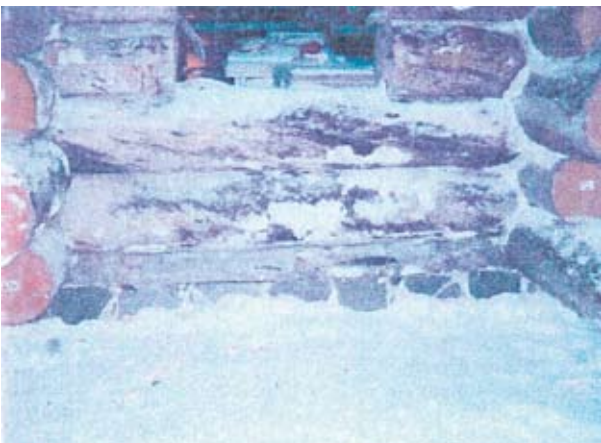
Kuormassa ollut hirsi oli ollut osittain jäinen, mikä oli vielä havaittavissa paikoilleen asentamisen jälkeenkin. Kuormassa olleiden kelohirsien välissä oli ollut lisäksi lunta.

Pudonneen hirren pituus oli 3,8 m ja sen halkaisija oli 44 cm kapeammasta päästä.

Tukkikouran tartuntakohta oli ollut hirren päästä vähän yli 1 metri, joten sen luistamismatka tukki-kourasta oli lyhyt ja tapahtui nopeasti.

Kuva 4. Perävaunusta luistanut tukki asennettuna vaakasuoraan alimmaksi kokohirreksi.
