TOT-RAPORTTI

6/05

Teollisuuden puhtaanapitoalan yrityksen työntekijä putosi laivan lastiruumaan

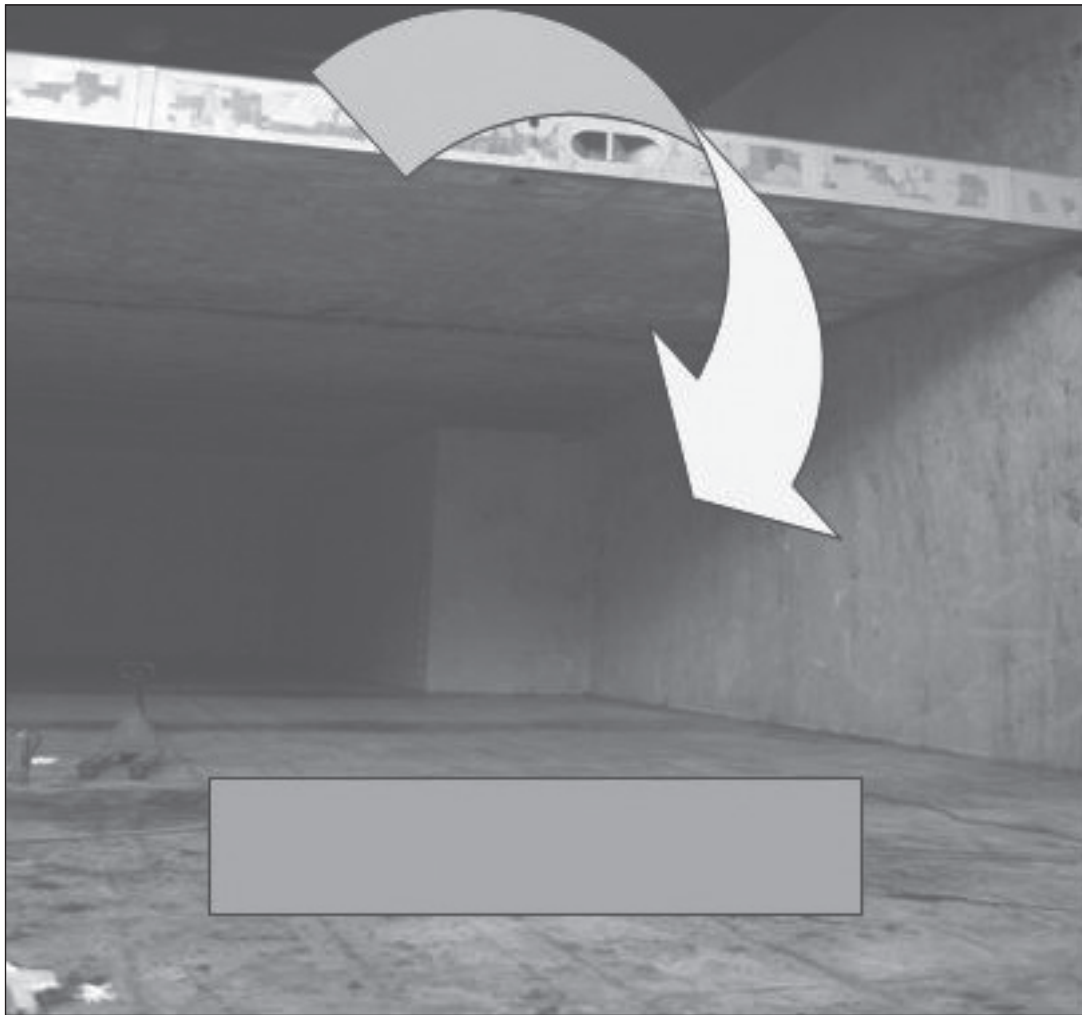
NN putosi välikannelta ruuman pohjalle aukosta, jota ei ollut suojattu eikä merkitty mitenkään. Kyse oli tilapäisestä aukosta, joka muodostui, kun välikannen kansielementti poistettiin siivoustyön vuoksi. Tämä oli aluksella normaalikäytäntö, ja siten aluksen henkilökunta oli tietoinen putoamisvaarasta. Aluksen päällikkö ei ollut riittävästi ennakoanut normaalitoiminnasta poikkeavia tilanteita, jolloin aluksen ruumaan tulee aluksen ulkopuolisia henkilöitä. Myös pelkkä luottamus siihen, että kaikki aluksella työskentelevät ovat tietoisia aukosta, on ehdottomasti riittämätön keino vähentää putoamisvaaraa.

Kuva 1. NN putosi 6 metriä ruuman lattialle.

Työpaikalla pitää asianmukaisin toimenpitein varmistua työympäristön rakenteellisesta ja toiminnallisesta turvallisuudesta ja terveydestä. Alueella, josta on vaara pudota alemmalle tasolle, pitää putoamisvaara poistaa tarvittaessa asianmukaisilla suojaustoimenpiteillä. Turvallistamistoimenpide pitää suhteuttaa arvioituun riskiin. Mikäli putoamisvaara voi johtaa vakaviin seurauksiin, ei vaarasta varoittaminen suullisesti ole riittävä toimenpide. Ei pidä myöskään luottaa siihen, että kaikki alueella liikkuvat ihmiset ovat tietoisia vaarasta. Tällöin putoamisvaarallinen kohta pitää suojata kaiteilla tms. teknisillä suojauksilla, ellei pääsyä vaara-alueelle kyetä luotettavasti estämään.
