# TOT-RAPORTTI

## 8/05

### Maalari putosi hissikuilun pohjalle

# TOT 8/05

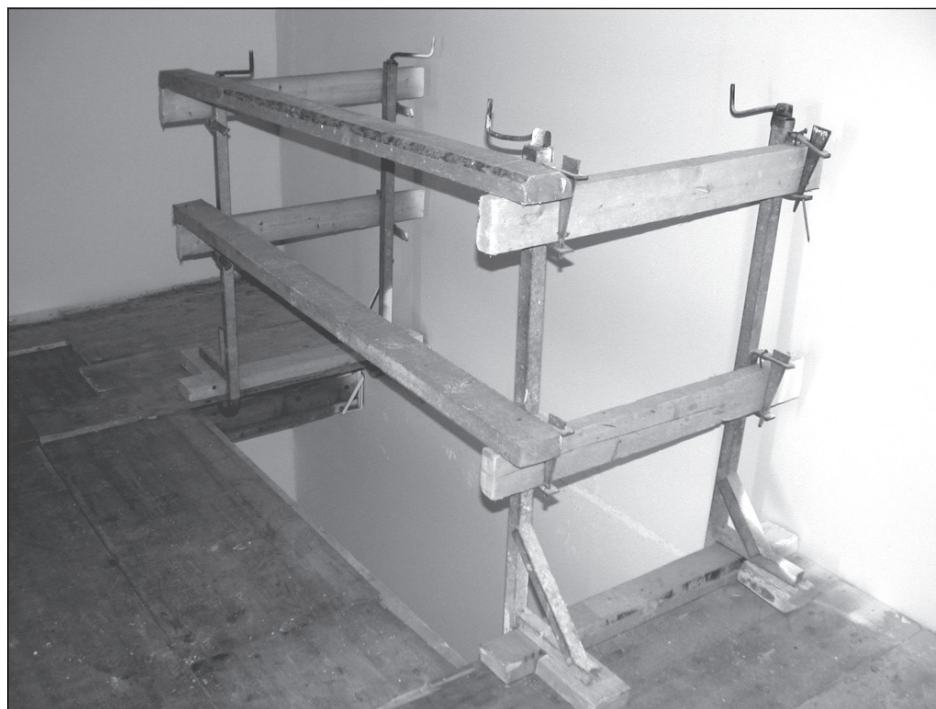
Hissien johteita varten jätettyä aukkoa ei ollut suojattu mitenkään. Työohjeiden vastaista ja ennakoimatonta käyttäytymistä ei ollut huomioitu jätettäessä putoamissuojaus tekemättä.

**Kuva 1. Maalari putosi hissini johteiden asennusta varten jätetystä suojaamattomasta aukosta (2,0 m x 0,73 m) kuilun pohjalle. Kuvan suojaus on asennettu aukkoon tapahtumien jälkeen.**

Työmaalla pitää arvioida työn tekemisestä aiheutuvat vaarat ja niistä aiheutuvat riskit mahdollisimman tarkasti, ja suunnitella riskienhallintatoimenpiteet arvioinnin tulosten perusteella. Vaarat pitää ensisijaisesti poistaa tilanteeseen soveltuvilla teknisillä ratkaisuilla. Putoamisvaara poistetaan tarkoitukseen soveltuvalle putoamissuojauksella. Vaarat pitää poistaa

Vaarojen arvioinnin ja työmaan turvallisuus suunnittelun velvollisuuksista on säädetty tarkemmin työturvallisuuslaissa sekä yksityiskohteisemmin erityisesti rakennustyön turvallisuutta koskevissa asetuksissa. Valtioneuvoston asetuksessa rakennustyön turvallisuudesta (629/1994, 426/2004) todetaan, että ”Kaikki rakentamisen yhteydessä esiintyvät kuilut ja muut aukot, joihin henkilöt tai tavarat saattavat pudota, on joko suojattava jalkalistallisilla kaiteilla tai suljettava kansilla. Suojakannet on merkittävä selvästi esimerkiksi maalaamalla, jotta ne erottuvat ympäristöstään. Suojakansien siirtyminen paikoiltaan on estettävä.”
