# TOT-RAPORTTI

3/05

## Kirvesmies putosi kattoholvin aukosta

TOT-RAPORTIN AVAINTIEDOT	
<b>Tapahtumakuvaus</b>	Kirvesmies (40-vuotias) putosi 10 metriä lattiatasolle kattoholvin aukosta nostaessaan ko. aukon peittävän kannen.
<b>Ammatti</b>	Kirvesmies
<b>Toimiala</b>	Talonrakennus 45
<b>Työmenetelmä tai tehtävä</b>	Haki vanerilevyjä kattotasolla
<b>Koneet ja laitteet</b>

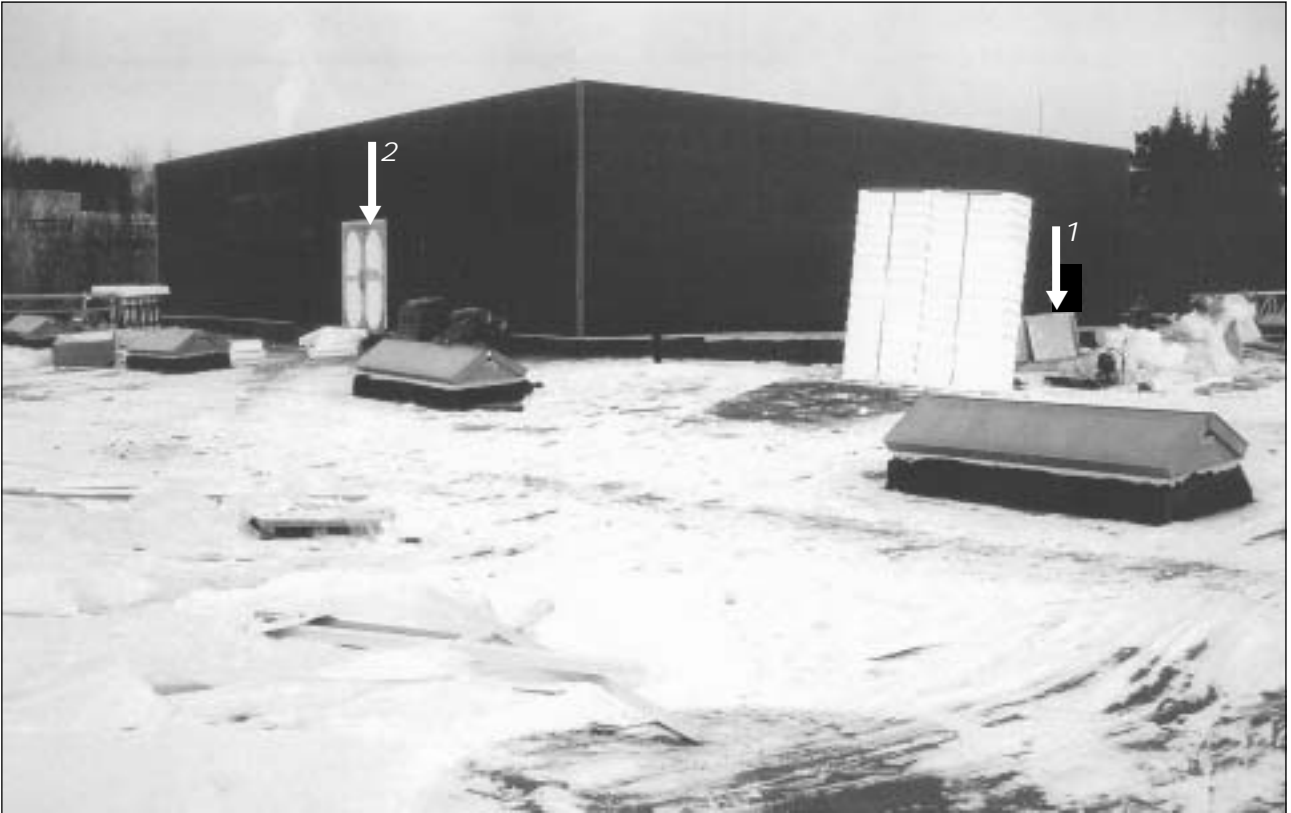
KK osoitti IV-konehuoneen ulkoseinää vasten olevia levyjä (kuva 1) NN:lle ja kertoi vaneria olevan lisää konehuoneen vastakkaisella puolella. NN jäi työhön, KK palasi alas opastaen vielä katolla kahta lumityössä olevaa työntekijää.

Ohjeen mukaan vanerilevyjä olisi ollut konehuoneen ulkopuolella. Joko NN ei täysin kuunnellut ohjetta tai havaitsi ovettomasta aukosta konehuoneeseen vilkaistessaan lattialla tarkoitukseensa sopivan vanerin (ks. kuva 1).

Kuva 1. Kattotasanne, konehuone. Nuoli 1 vanerit, nuoli 2, oviaukko (tapahtumahetkellä siis oveton).

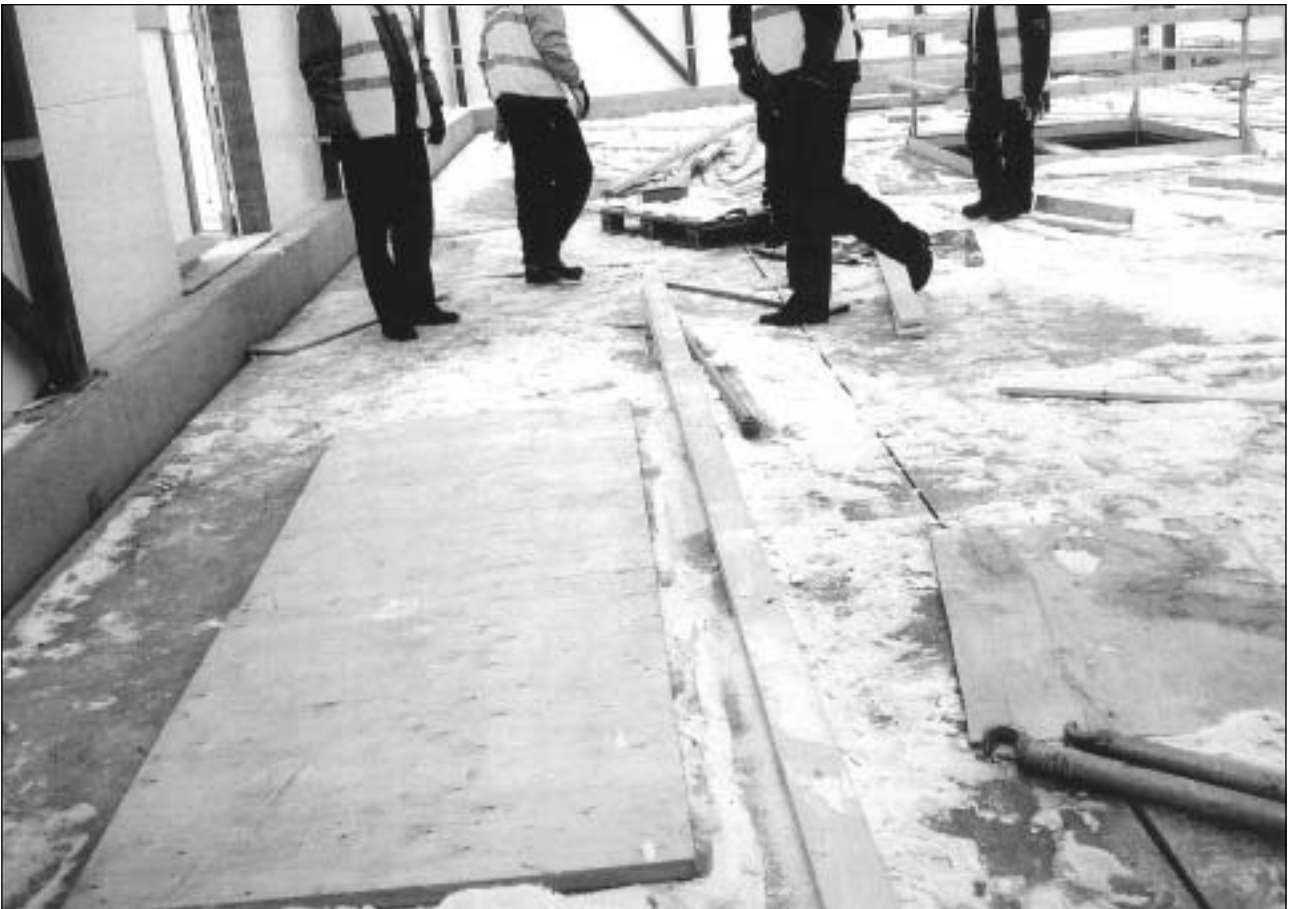
NN oli mennyt konehuoneeseen, ottanut aukkoa suojaavan vanerikannen reunasta kiinni, saanut sen nostettua ja astunut aukkoon pudoten alas (kuva 2).

Kuva 2. Tämä suojakansi nostettiin työtaturman sattumisaikaan. (Kts. kuva 3).

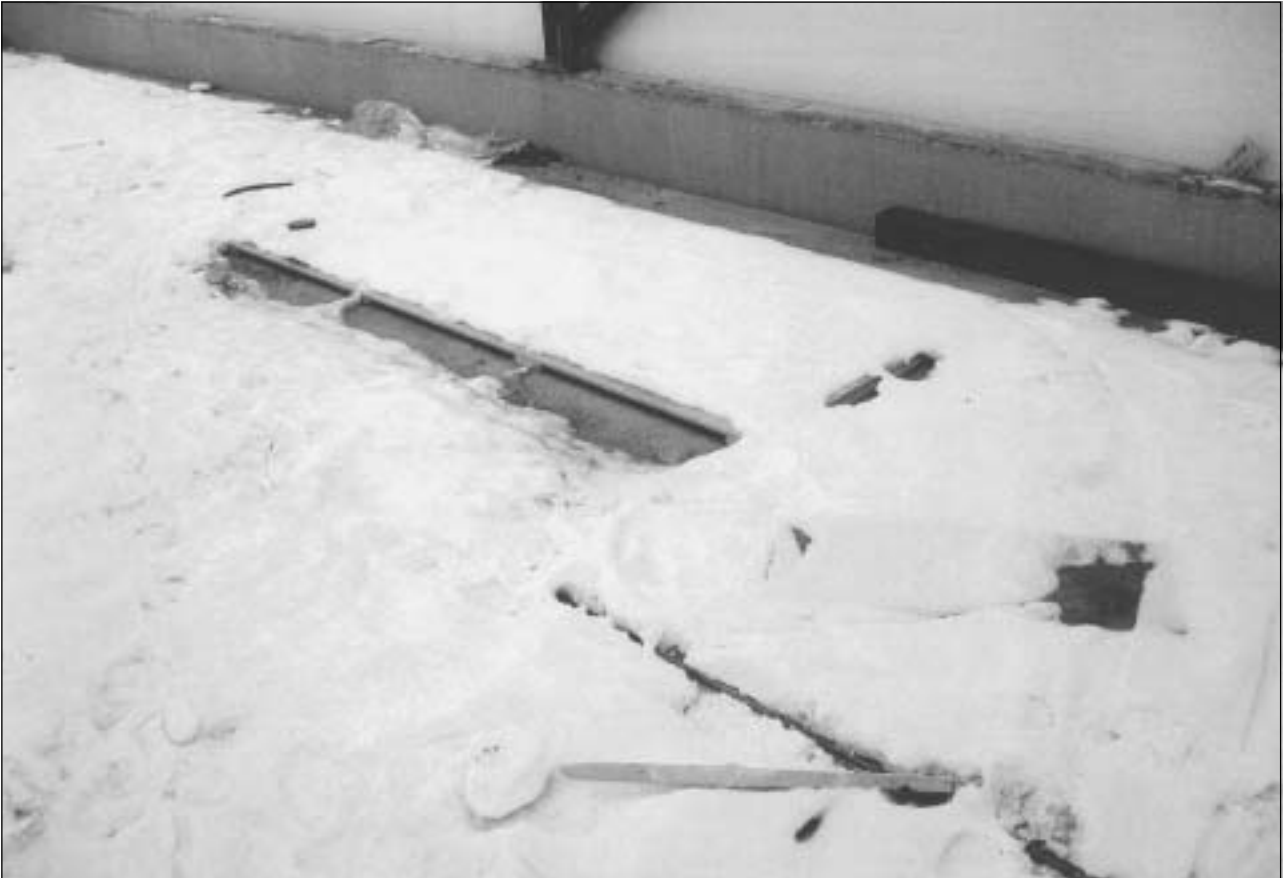
NN ei ole tunnistanut vaneria suojakanneksi sitä peittäneen muutaman sentin lumikerroksen vuoksi (kuva 3, konehuoneessa ei kattoa).

Vanerilevyn päällä oli lunta, joten se oli vaikea todeta aukon suojakanneksi.

*Kuva 3. Lumi peitti kannet, ei tunnista suojaukseksi.*

Suojakannet tulee merkitä selvästi. Lumisena aikana yksi mahdollisuus on kiinnittää kansien ulkoreunoihin ja kulmiin tukevia rimoja osoittamaan suojattua aukkoa.

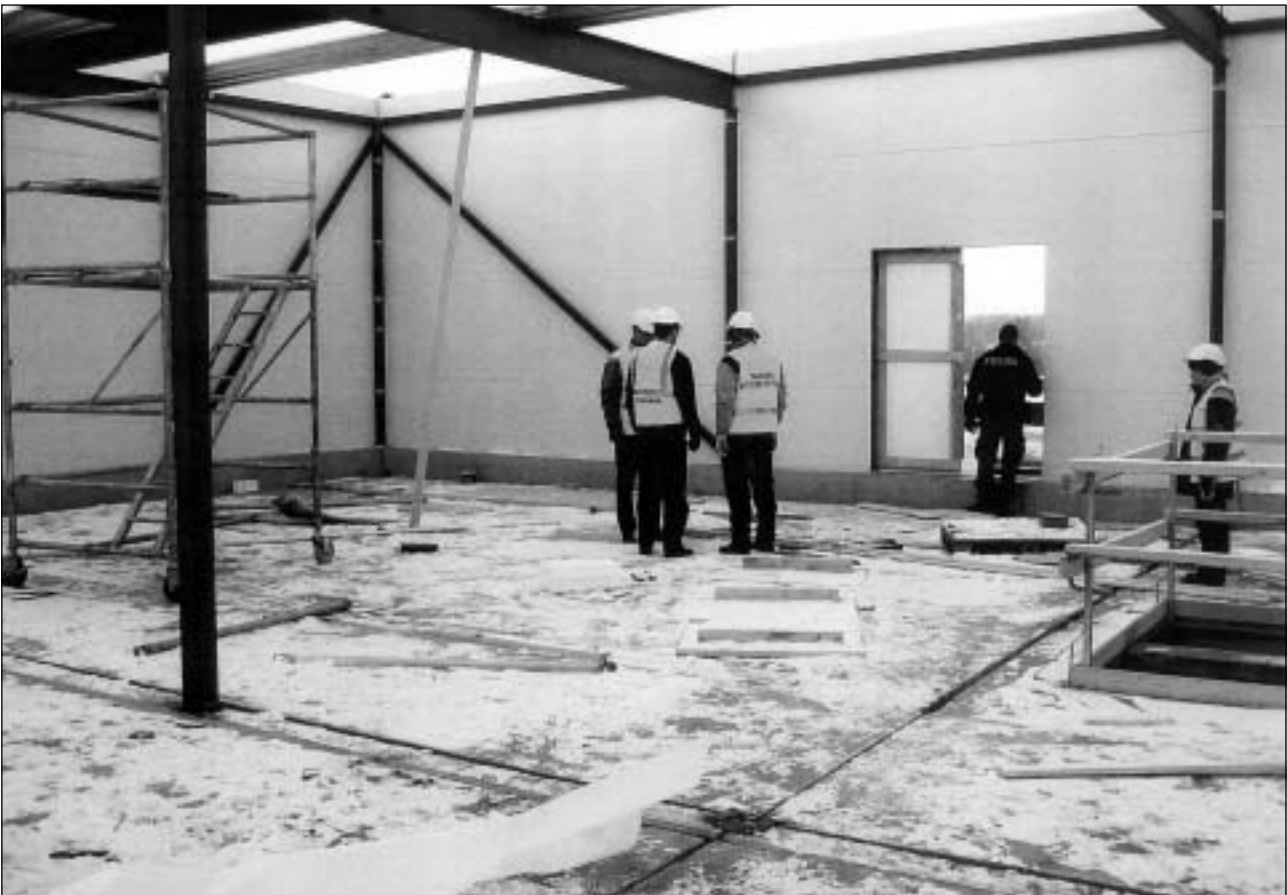
Sekaannusta ilmeisesti lisäsi se, että ainakin yhden kattoholvin aukko oli suojattu kaitein (kuva 4). Ehkä NN arvioi vain kaidesuojausten tarkoittavan aukon paikkaa.

*Kuva 4. Oikealla aukko suojattu kaitein.*

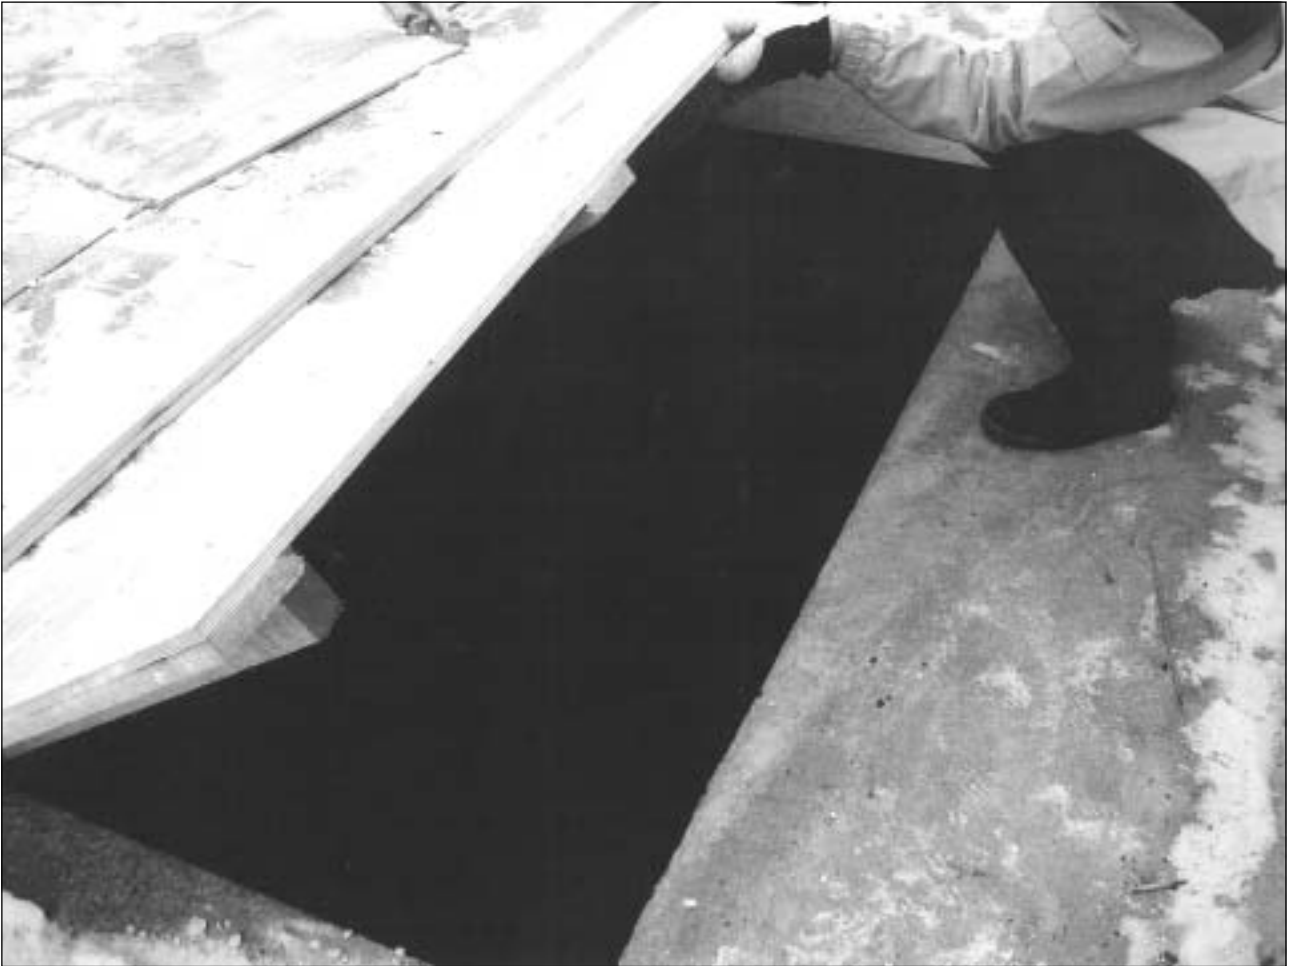
Aukon mitat olivat 900x2000. Suojakansi peitti sen ja kannen alla oli siirtymisen estävät 50x100 lossit (kuva 5). Sinänsä tukevarakenteista kantta ei oltu kiinnitetty aukkoon.

*Kuva 5. Paikallaan pysymistä varmistavat lossit.*

Kaikki rakentamisen yhteydessä esiintyvät kuilut ja muut aukot, joihin henkilöt tai tavarat saattavat pudota, on joko suojattava jalkalittaisilla kaiteilla tai suljettava kansilla. Suojakannet on merkittävä selvästi esimerkiksi maalaamalla, jotta ne erottuvat ympäristöstään. Suojakansien siirtyminen paikoiltaan on estetävää.
