# TOT-RAPORTTI

## TOT 21/06

### Kaivinkoneenkuljettaja kuoli kallioräjähdyksessä

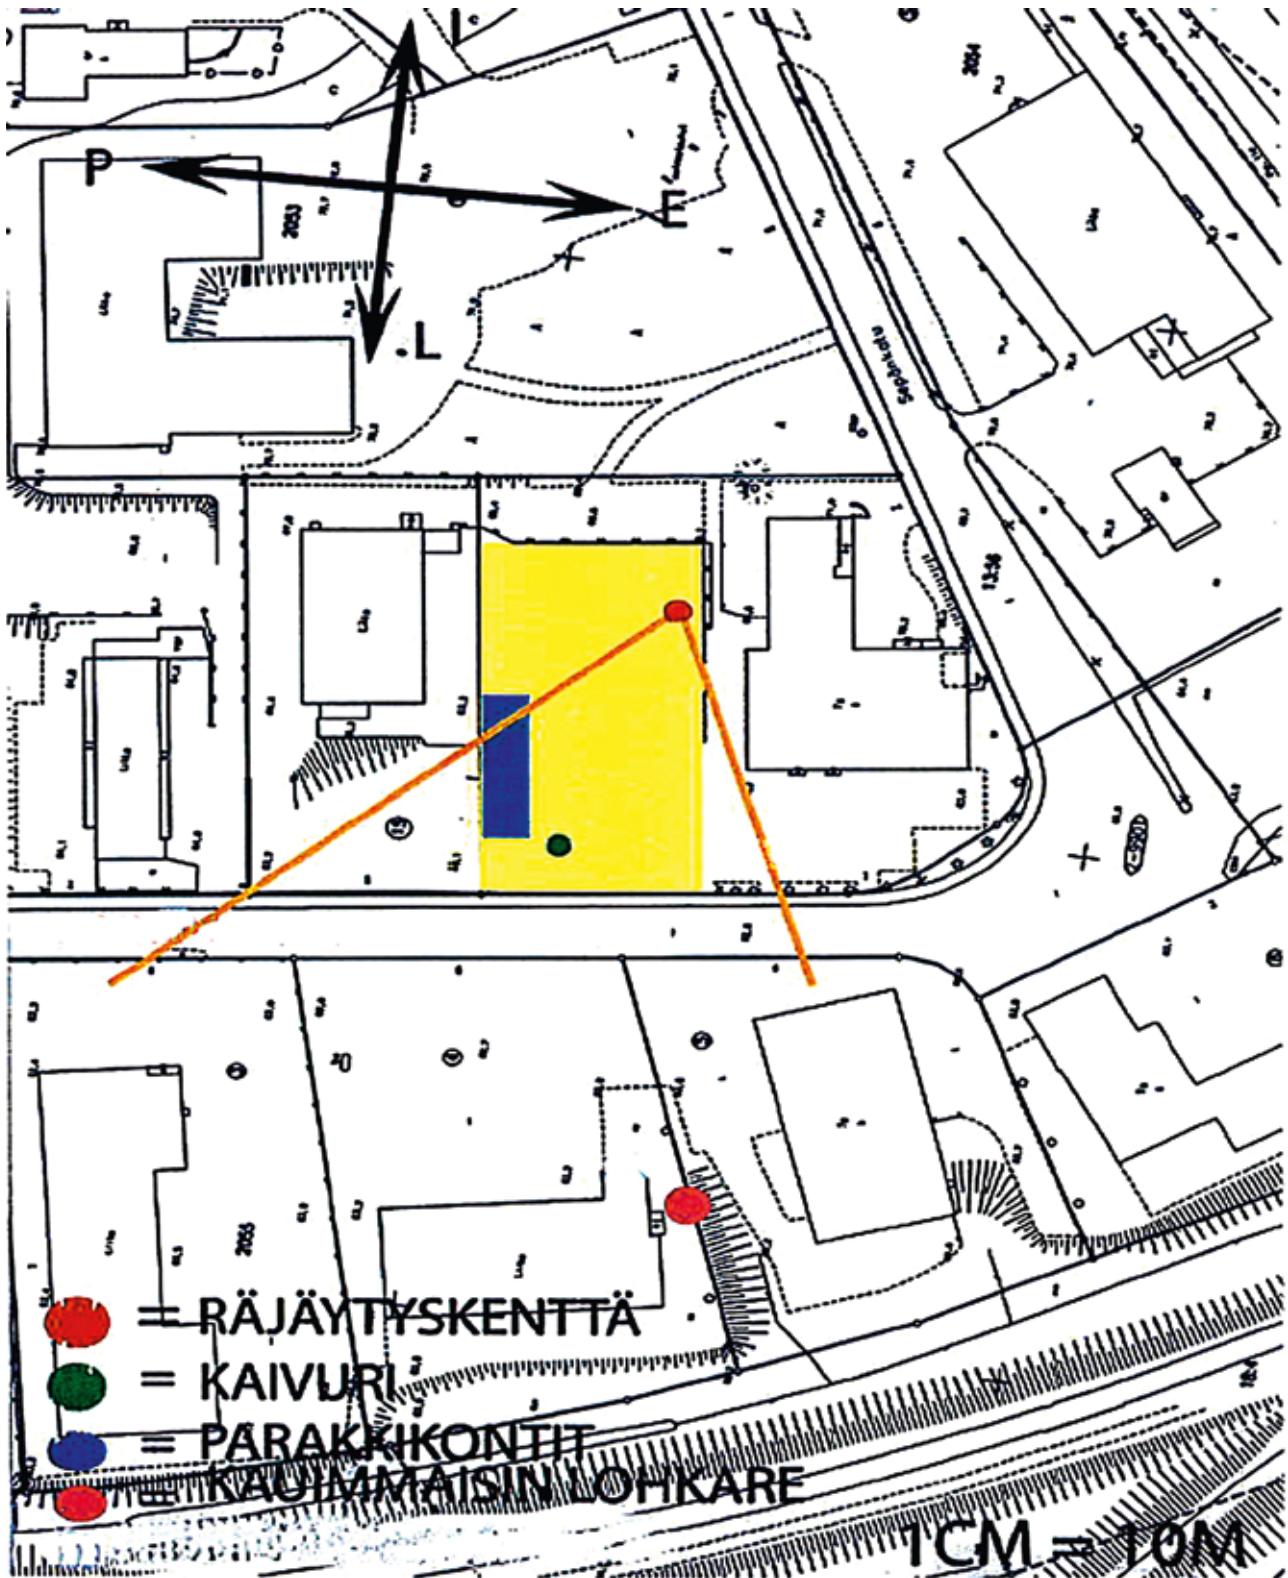
Kuva 1. Tonttikartta alueesta. Rakennustyön kohteena oleva tontti on merkitty keltaisella. Ruskeat viivat osoittavat sektorin, jolle suurin osa kallioaineksesta räjäytyksessä lensi.

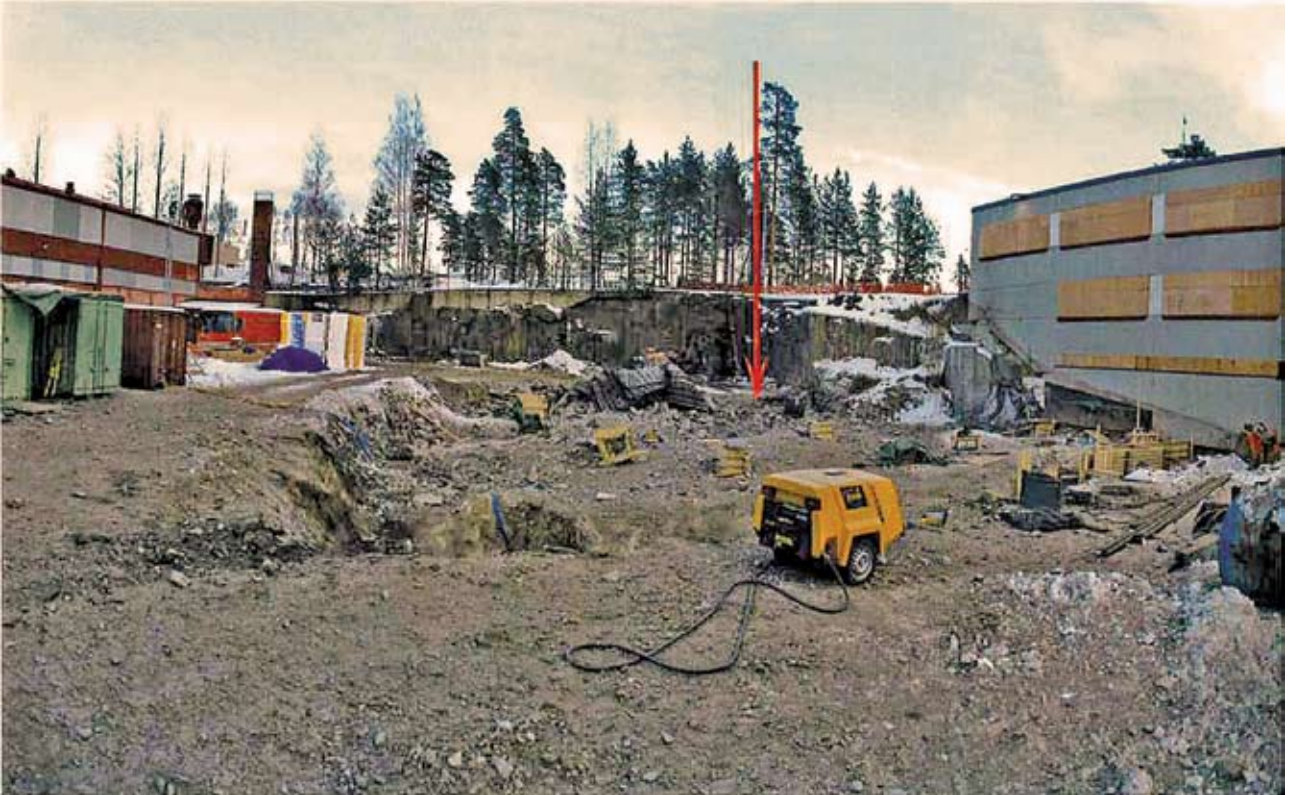
Seuratakseen tilannetta hän ajoi kaivinkoneen siten, että hänellä oli näkyvyys räjäytettävään kohteeseen ja sen takana olleeseen panostajaan. Tällöin hän oli noin 40 metrin päässä räjäytettävästä kohteesta vailla minkäänlaista suojaa sinkoutuvia kiviä vastaan.

**Kuva 2. Näkymä NN:n ohjaamasta kaivinkoneesta. Räjähdytyskenttä merkitty nuolella.**

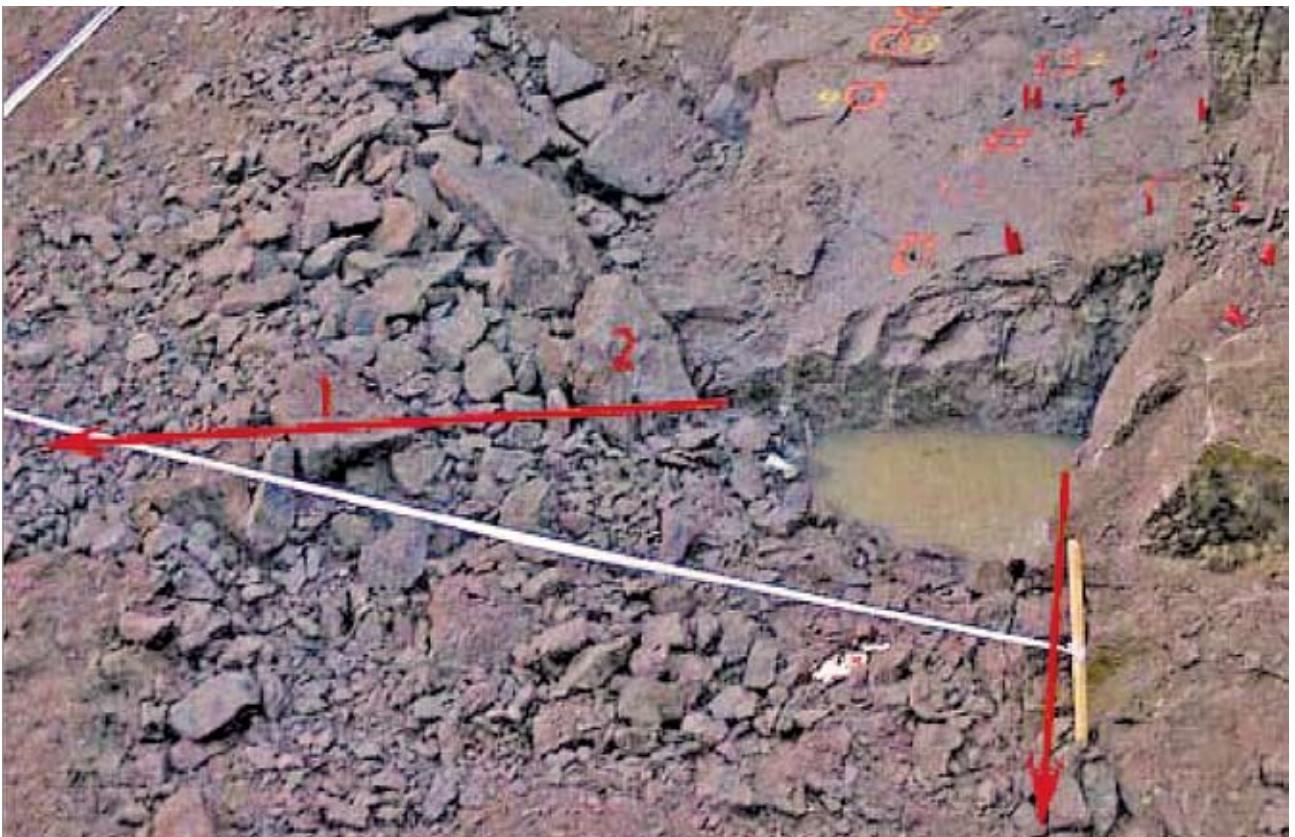
Kuulohavaintojen mukaan räjäytyksen yhteydessä oli kuultu kaksi peräkkäistä räjähdystä, mikä viittaisi em. aiemmasta louhintatyöstä jääneen panostuksen räjähtämiseen. Edellisen louhintatyön reiät ja louhintatyön yhteydessä reikiin jääneiden räjähtämättömien panostuksien räjähdysjäljet olivat myös jälkikäteen kalliosta havaittavissa.

**Kuva 3. Räjähdytyskentän alue kuvattuna viereisen rakennuksen katolta. Numeroilla 1 ja 2 merkityt lohkat ovat ilmeisesti peräisin räjäytyksestä. Kuva yläosassa on merkitty vanhoja porauksia ympyröillä (halkaisija n. 50 mm) ja neliöillä (halkaisijat 25-45 mm).**

Panostajan on varmistauduttava, että kaikki  
panokset ovat räjähtäneet ja ryhdyttävä tarvit-  
taessa kohteen turvallistamistoimenpiteisiin,  
mikäli alueelle jää räjähtämättömiä panok-  
sia. Panostajan on ehdottomasti merkittävä  
räjähtämätön panos, estettävä asiattomien  
henkilöiden pääsy alueelle ja tiedotettava sii-  
tä tarvittaessa seuraavan työvuoron panos-  
tajaan silloin, kun räjähtämätöntä panosta ei  
saada työvuoron aikana vaarattomaksi.

Missään tapauksessa räjähtämättömiä  
panoksia ei saa jättää kohteeseen mer-  
kitsemättä, tiedottamatta ja dokumentoi-  
matta niistä kaikkia asianosaisia tahoja.

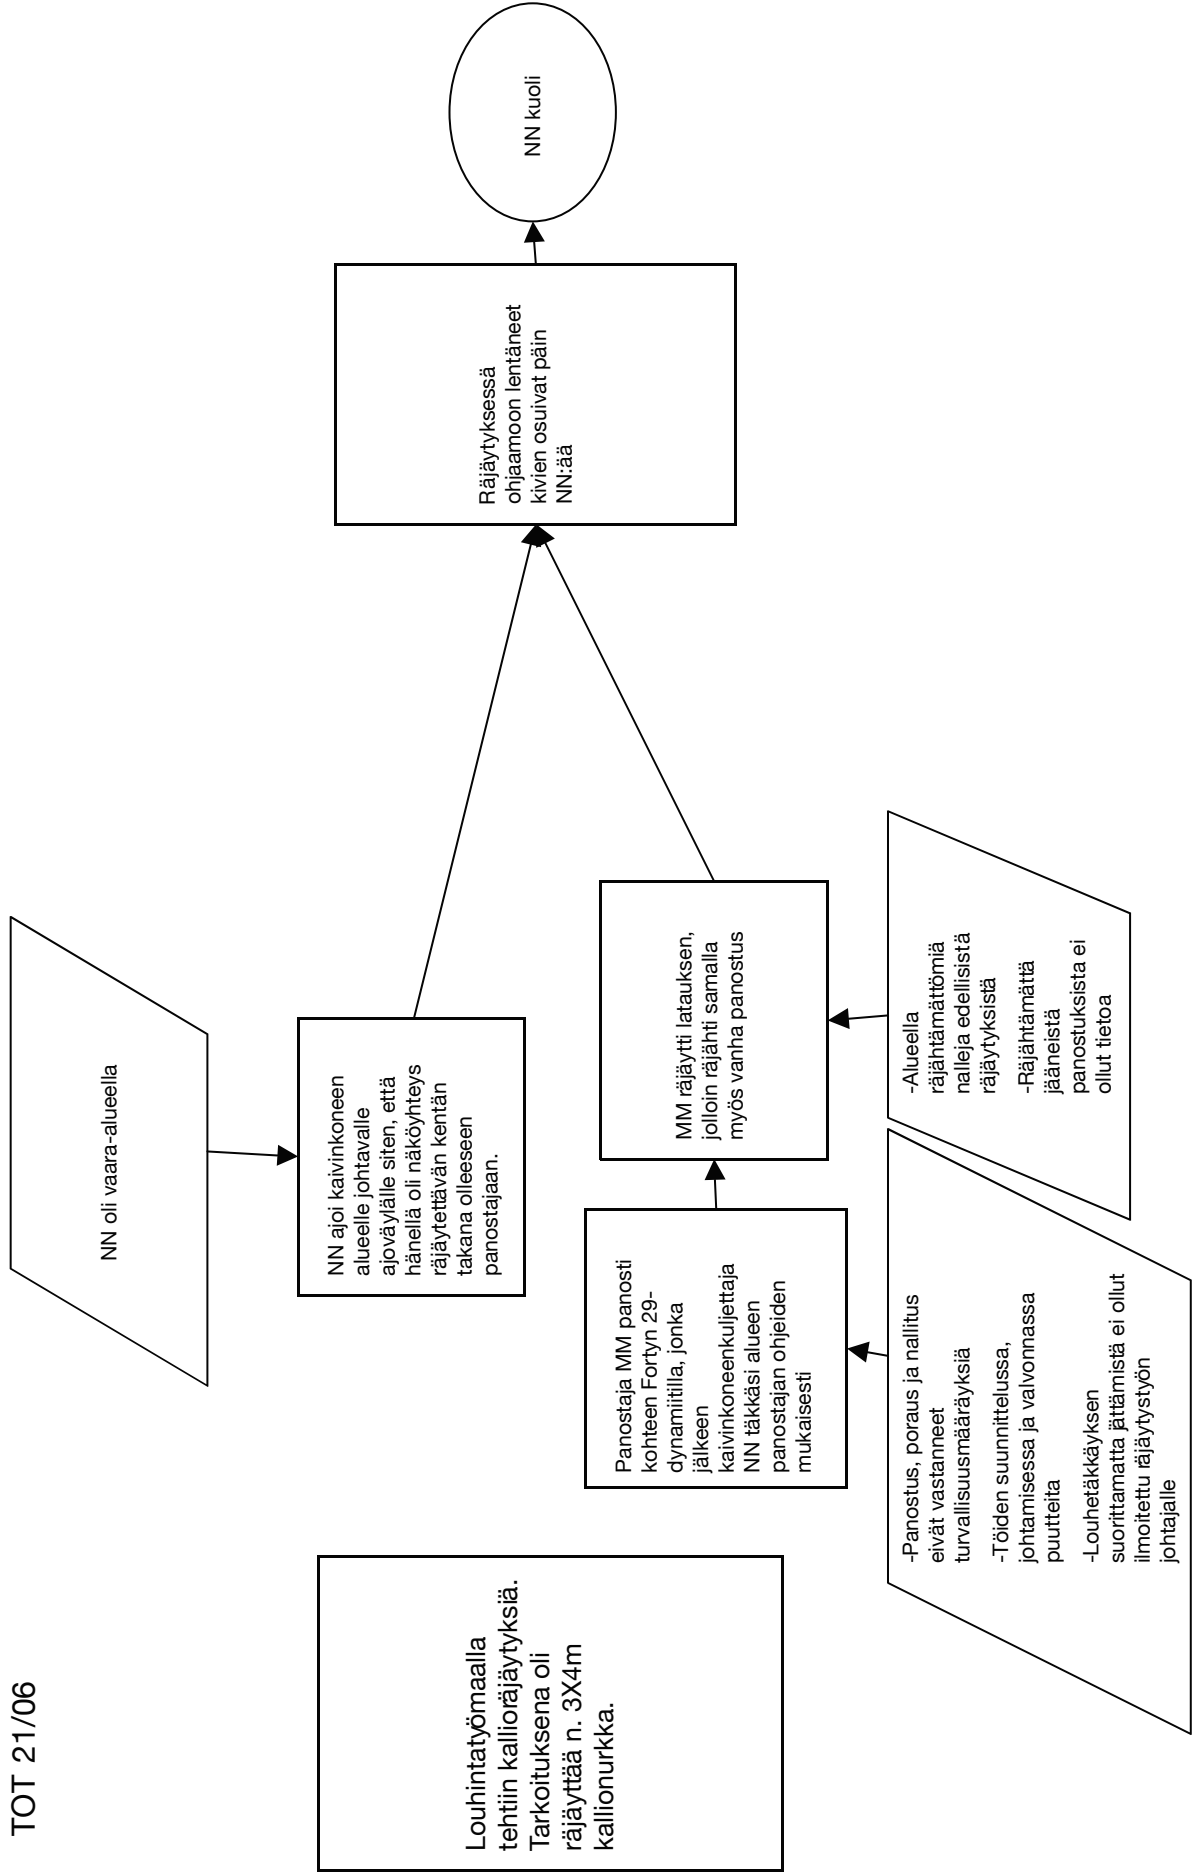
Louhintatyömaalla tehtiin kallioräjäytyksiä. Tarkoituksena oli räjäyttää n. 3X4m kallionurkka.
