# TOT-RAPORTTI

## 5/05

### Pystytyksessä mastolavanostin romahti katuun, kaksi asentajaa kuoli

# TOT 5/05

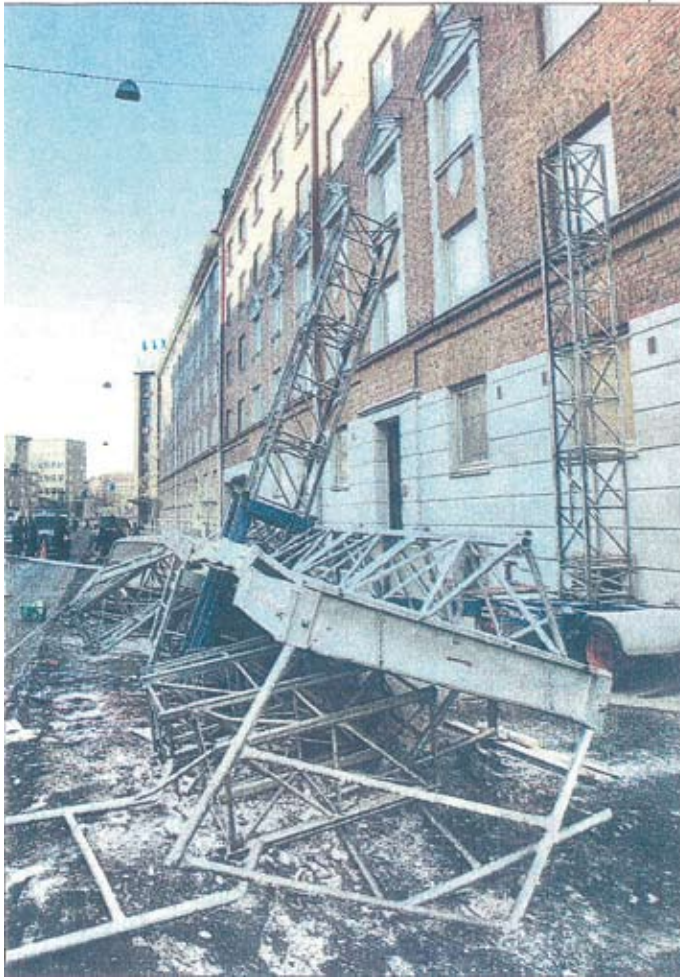
Noin klo 15.00 mastolavanostimen työtaso putosi kadulle (kuva 1). Onnettomuuden sattuessa mastolavanostimen mastoa oli pystytetty seitsemän mastoelementin verran, jolloin työtaso oli noin 10 m:n korkeudella katutasosta. Molemmat työntekijät menehtyivät.

**Kuva 1. Romahtaneet mastonostimen osat.**

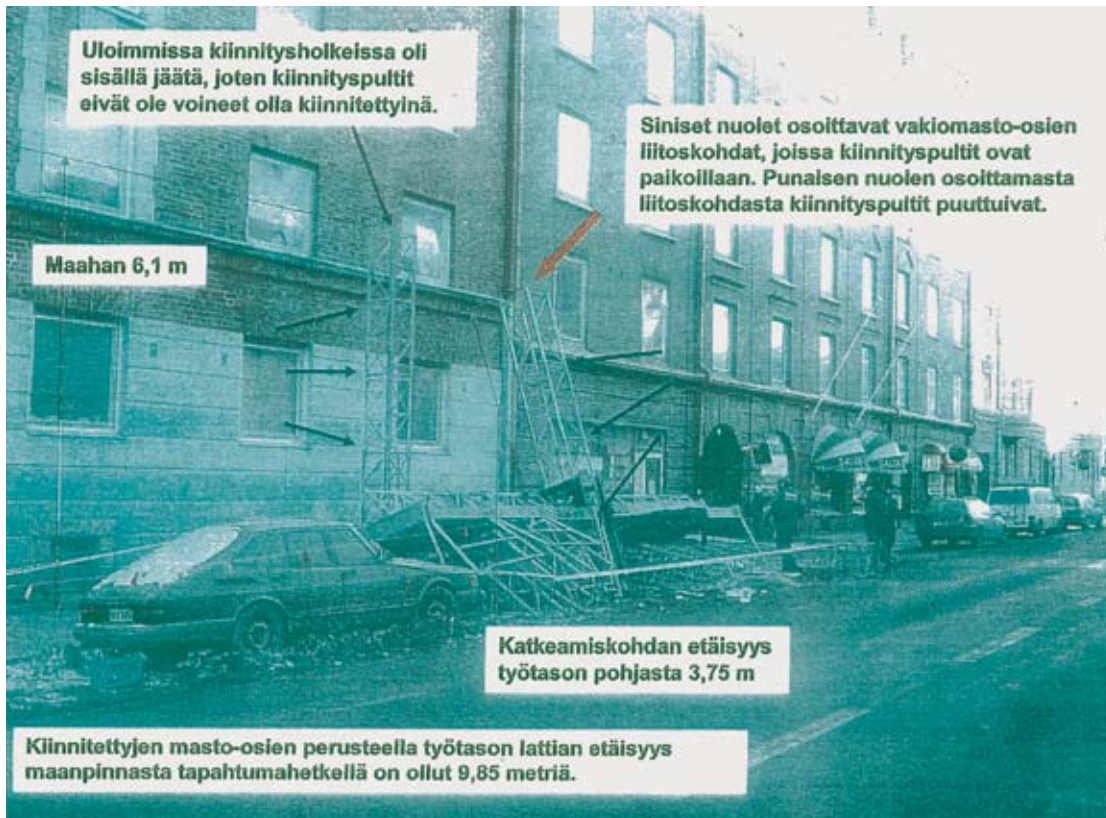
Paikkatutkinnassa (poliisi, ts.piiri) havaittiin, että mastonostimen alaosaasta lähtien mastonostimen mastoelementtejä oli pystytetty 7 kpl. Yhden elementin korkeus on 1,25 m, joten ala-

osa mukaan lukien mastonostimen korkeus oli enimmillään noin 10 m (kuva 2).

Kun työlava nousi seitsemännen asennetun mastoelementin yläosaan, kaatomomentti ylittyi, ja lava, asentajat sekä kolme mastonosaa putosivat katuun.

**Kuva 2. Romahtanut mastonostin ja siihen liittyvät olennaiset mittatiedot.**

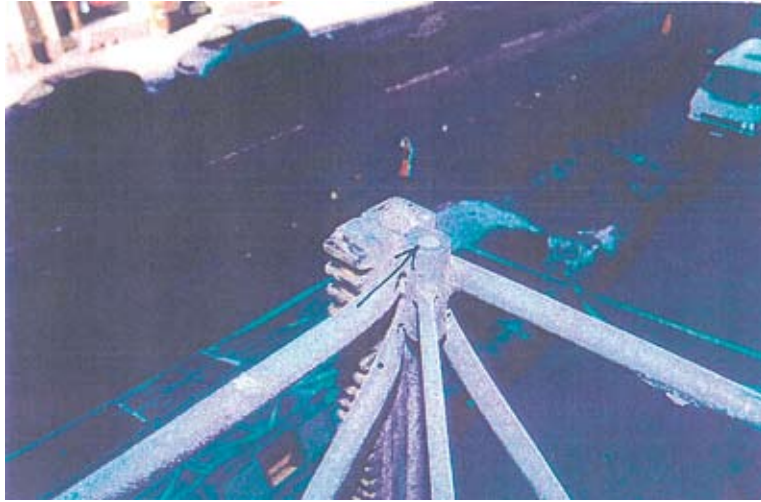
Nostimen tarkempi tarkastus osoitti, että neljännen ja viidennen mastoelementin liittymäkohta oli jäänyt kiinnittämättä (kuvat 3 ja 4). Normaalisti elementit kiinnitetään toisiinsa kulmista neljällä pultilla (kuva 5), mitkä mutterin avulla lukitaan yhteen. Lisäksi havaittiin, että kaksi kappaletta mastoelementin puristuspuolen (kadun puoleiset) kiinnitysreikää olivat jäätyneet umpeen (ks. kuvat 3 ja 4).

Mastolavanostin oli pystytetty maston mukana toimitettujen pystytysohjeiden vastaisesti. Tarkastelusta huolimatta tapaturmaympäristöstä ei löytynyt katkenneita, vääntyneitä tai muulla tavalla viallisia pultteja taikka muttereita. Edellä kerrotun perusteella voidaan todeta, että neljännen ja viidennen mastoelementin kohdalla elementtien putkikiinnitys oli jäänyt tekemättä.

Kiinnityspulttien poisjättäminen oli selkeä asennusvirhe. Alusta mm. oli oikein asennettu eikä niissä ollut huomautettavaa.

Tutkintaryhmä lisää edelliseen sen, että koska kaksi neljästä pultinreiästä oli jäässä, ehkä juuri tällöin tuli asennuksessa keskeytys (ruoka-, kahvitauko) ja kun palattiin, asennusta jatkettiin, eikä pulttaamatonta liitosta enää muistettu.

**Kuva 3. Jatkokappaleen yläpää, josta näkyy, ettei kyseistä jatkokappaletta oltu pultattu missään vaiheessa ylempänä olevaan kappaleeseen. Jatkokappaleen pultinreiät olivat umpijäissä tapahtuman jälkeen.**

Tämän tyyppiin mastoelementteihin tulisi kehittää mekaaninen laite tai jatkohammaspala, joka on asetettavissa paikoilleen vain, kun maston kiinnityspultit on kiinnitetty.

Asentamaton jatkospala estäisi työlavan nousun pulttaamattoman kohdan ohitse, ja näin ollen estäisi tämän tyyppisen inhimillisen virheen ja työtapaturman.

Joka tapauksessa kiinnittämätön pultti tulisi rakenteesta erottua selkeänä poikkeamana.

Jokaiseen mastonosaan tulisi kiinnittää vain työkaluin poistettavissa oleva selkeä ohje, jossa mm. opastetaan pulttien kiinnitys ja kiinnityksen tarkistus.

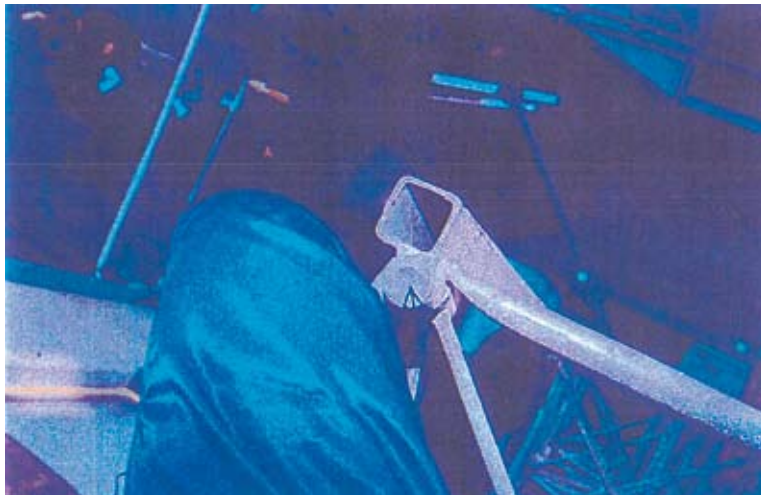
**Kuva 4. Lähikuva kuvasta 3.**

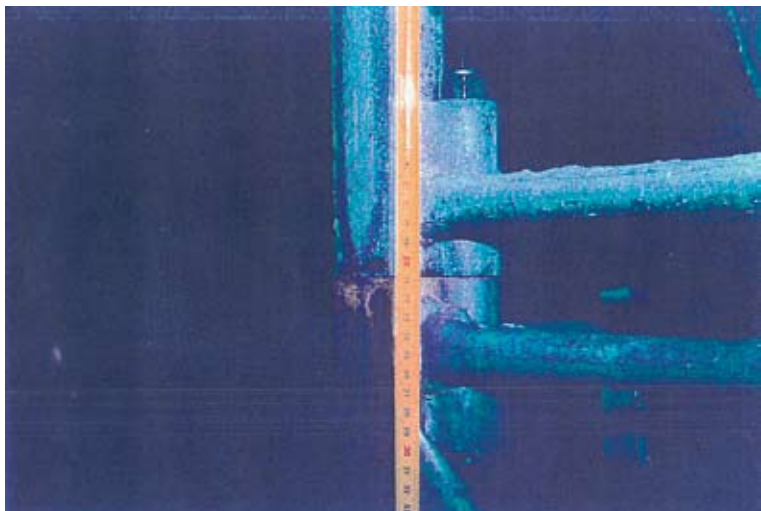
**Kuva 5. Lähikuva siitä, miten kukin jatkokappale olisi pitänyt pultata neljästä kulmasta kiinni toisiinsa.**
