# TOT-RAPORTTI

17/05

## Maataloustyöntekijä jäi liikkeellä olleen traktorin alle

# TOT 17/05

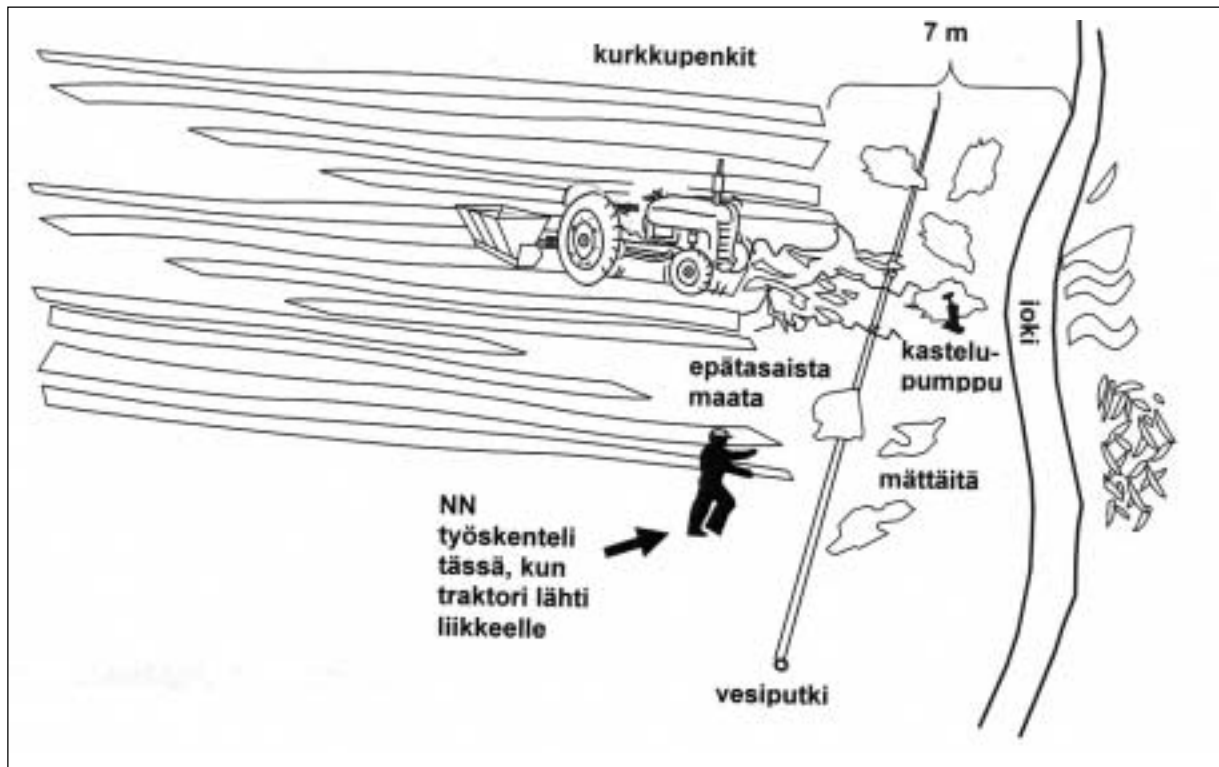
Ulkomaalainen, kuusihenkinen työntekijäryhmä oli keskenään kurkkupellolla keräämässä kurkkujen viljelyssä käytettyjä suojamuoveja maataloustraktorin (vuosimalli 1966) takakauhaan (Kuva 1). Kauhan täytyttyä se käytiin tyhjentämässä pellon puolella välissä olevalle vaihtolavalle. Työryhmä oli hajautunut noin 3 ha kurkkumaa-alueelle. Maasto pellolla oli kuivaa, tasaista multamaata. Pellon pää oli kuivaa ja kovaksi, epätasaiseksi polkeutunutta. Syksyiseen vuodenaikaan nähden ilma oli lämmin.

Kuva 1. Piirros tapaturmapaikasta.

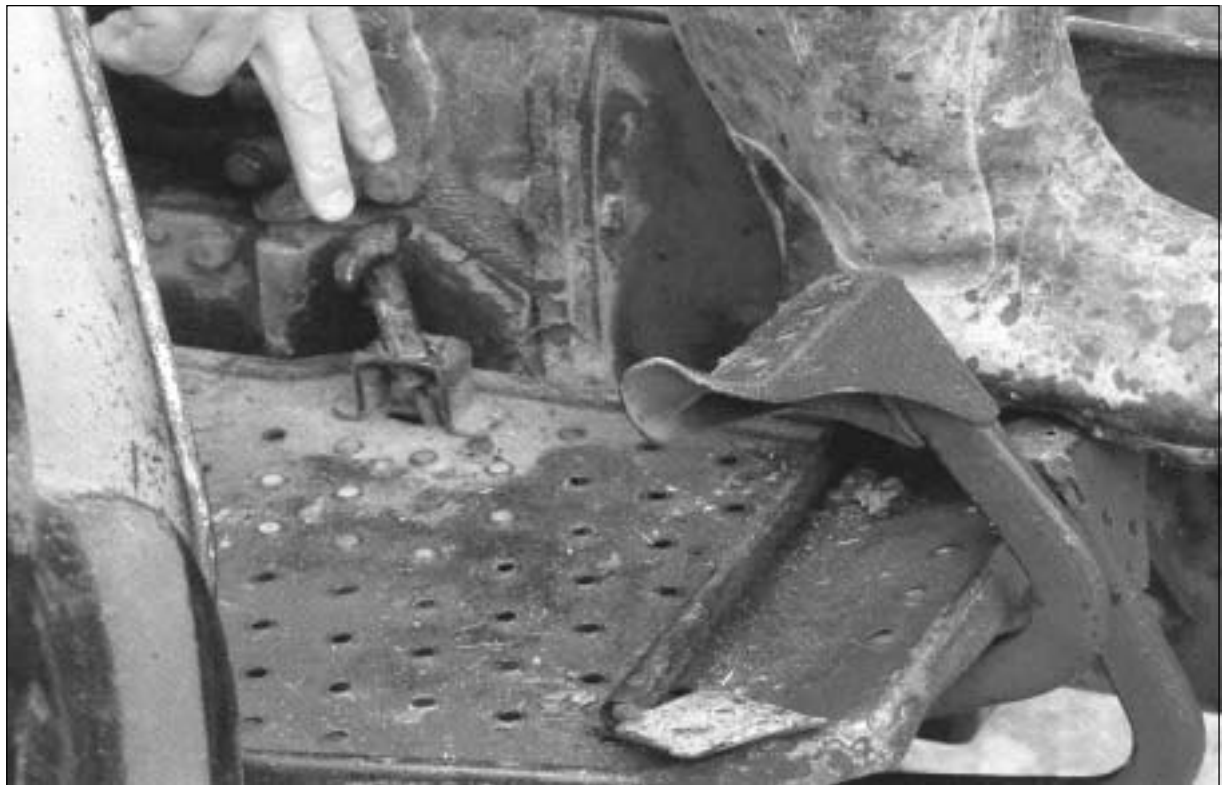
NN oli pysäyttänyt traktorin pellolle noin 10 metrin päähän joesta, jättänyt traktorin tyhjäkäynnille ja mennyt keräämään pellolta muoveja. NN ei jostain syystä kytenyt traktorin seison-tajarrua päälle (Kuva 2). Maatalon isäntä oli antanut traktorin ajo-oikeuden myös toiselle kyseisen ryhmän työntekijälle.

Koska maanpinta kyseiseltä kohtaa oli traktorin alla epätasaiseksi polkeutunut, NN luultavasti arveli, että traktori pysyy paikoillaan ilman seisontajarrua. Seisontajarru oli teknisen tutkimuksen mukaan kunnossa sen jälkeen, kun traktori oli vedetty ylös joesta.

NN oli käyttänyt kyseistä traktoria alkukesällä. Keskikesällä onnettomuustraktori on vedennostossa, jolloin NN ajoi muuta traktoria. Nyt onnettomuustraktoria käytettiin vasta toista päivää. Traktori oli vanha, ja sen seisontajarru oli hankalasti käytettävissä verrattuna nykyaikaisiin traktoreihin.

Kuva 2. Traktorin seisontajarrun vedin (etusormien alla).

Maataloustraktorin käyttöön perehdyttämisessä pitää korostaa huolellisuuden ja varovaisuuden merkitystä, koska se on olennainen osa työturvallisuutta. Kun perehdytystä annetaan uudelle tai kokemattomalle työntekijälle, tulee siinä esim. painottaa, että traktoria ei saa koskaan jättää ilman seisontajarrun päälle kytkemistä ja liikkuvaan traktoriin ei missään olosuhteissa saa yrittää nousta. Harvoin toistuvassa työtehtävässä tulee tarvittaessa kerrata työntekijän kanssa ko. koneen käyttöön liittyvät vaaratekijät sekä turvalliset toimintatavat ja turvalaitteet.

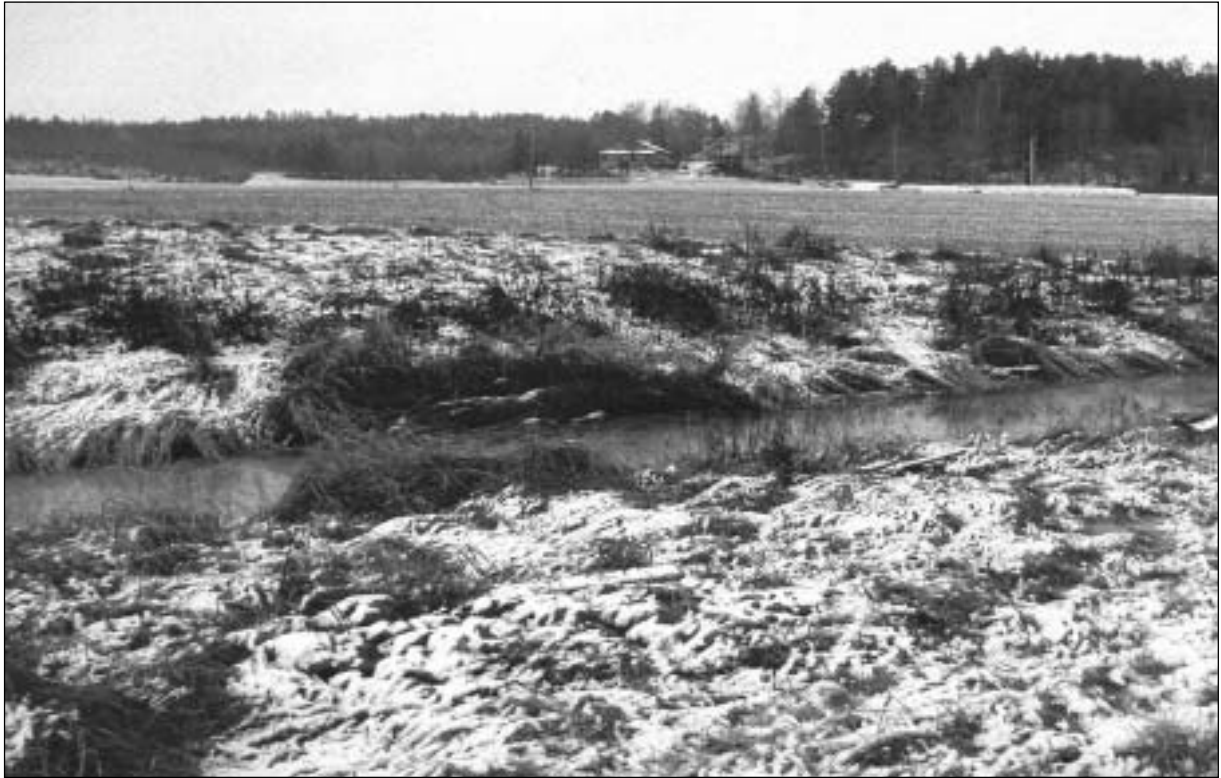
Kurkkurivit päättyivät pellon päässä epätasaiseksi polkeutuneeksi multakaistaleeksi. Siitä maasto jatkui noin 7 m leveänä jokitöyrään kasvaen polven korkuista heinää ja mätästä (kuvat 1 ja 3). Alueella kulki myös jokitöyrään suunnaisesti musta kasteluputki. NN:n juostessa kohti liikkuvaa traktoria hänen jalkansa on voinut osua heinämittäeseen tai kasteluputkeen, mikä on aiheuttanut kaatumisen. Tapaturmatilannetta ei tiettävästi nähnyt kukaan ihan läheltä.

*Kuva 3. Jokeen viettävä, noin 7 metriä leveä jokityrás, joka oli heinikkoista mättäikköä. Heinikossa oli joen suuntaan kulkeva pellon kasteluun liittyvä vesiputki. NN jäi traktorin alle kuvan alareunan puoleisella jokityräällä (onnettomuuspäivänä maa oli lumeton ja sula).*

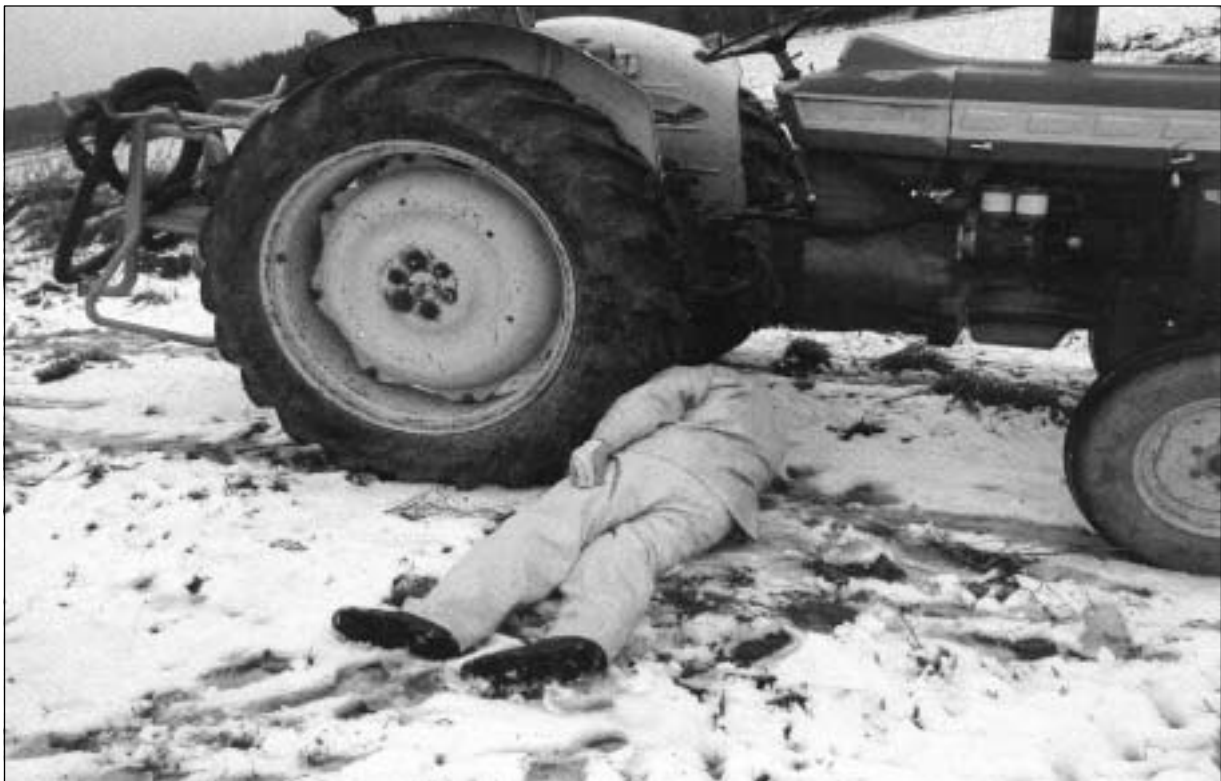
huomasi traktorin liikkuvan itsekseen. Tällöin NN lähti kiireesti juoksemaan kohti liikkuvaa traktoria. NN ilmeisesti pelkäsi traktorin ajautuvan joko jokeen tai törmäävän jokityrällä olevaan kastelupumppuun. Kun NN oli ehtinyt juosta muutaman metrin päähän traktorista, hän kompastui ilmeisesti johonkin maassa olevaan esim. mättäisiin, kovaksi polkeutuneeseen maahan, polvenkorkuiseen heinikkoon tai heinikossa makaavaan mustaan kasteluputkeen. Jalassaan NN:llä oli ohutpohjaiset tennarit. On todennäköistä, että NN kompastumisen seurauksena kaatui suoraan traktorin oikean takapyörän eteen. Tämän jälkeen traktori pysähtyi lähes välittömästi, koska sen etupyörät putosivat jokeen. Traktorin oikea takapyörä jäi painamaan NN:n rintakehää n. 500 kg voimalla, jolloin NN tukehtui (Kuva 4).

NN jäi viiden minuutin ajaksi traktorin takapyörän alle rintakehän kohdalta puristuksiin (500 kg) ja menehtyi (Kuva 4). Koska traktorin etupyörät putosivat jokeen, traktorin siirtäminen miesvoimin oli mahdotonta. Toisen traktorin hakemiseen meni aikaa n. 5 minuuttia.

*Kuva 4. NN:n oletettu asento hänen jäätyään liikkuvan traktorin takapyörän alle (lavastettu kuva).*
