## Teematutkinta

### **SÄHKÖ- JA TELEVERKOSTOJEN KUNNOSSAPITO- JA RAIVAUSTÖIDEN TURVALLISUUDEN PARANTAMINEN**

**Tutkittujen kuolemantapausten taustat, keskeiset syyt  
ja vastaavien tapaturmien torjuntakeinot.**

## **Liite 1. TOT 12/11. Vuonna 2011 sattunut puhelinlinjan raivaustyössä kuolemaan johtanut tapaturma**

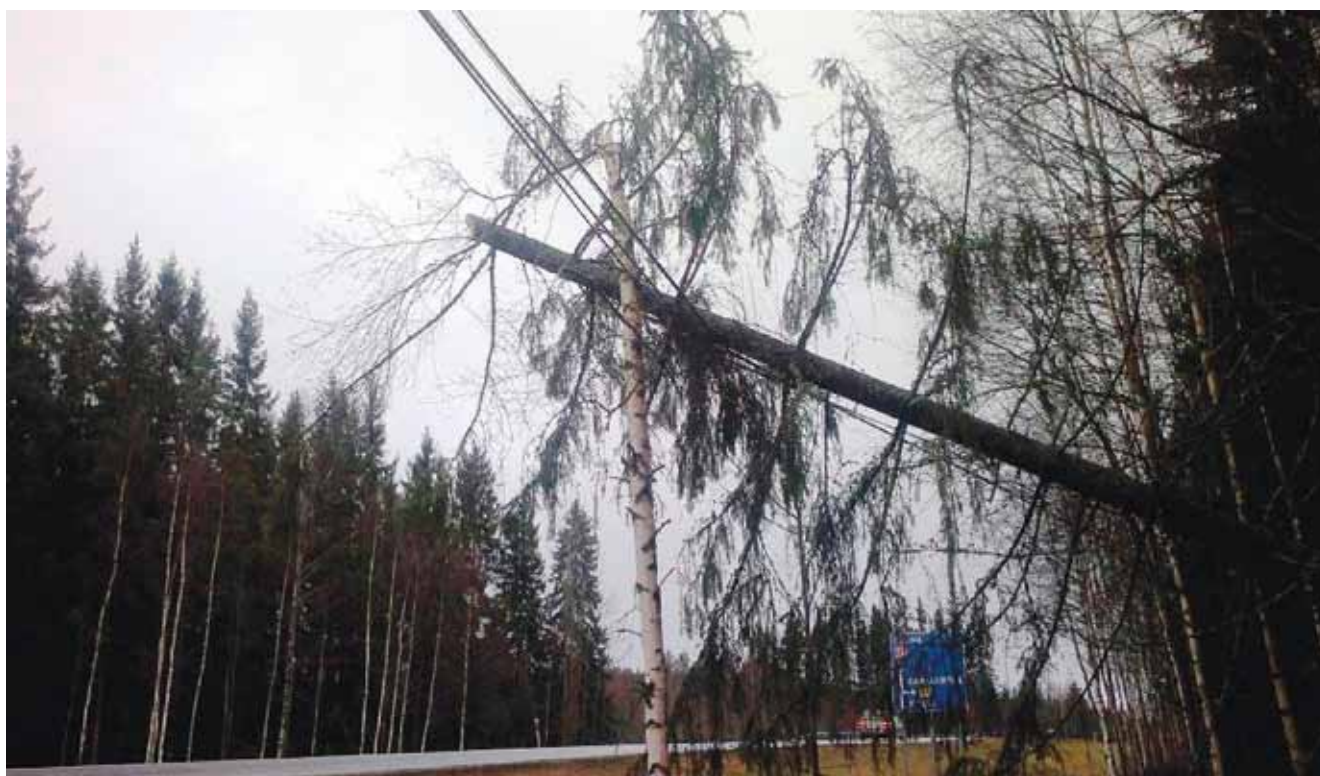
Ilmajohdon päälle kaatunut puu aiheutti suuren vetojännityksen johtoon tai tukijoh-  
toon, ja kun kokonaan tai osittain johdon varassa olevia puita katkaistiin, puun latva  
lensi yllättäen sivuun päin suoraan maassa olleen henkilön päähän (TOT 12/11, Liite 1).

***Kuva 1. Tapaturman jälkeen otettu kuva kuusesta ja koivusta, joiden latvat katkesivat tapaturmahetkellä.***

arviolta metrin verran normaalia alempana. Puhelinlinja oli tällä kohtaa raivaamatta ja se kulki käytännössä puiden oksien keskellä (Kuva 1).

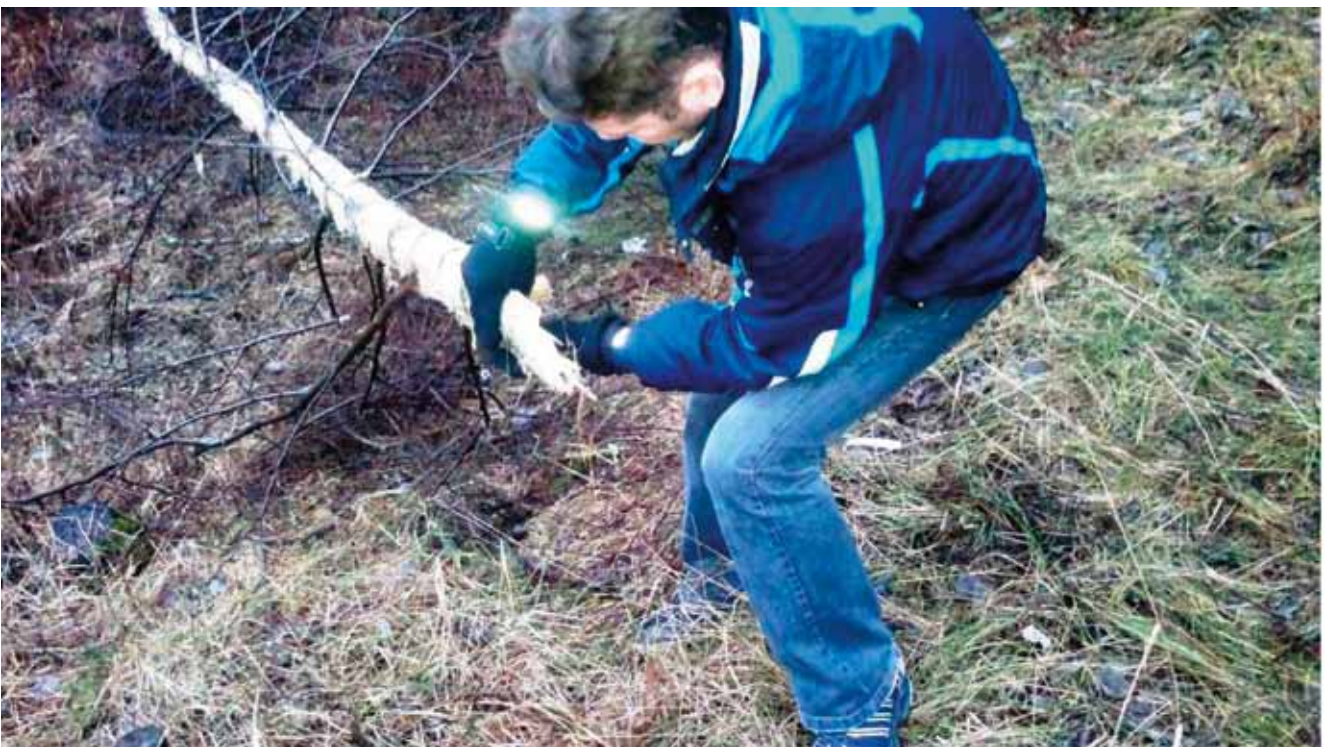
NN oli hankkinut edellisenä päivänä raivaustyötä helpottamaan varrellisen oksamoottorisahan, jollaista hän oli jo käyttänyt vapaapalokunnassa. MM oli noussut pakkettiauton katolle ja yrittänyt sahata oksamoottorisahalla kuusen latvaa poikki. Oksamoottorisaha jäi kuusen taittuessa kuitenkin jumiin. NN oli maan tasalla ja otti moottorioksasahan kannatukseen. MM otti normaalin oksasahan katolle, jolla alkoi sahata koivua poikki. Kun MM oli sahannut koivua n. 2cm, se oli äkisti katkennut, jolloin latvaosa lensi sivu suunnassa suoraan NN:n päähän. Katkennut koivun latva oli 3,5 metriä pitkä ja painoi n. 35 kg (Kuva 2). NN kuljetettiin tapaturman jälkeen ambulanssilla sairaalaan, jossa hän menehtyi saamiinsa vammoihin kahden vuorokauden kuluttua.

**Kuva 2. Katkennut koivun latva, jonka NN oli ehtinyt sahata poikki puoleen väliin.**

NN ei käyttänyt turvakypärää, vaikka työnantaja edellytti sen käyttöä raivaustyössä. Hänet oli perehdytetty suullisesti työhönsä. Hänen päätyönsä oli ollut n. 30 vuotta yhtiön varastolla, josta hänet otettiin mukaan raivaustyöhön. NN oli vapaa-aikana vapaapalokunnassa, jossa hän oli ollut mukana kuitenkin vastaavantyyppisissä raivaustöissä

Sähkö- ja puhelinlinjojen raivaustyössä tulee käyttää joko metsätyöhön liittyviä tai pylvästyöhön liittyviä henkilösuojaimia, varusteita ja työvälineitä riippuen siitä mitä työvaihetta kulloinkin tehdään. Raivaustöistä vastaavan on annettava selkeät kirjalliset ohjeet suojainten yms. käytöstä ja myös valvottava, että työtä tehdään sovitulla ja ohjeistetulla tavalla.
