Työpaikkaonnettomuuksien tutkinta (TOT)

4/98

Kasvihuoneviljely

TOT 4/98

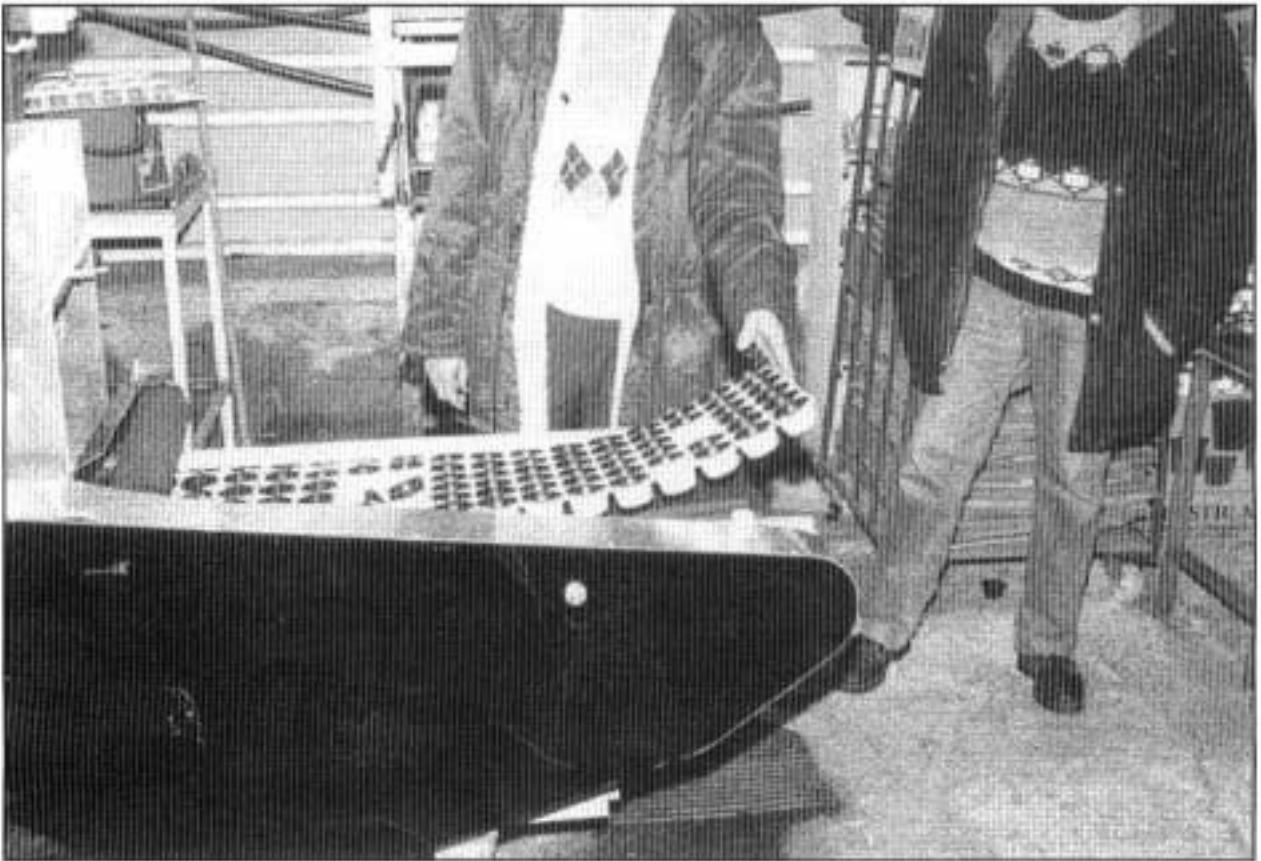
Kuva 1. Lavastettu kuva ruokkualustojen syöttötilanteesta koneinjan alkupäässä.

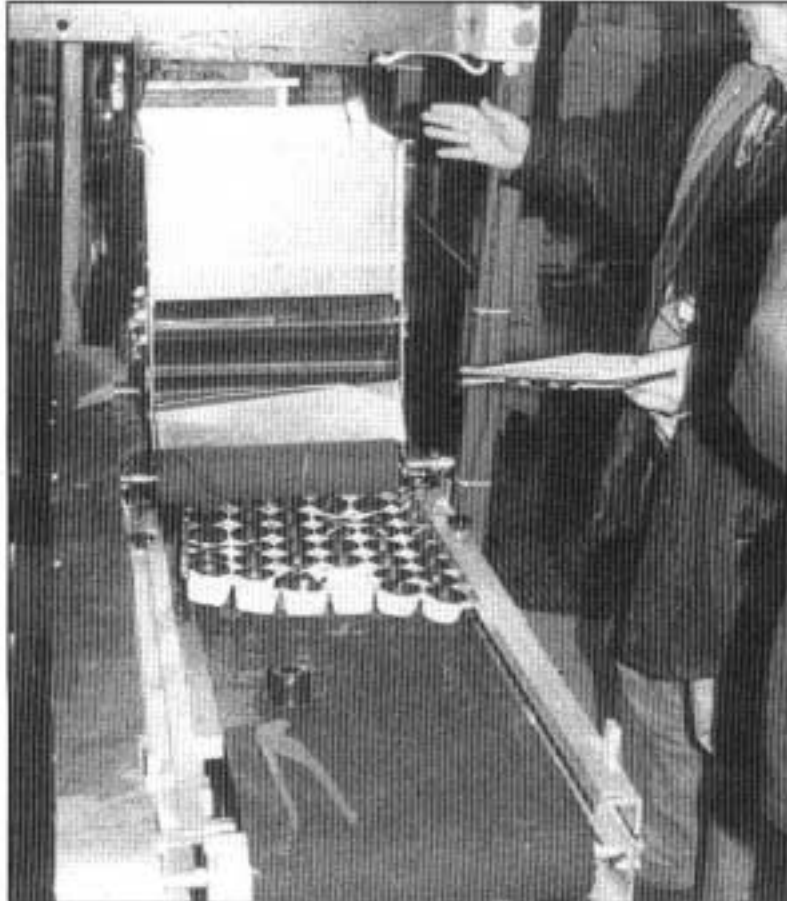
Mullanasetuskoneen vetotela oli suojaamaton, joten se muodosti avoimen nielun juuri koneen käyttäjän käden kohdalla. Ilmeisesti pienen hihnanopeuden takia nielua ei ole aiemmin pidetty vaarallisena. Vaikka mullanasetuskoneen teho oli pieni (370 W), niin suuren välityksen takia telan nieluun vetävä voima oli noin 400 kp.

Uuden mullanasetuskoneen tela oli hyvin karhea, johon kumihansikas helposti tarttui. Edellisen koneen tela, jota NN käytti, oli vastaavasti hyvin sileä.

Kuva 2. Mullanasetuskone ja avoin tela heti onnettomuuden jälkeen.

Koneessa ei saa olla avoimia nieluja, johon työntekijä voi takertua käytön, huollon tms. aikana. Avoimet nielut on suojattava mekaanisesti. Mekaaniseen suojaan voidaan kytkeä myös anturi, joka pysäyttää koneen toiminnan heti kun siihen vaikutetaan.

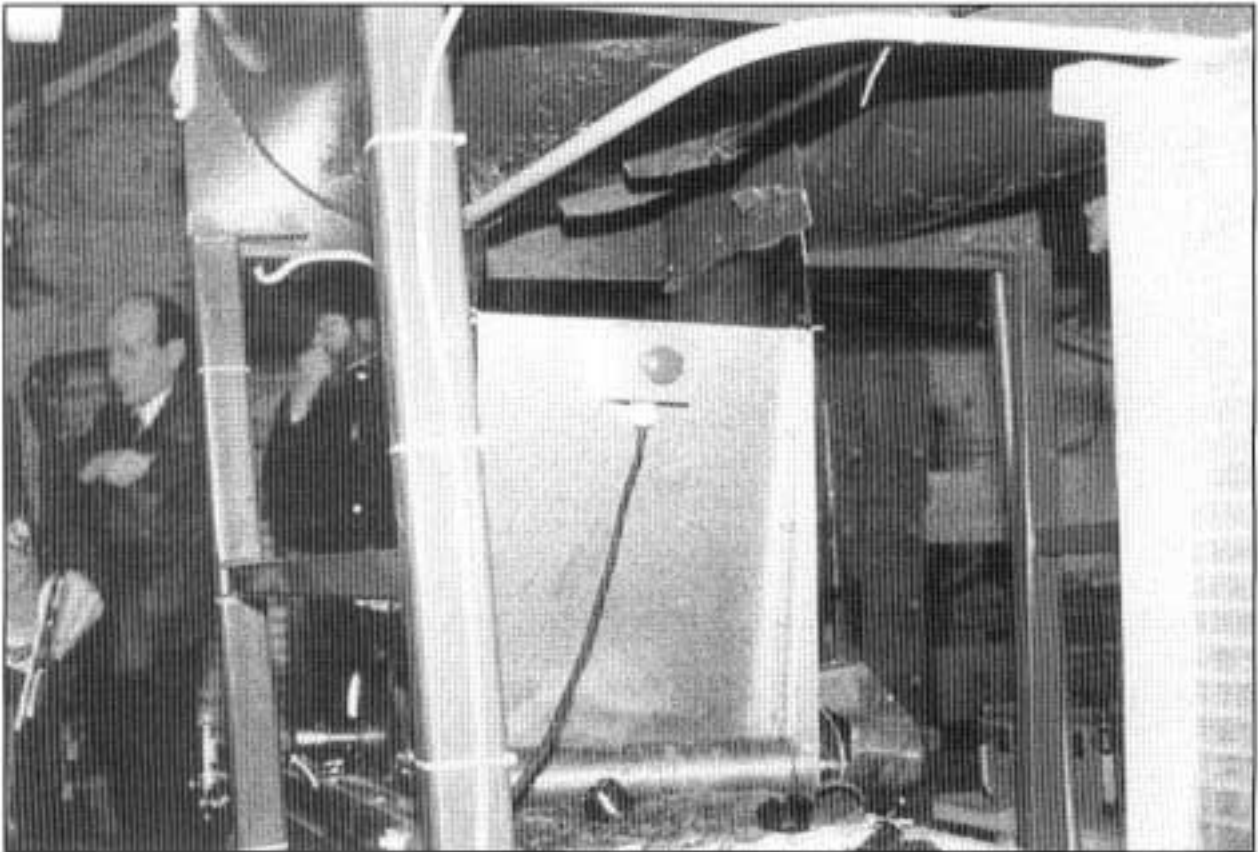
Mullanasetuskoneessa ei ollut määräysten mukaista CE-merkintää eikä vaatimustenmukaisuusvakuutusta. Mullanasetuskoneen syöttöpäässä ei ollut hätäpysäytintä. Konelinjan ainut hätäpysäytin oli mullanasetuskoneen ja kylvökoneen välissä. Koneen käyttöohjeet olivat vain norjankieliset.

Mullanasetuskoneen syöttöpäässä ei ollut hätäpysäytintä. Konelinjassa oli hätäpysäytin, mutta NN:llä ei ollut mitään mahdollisuutta ylettää siihen tapaturmahetkellä. NN olisi voinut pysäyttää koneen pääkatkaisijasta, mutta näin hän ei tehnyt.

Kuva 3. Mullanasetuskoneen multasuppilon takana sijainnut hätäpysäytin.

Koneen käyttöpaikalla tulee olla hätäpysäytin, jos koneen käyttäjä tai jokin muu koneen vieressä työskentelevä henkilö voi altistua vaaralliseen tilanteeseen koneen käytön, huollon tms. aikana.

Konelinjassa voi olla useita ns. käyttöpaikkoja, joissa kussakin on tarvittaessa oltava hätäpysäytin tai hätäpysäytysmahdollisuus (lankapysäytin). Hätäpysäyttimen tulee olla koneen käyttäjän helposti käytettävissä ja havaittavissa.

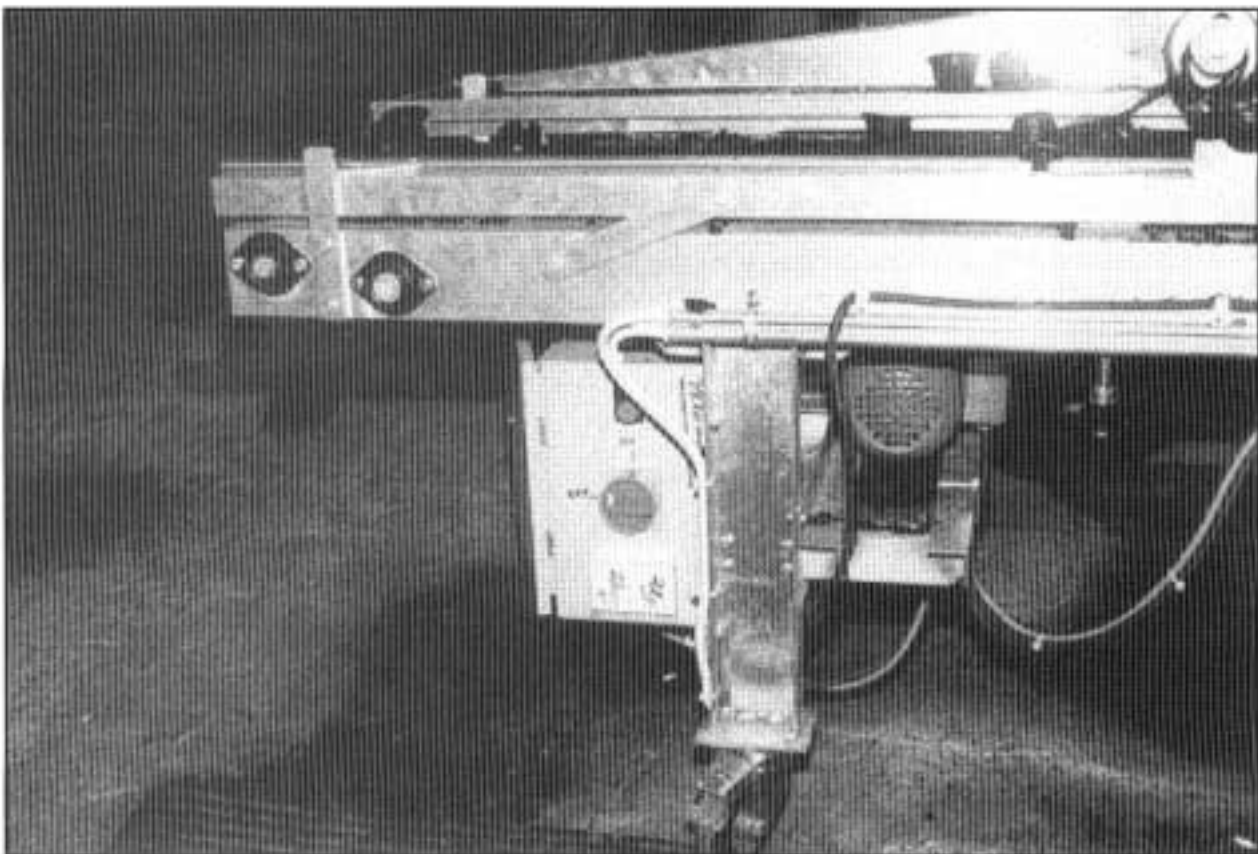
NN:n aiemmin käyttämässä koneessa hätäpysäytin oli uuden koneen pääkatkaisijan kohdalla. Pääkytkin ei ollut NN:n näkökentässä. Pääkytkin kytketään pois päältä kiertämällä, mutta edellisen koneen hätäpysäytintä käytettiin painamalla. NN on myös saattanut hätäanturia ja keskittyä käden irrottamiseen nielusta eikä niinkään koneen pysäyttämiseen.

Kuva 4. Mullanasetuskoneen käyttäjän paikalla ollut pääkytkin.

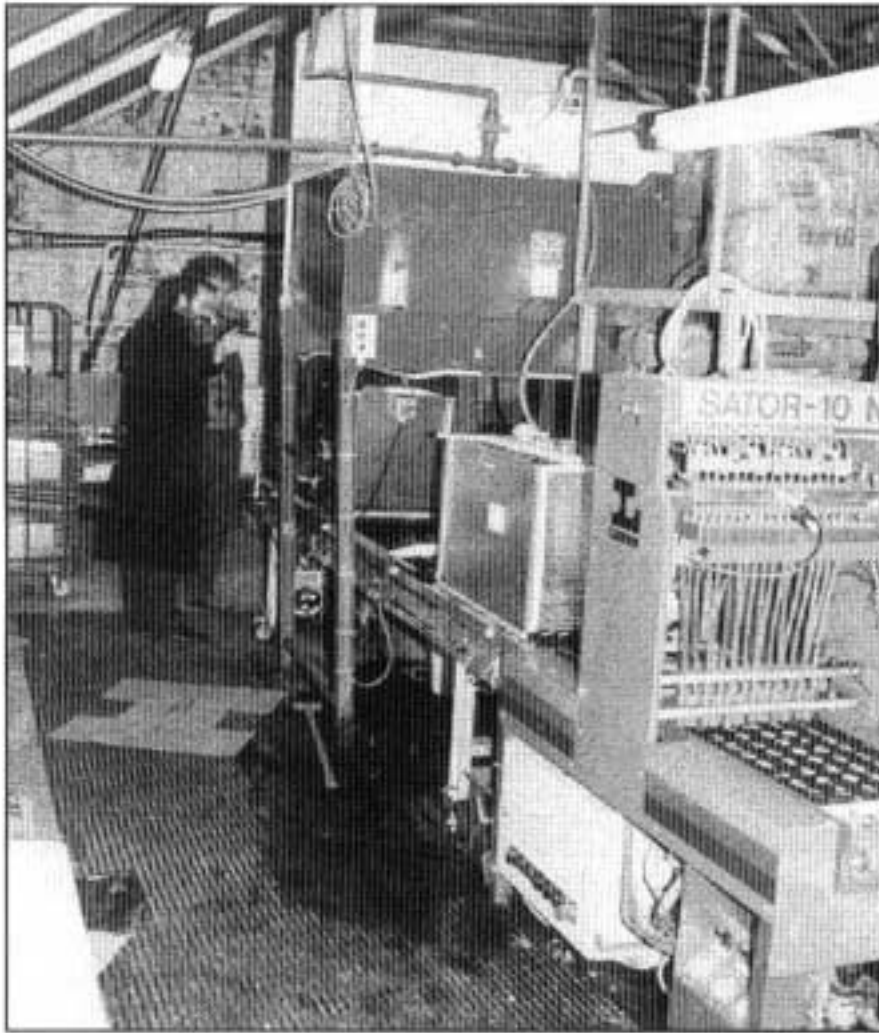
Kuva 5. Koneinja loppupäästä kuvattuna. Etualalla kytvöyksikkö ja sen takana kastehäite.
