# TOT-RAPORTTI

## TOT 16/06

### Lasittaja putosi nousevan työtason ja telineen välistä 28 metriä

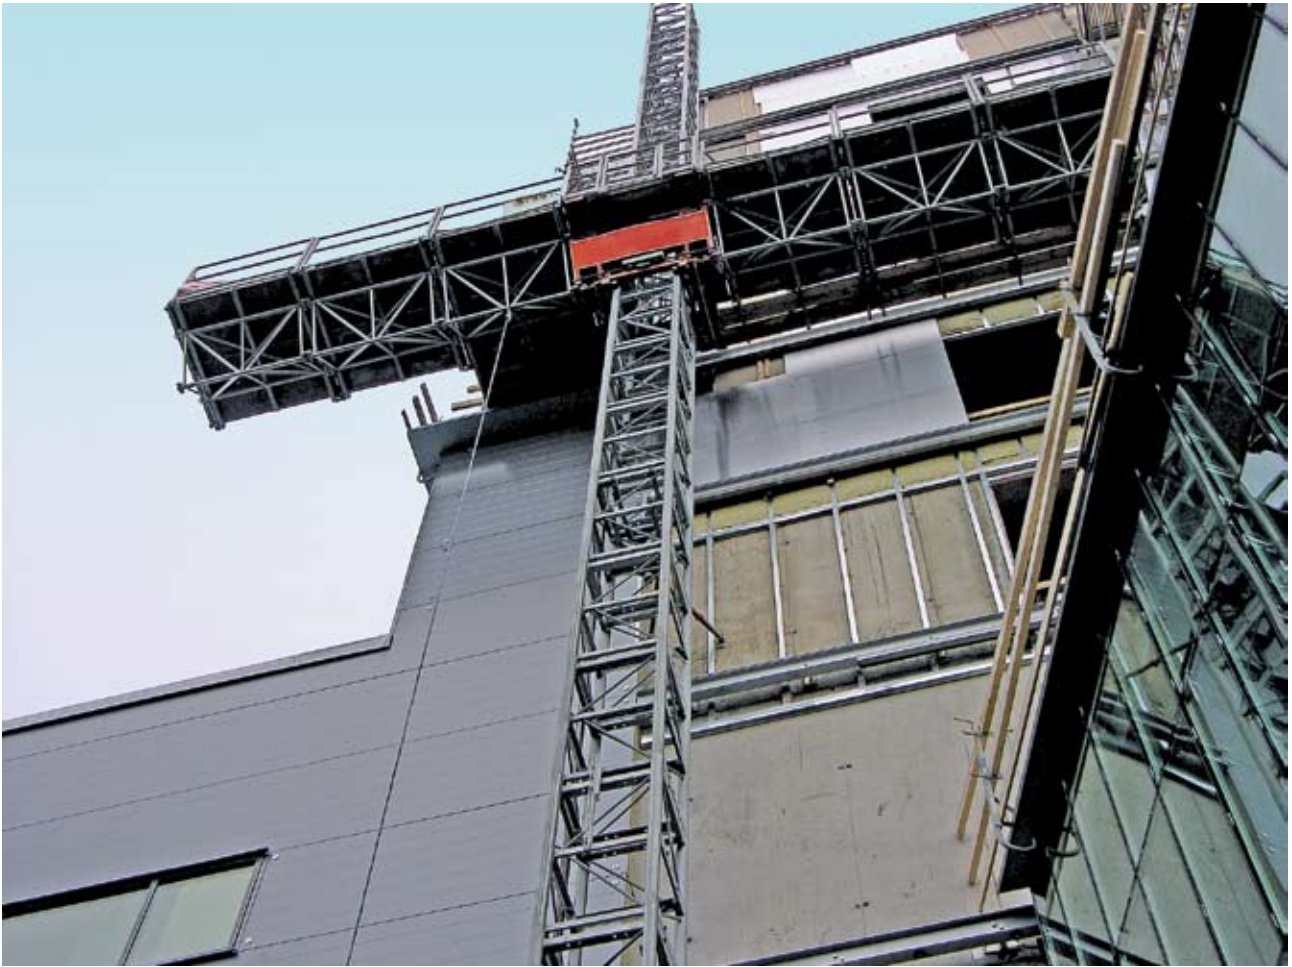
Rakennuksen sivulla oli elementtirakenteinen julkisivuteline sekä yksimastoinen, maston varassa kiipeävä työtaso (mastolava). Mastolavan liike oli rajoitettu tasolle 5-10, koska rakennuksen eri osien välinen yhdyskäytävä esti tason laskun alemmaksi.

**Kuva 1.** Mastolava oli rakennuksen torniosan seinustalla. Julkisivuteline oli tornin vasemmalla puolella. Mastolavan laskemista rajoittava yhdyshälytys on kuvassa oikealla.

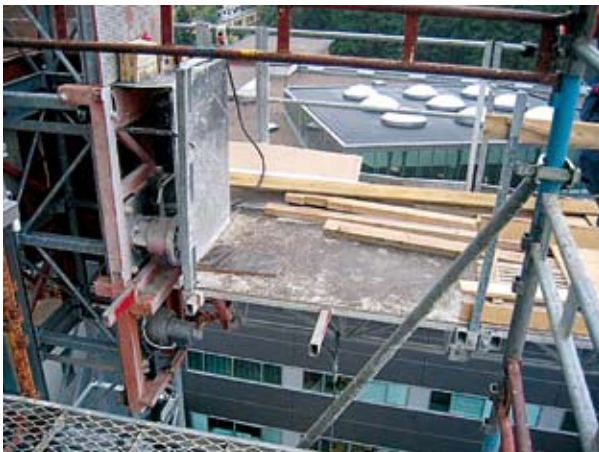
lasilankut siirrettiin siten, että mastolavan työtasolle oli tehty lasilankkujen siirtokerroksen kohdalle kaiteeton ja irtonainen kulkusilta kahdesta teräsritilästä. Kulkusillalla ylitettiin 1,1 metrin levyinen aukko mastolavan ja telineen välissä. Kulkusilta poistettiin aina, kun mastolavaa nostettiin tai laskettiin.

Mastolavan työtasossa tai julkisivutelineessä ei ollut lainkaan kaiteita lasilankkujen siirtotien kohdalla, sillä julkisivutelineen päädyssä olevat vaakatuot (jokat) oli poistettu. Sekä julkisivutelineeseen että mastolavaan oli tehty käyttöönottotarkastusten jälkeen muutoksia, jotka tekivät niistä vaarallisia. Käytettyyn työmenetelmään liittyi vakava putoamisvaara.

Sekä telineellä että mastolavan työtasolla oli kaiteettomia kohtia. Kaiteet oli näiltä kohdin poistettu pystytyksen jälkeen.

**Kuva 2.** Kuva julkisivutelineeltä kaiteettomasta kohdasta, johon asetettiin metalliritilät lasilankukujen siirron ajaksi.

Työntekijät eivät saa oma-aloitteisesti tehdä rakenteellisia muutoksia työmaalla käytettäviin nostolaitteisiin. Kaikki tehdyt muutokset on merkittävä ja telineet sekä nostolaitteet on tarkastettava muutosten jälkeen. Suojarakenteiden poistaminen johtaa putoamisvaaraan. Työtasoilla tai telineillä ei saa olla suojaamattomia aukkoja. Mikäli aukkoja jostain syystä on, putoamissuojauksesta on varmistuttava esim. turvaalustoilla ja turvaköydellä.

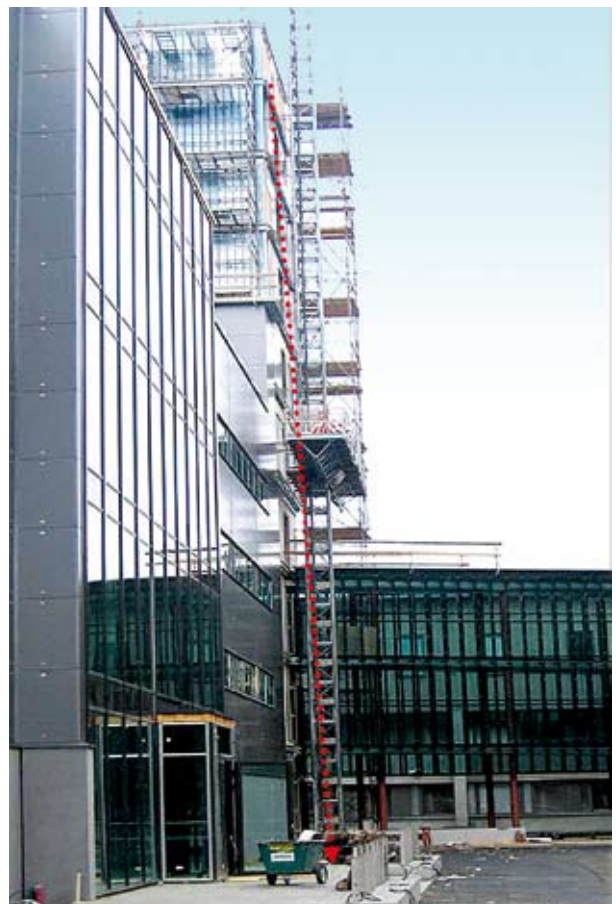
Telineen ja mastolavan työtason välinen vaakasuora etäisyys oli 1,1 metriä. Aukon alla putoamismatkaa oli 28 metriä.

**Kuva 3.** Yleiskuva tapahtumapaikalta. Kuvassa nuolella on merkitty putoamispaikka.
