# Työpaikkaonnettomuuksien tutkinta (YTOT)

## **YTOT3/98**

## Kuljetus

Tehdasalueella kuljetusalan yrittäjä oli aloittamassa muoviraaka-ainetta sisältävän säiliöauton perävaunun purkamisen. Oli aamuyö ja tuuli voimakkaan puuskainen. Yrittäjä oli aluksi peruuttanut perävaunun vinoon asentoon purkauspaikalle, jolloin perävaunu jäi kallelleen. Tämän jälkeen hän oli käynnistänyt kippaussylinterin toiminnan.

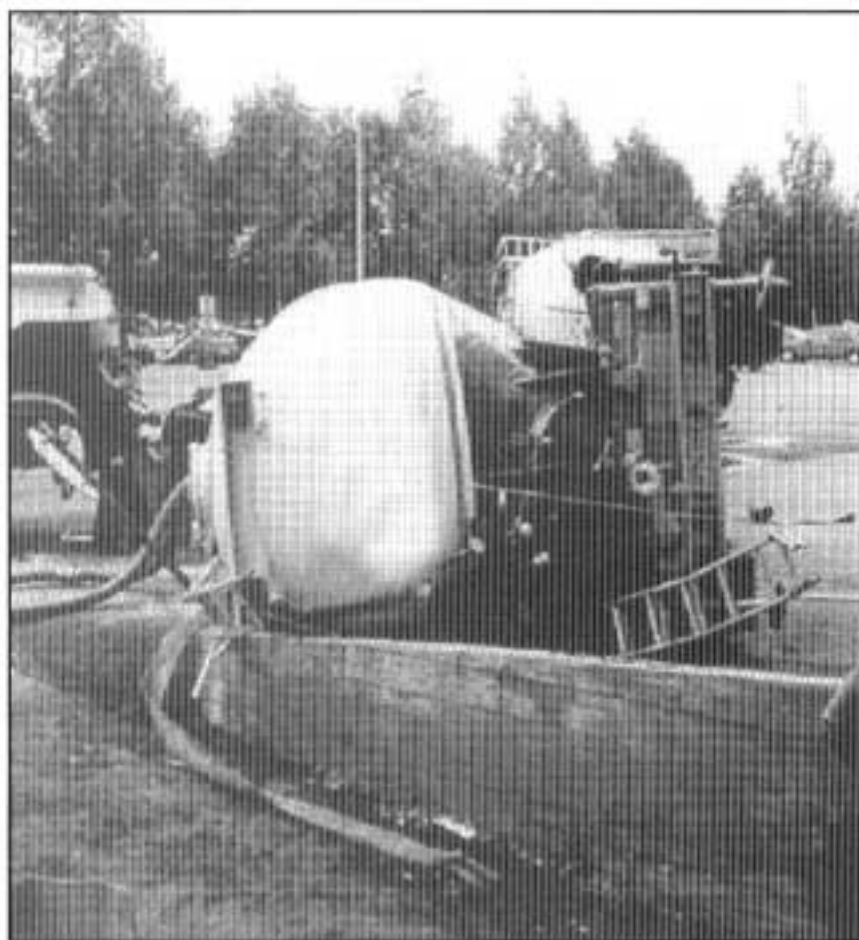
Purkupaikka oli asfaltoitu ja se sijaitsi tehtaan sisäisen ajoväylän vieressä. Ajoneuvo oli ajettu purkupaikkaan nähden vinoon asentoon ja tästä syystä perävaunu oli noin 10–15 cm kallellaan raideväliltään (kuva 1). Ajoneuvon rengaspaineet olivat tasaiset ja ohjeiden mukaiset. Tehtaan ilmoituksen mukaan tavanomainen purkuasento on kohtisuoraan purkupaikkaa kohti, jolloin ajoneuvo ei olisi ollut kallellaan.

Autonkuljettaja NN ei ollut laskenut perävaunussa olevia tukijalkoja tukiasentoon. Lisäksi perävaunun paineilmajousituksesta ei ollut vapautettu painetta. Perävaunun etuteli oli myös vinossa asennossa perävaunuun nähden heikentäen kippausvakavuutta.

**Kuva 1.** Kaatunut säilöperävaunu onnettomuuspaikalla.  
(Huom. perävaunun tukijalat ovat tulleet ulos kaatumisen jälkeen perävaunun ylösnoston yhteydessä.)

Autonkuljettajien tulee yksityiskohtaisesti noudattaa perävaunun valmistajan laatimia käyttöohjeita. Erityisesti huomiota tulee kiinnittää käyttöhetken sääoloihin.

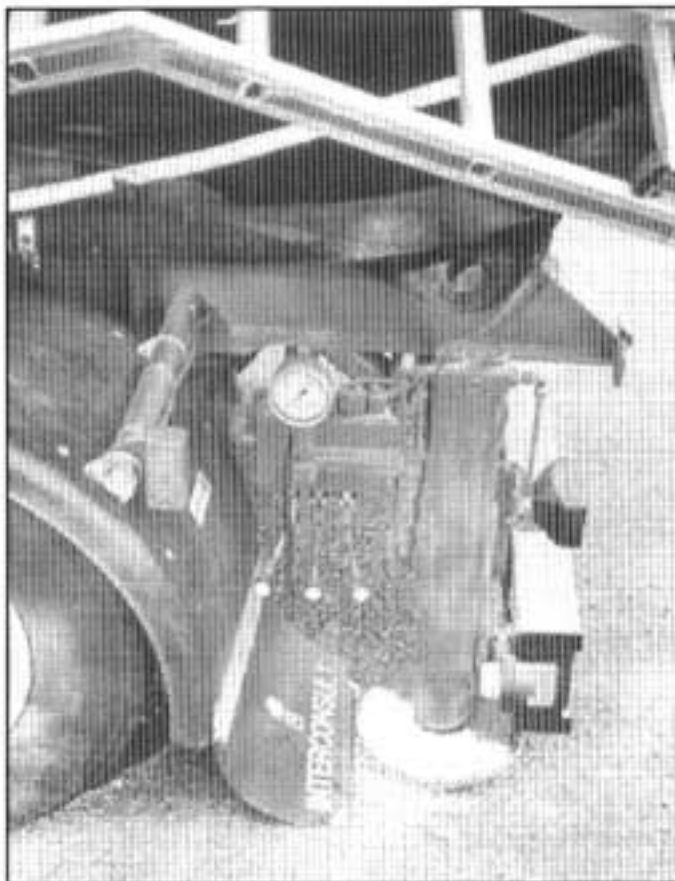
kippsylinterin ohjausventtiilin vipu oli lukittuna nosto-asentoon kumilenkin avulla (kuvat 2 ja 3).

Kuva 2. Säiliöperävaunun kipin ja tukijalkojen hallintavivut perävaunun sivulla.

Käyttövivut tulisi sijoittaa vaara-alueen ulkopuolelle, mistä niitä voidaan käyttää turvallisesti.

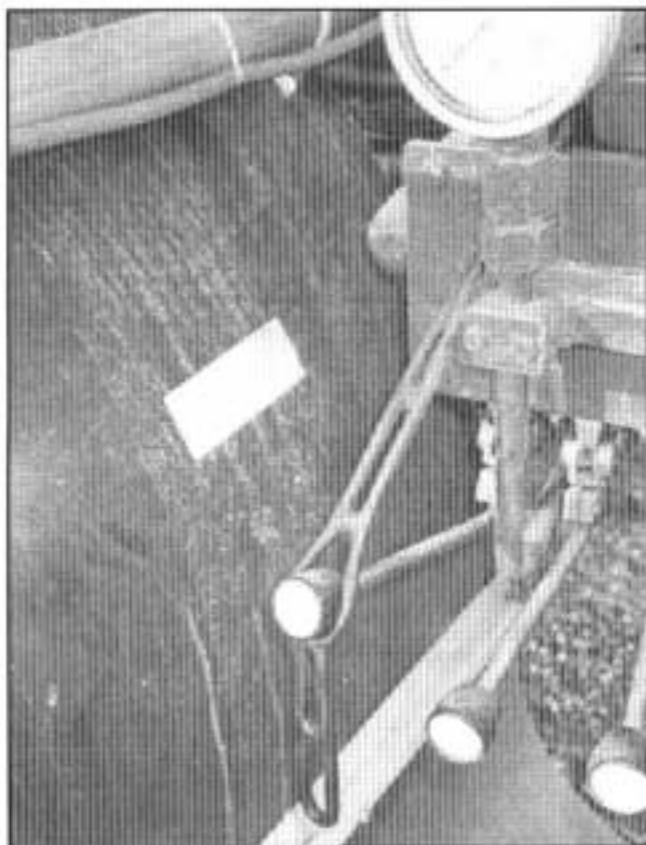
Autonkuljettajan käyttämät työmenetelmät osoittivat, että hänellä oli ollut kiire. NN oli kytkenyt perävaunun takapäässä sivulla sijaitsevan kipin ohjausvivun kippiä nostavaan asentoon kumilenkin avulla ja oletettavasti ryhtynyt heti valmistelemaan purkausta. Kipattava säiliö oli kaatumishetkellä noussut kippisynterinin viimeistä jatketta vaille maksimikorkeuteen.

Kuva 3. Perävaunun kipin hallintavivun lukitseminen nostoasentoon kumilenkin avulla (lavastettu kuva).

Perävaunun kippauksessa edellytetään usein tukijalkojen maahanlaskua ja paineilmajousituksen paineettomaksi kytkentää. Kiireessä tai tietämättömyyttä näin ei aina toimita. Tämän vuoksi kipin ohjausjärjestelmä tulisi suunnitella ja rakentaa sellaiseksi, että kipin nostaminen ei ole mahdollista ellei tukijalat ole maassa ja paineilmajouset paineettomina.
