Työpaikkaonnettomuuksien tutkinta (TOT)

25/98

Valtio/rajavartiolaitos

Kouluammunnoissa vänrikki ja rajavartiomestari asensivat räjähdyspanosta, joka oli tarkoitus laukaista erillisellä laukaisulevyllä. Virta oli kytketty sähkönalliin paristolla. Jostain syystä piiri sulkeutui ja 400 g räjähdysainetta räjähti kylkimiinojen tehoesitelyyn tarkoitettujen teräslevyjen välissä. Vänrikki kuoli, rajavartiomestari loukkaantui.

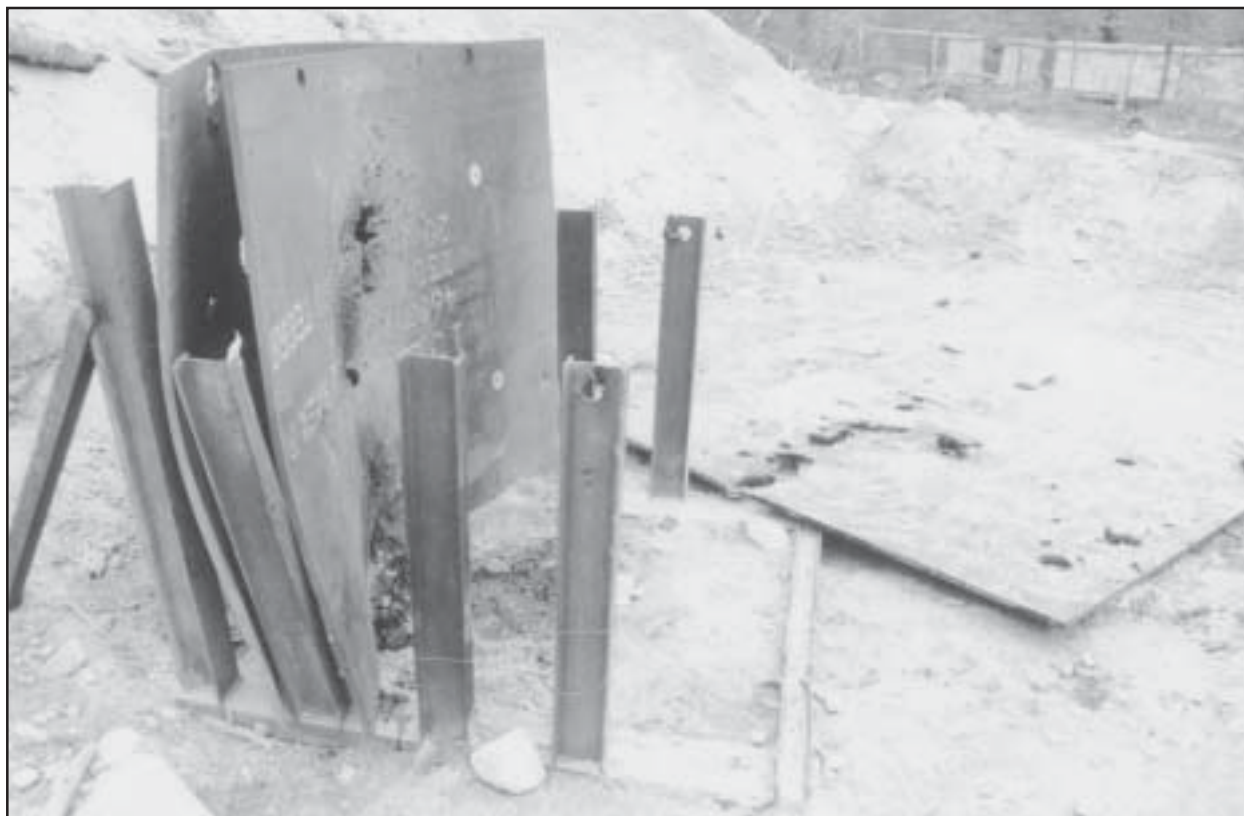
Kuva 1. Lähikuva maalilaitteesta oikealta sivulta kuvattuna. Maassa näkyvä teräslevy on ollut räjähdysen aikana etummaisten tolppien välissä ja NN kytkemässä kuvauspanosta kahden ensimmäisen levyn välissä.

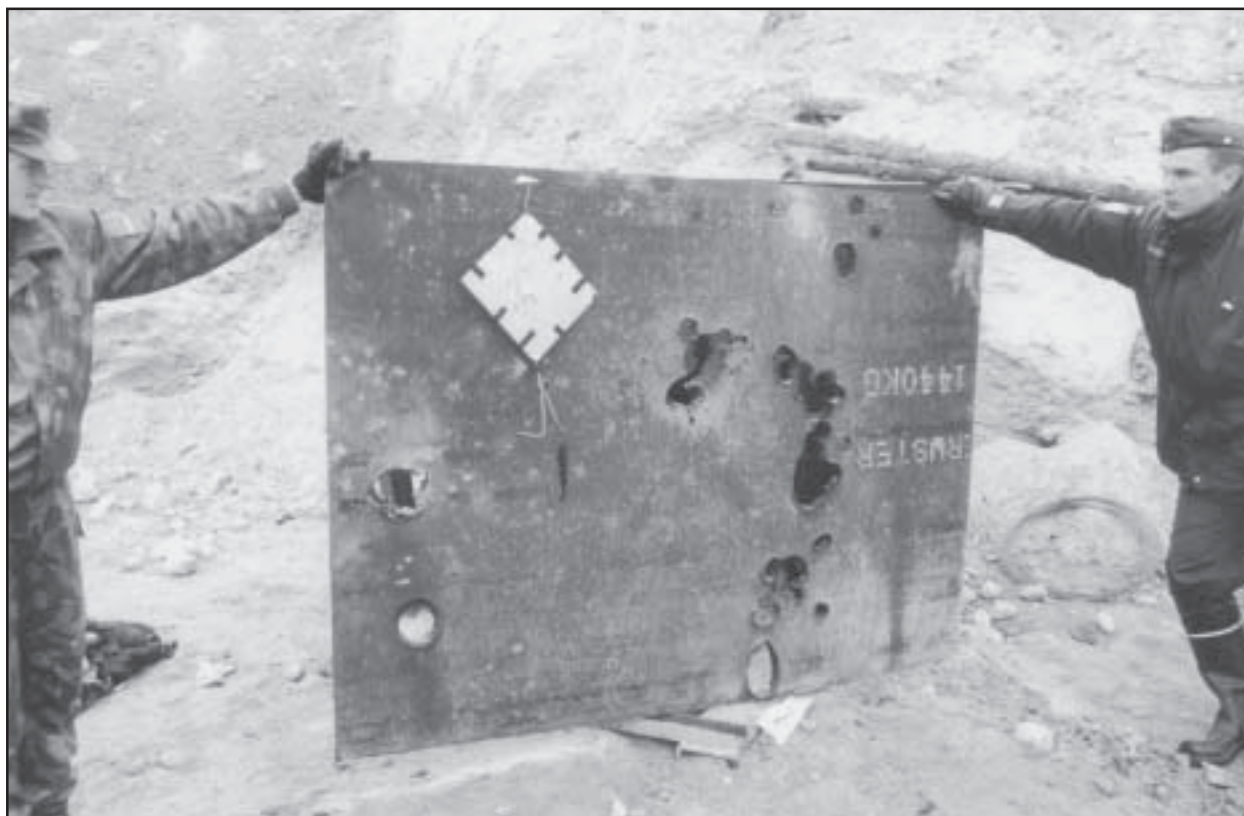
Toisen panoksen sytytysjärjestelmän laukaisulaite oli asennettu kylkimiinojen tehoesittelyn maalilaitteen teräslevyn oikeaan yläkulmaan. Laukaisulaitteen sähköjohtimet oli johdettu teräslevyjen väliin maalilaitteessa olevan rosoisen reiän kautta. NN on ollut teräslevyjen välissä asentamassa panosta. Teräslevyjen väli oli 30 cm. NN on ilmeisesti asentanut sähkönsä panokseen ja kytkenyt nallin johtimet laukaisulaitteen virtajohtoihin ja paristoon polvensa ja käsiensä varassa. Todennäköisesti laskettaessa panosta käsillä maahan ovat lyhyet johtimet kiristyneet ja aiheuttaneet joko:

- 1) oikosulun laukaisulaitteessa
- 2) oikosulun laukaisulaitteen ja teräslevyn välillä
- 3) oikosulun johtimien ja teräslevyn välillä.

Oikosulku sytytysjärjestelmässä on aiheuttanut sähkövoiman kytkeytymisen ja nallin toiminnan, jolloin räjähdyspanos 400 g on räjähtänyt NN:n käsissä. Panoksen asennuksen aikana KK on ollut maalilaitteen vieressä muutaman metrin päässä. Räjähdysten vaikutuksesta NN:n molemmat kädet ja oikea jalka ovat pirstoutuneet ja KK on lentänyt muutaman metrin päähän maalilaitteesta. Toista maalilaitetta asennettaes-

Kuva 2. Teräslevy pystyyn nostettuna. Teräslevyn etupuolelle vasempaan yläkulmaan oli kiinnitettyä laukaisulevy, jota NN oli kytkemässä virtalähteeseen ja tulenkuvaukseen onnettomuuden sattuessa. Laukaisulevyllä lähtevät johtimet ovat katkenneet räjähdysen voimasta läpiviennin kohdalta.

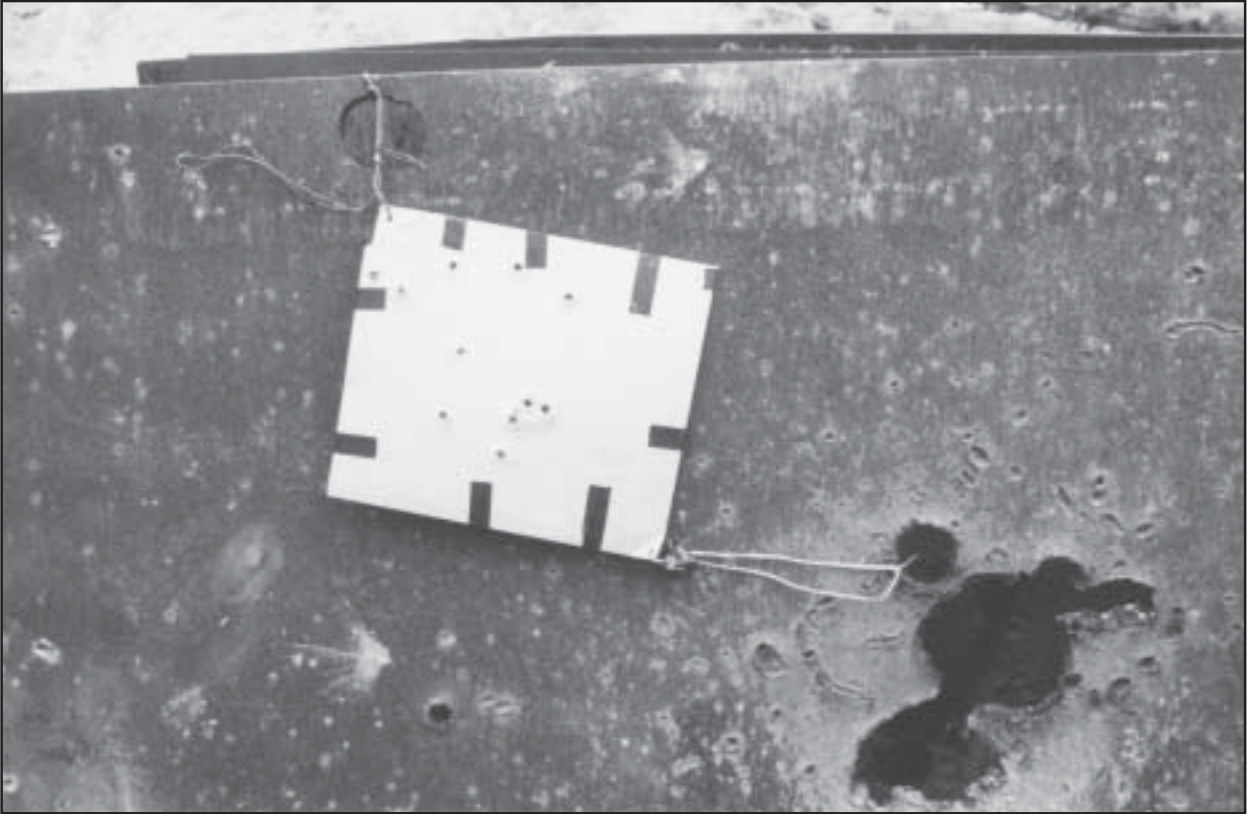
- Toinen käytetyistä laukaisulevyistä oli tullut XXX:n kouluttajalta, toinen, onnettomuuden aiheuttanut, levy oli rajajääkärikomppanian kouluttajan oma-aloitteisesti rakentama. Leirillä käytetyt levyt käytettyjä, räjähtäneessä panoksessa ollut levyä ammuttu aiemmin n. 10 kertaa.

Kuva 3. Lähikuva teräslevyn etupuolelle kiinnitetystä laukaisulevystä. Laukaisulevyyn oli ammuttu aikaisemmin jo 11 kertaa. Laukaisulevy oli kiinnitetty teräslevyn yläosaan kiinni rautalangalla.

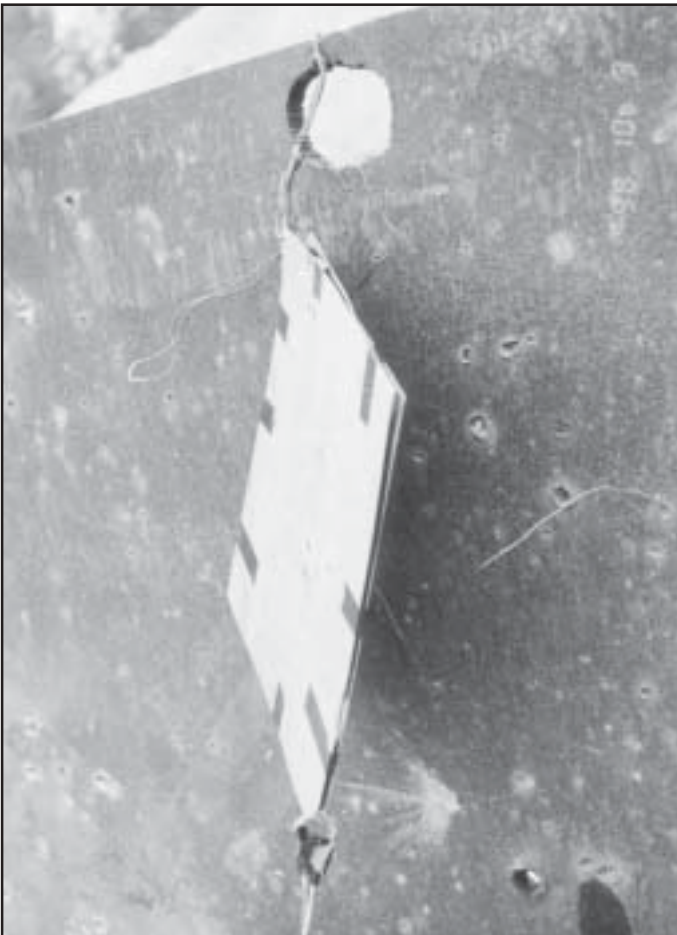
Kuva 4. Laukaisulevyjen väliin eristeeksi oli laitettu muovipäällysteistä nallijohdinta, joka erotti levyt toisistaan.
