Työpaikkaonnettomuuksien tutkinta (TOT)

17/98

Rakentamisen palvelut

Puretun teollisuuskiinteistön kattorakenteen liimapuupalkit olivat olleet vuoden varastoituna kiinteistön alueella ulkosalla. Palkkien kuljetusta valmisteli purkajan kaksi työntekijää sekä ajoneuvonosturin kuljettaja.

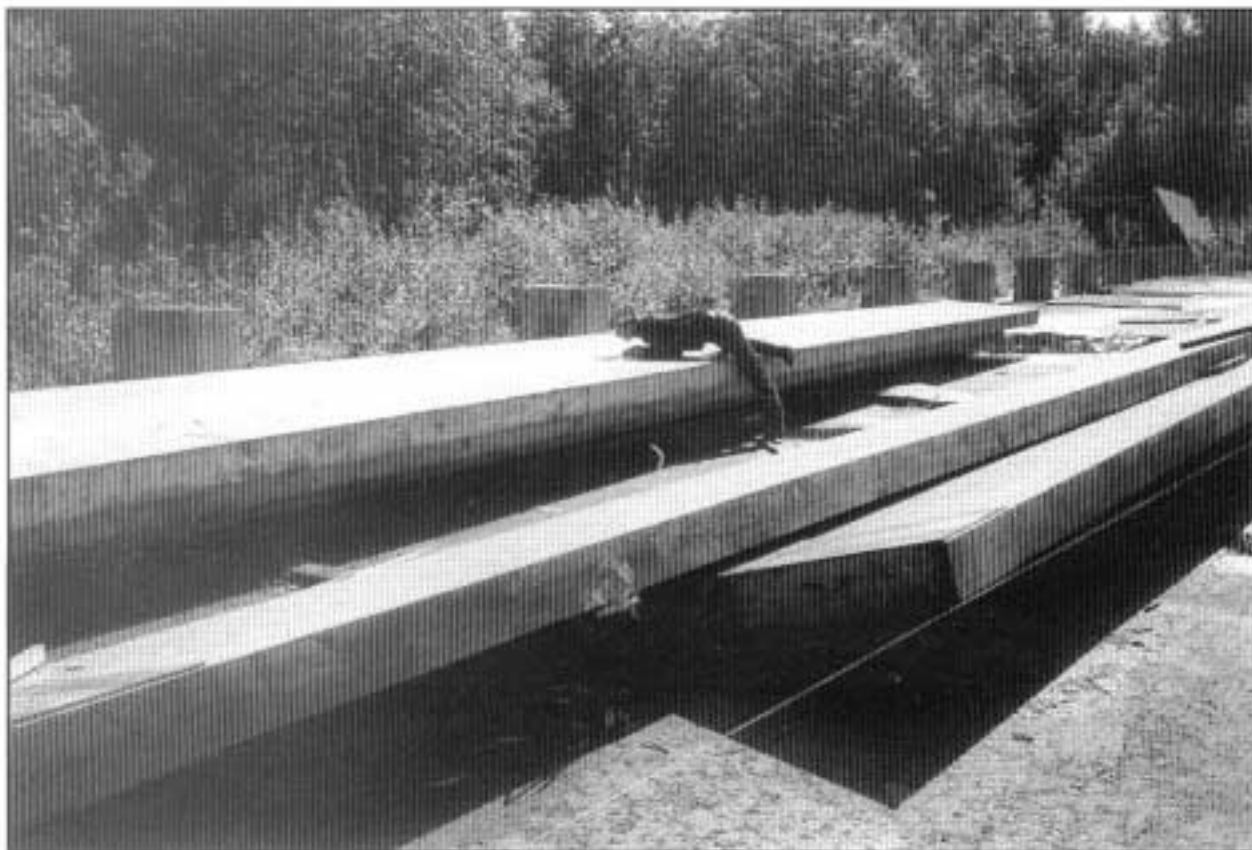
Osa palkeista kaatui nosturiauton puolelle ja osa toiselle puolelle. NN jäi puristuksiin nostoliinoin kiinnitetyn palkin ja toisen kaatuvan palkin väliin. Nämä palkit kaatuivat nosturiautosta pois päin (kuva 1).

Kuva 1. Henkilö suunnilleen työtapaarman jälkeisessä tilanteessa — päälle kaatunut palkki luonnollisesti poissa.

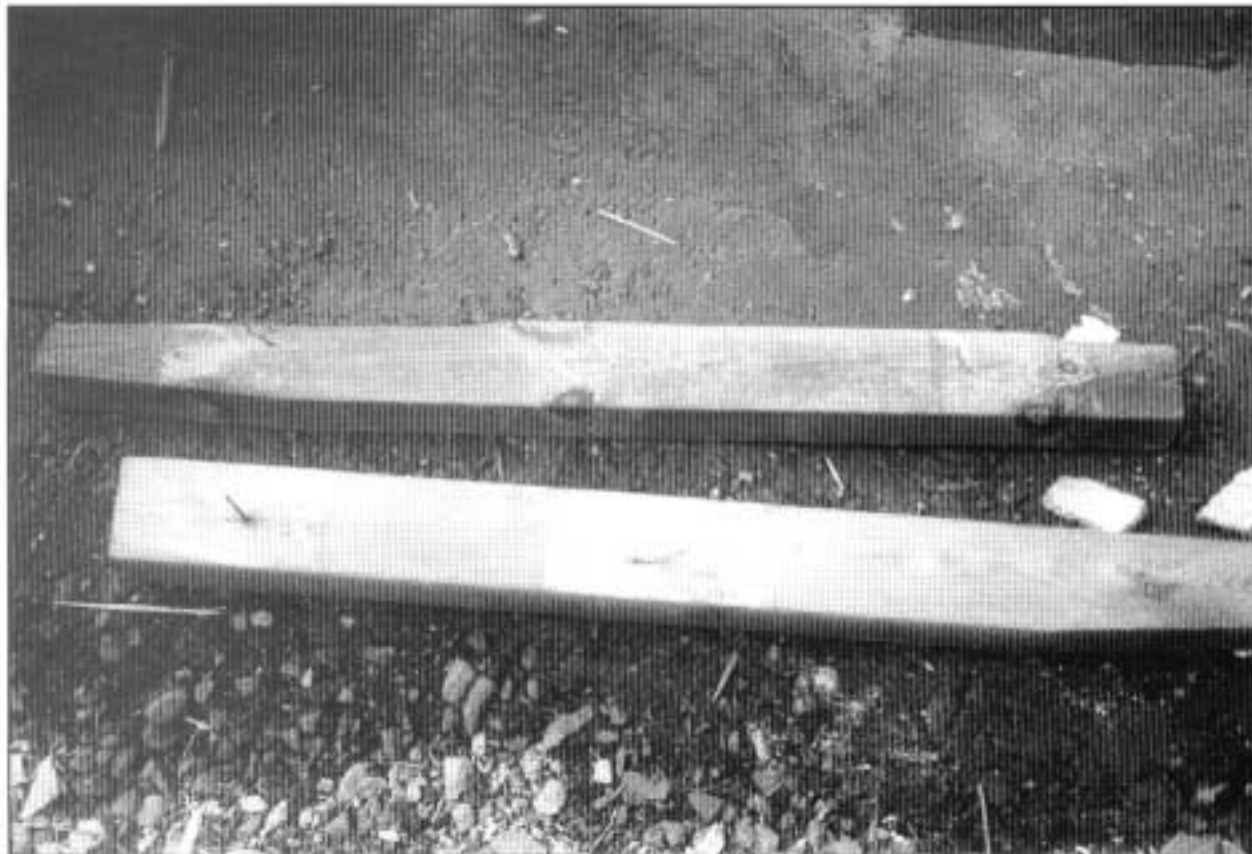
Liimapuupalkit oli tuettu varastointia varten sitomalla ne harvakseltaan kiinni toisiinsa 50 x 100 mm soiroilla. Nämä siteet oli naulattu palkkeihin kiinni tavallisilla lankanauloilla, jotka olivat myös alkaneet ruostua. Nauloja oli käytetty vain muutamia soirojen naulauksessa.

Palkkien sidonta toisiinsa sekä tuenta vinositeillä olivat puutteellisia. Onnettomuuden jälkeen paikallinen työsuojelupiiri antoi työsuojelun valvontalain mukaisen käyttökiellon, koska palkkeja siirrettäessä tai siirtoa valmisteltaessa oli työntekijöillä välitön hengen tai terveyden menettämisen vaara.

Kuva 2. Kaatuneiden palkkien sidontaan käytettyjä solroja.

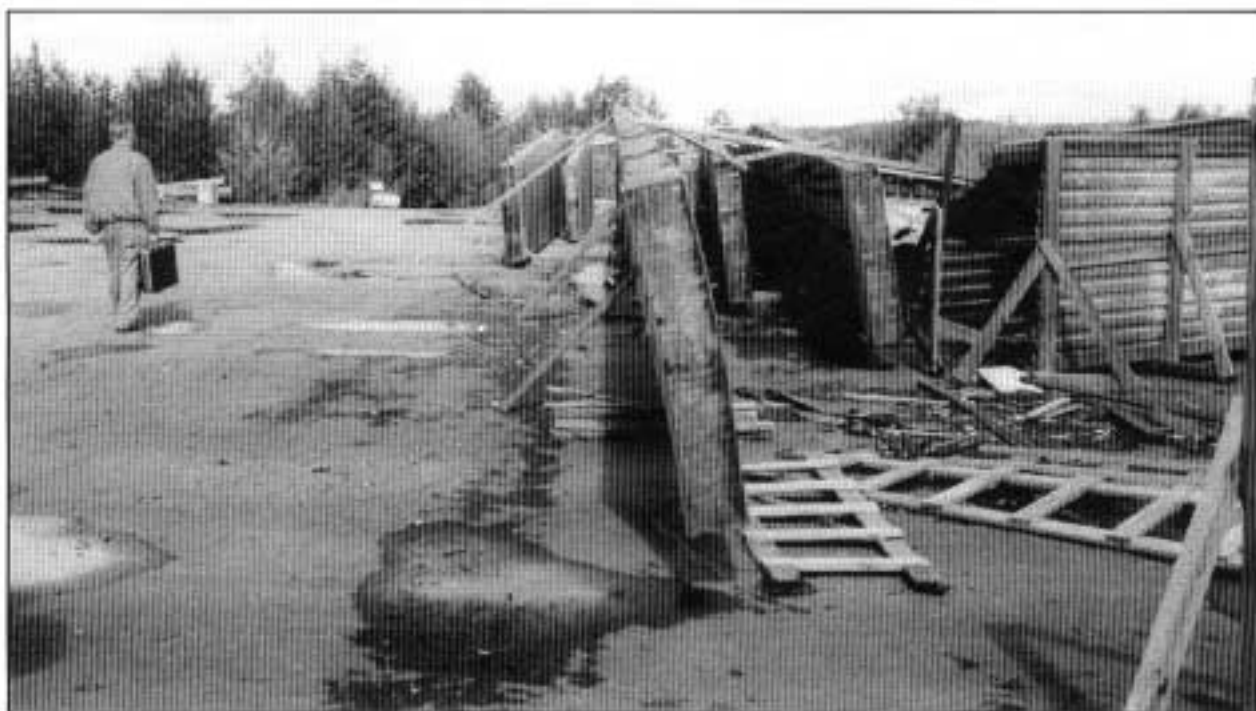
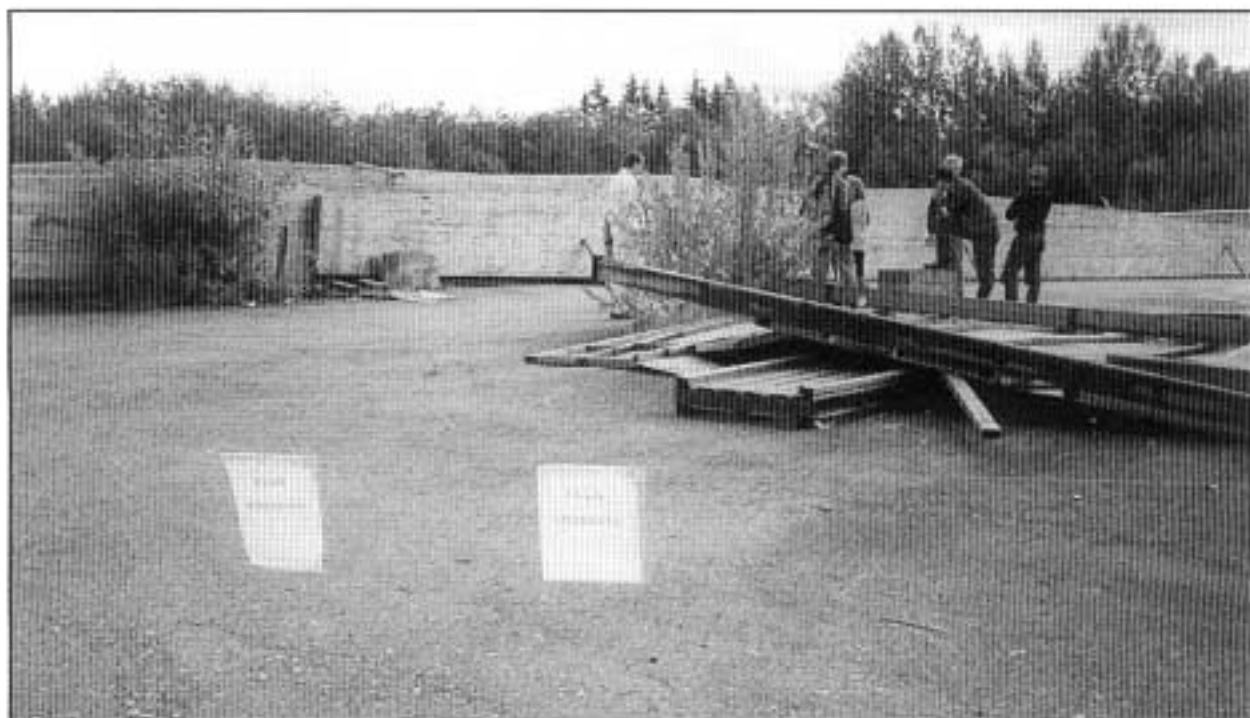
Palkkeja oli myös tuettu harvakseltaan vinotuilla, joita ei oltu naulattu kiinni liimapuupalkkeihin tai tuettu luotettavasti maata vasten. Osa palkeista oli myös kallistunut ja alueen asfaltoinnin epätasaisuus lisäsi kaatumisriskiä.

Palkkien välivarastoalueena oli päällystetty kenttä, joka oli epätasainen. Palkit olivat olleet varastoituna avonaisella ja aitaamattomalla kentällä jo vuoden verran. Palkkien tuenta ja sidonta oli tehty silloin, kun ne oli purettu välivarastoon. Osa palkeista oli kallistunut vaarallisesti (kuvat 2—4).

Kuvat 3 ja 4. Liimapuupaikkoja välivarastoituina. Lippusilma ja varoitukset asetettu työtapaturman jälkeen.

Purkutöiden yhteydessä tulee myös suunnitella purettavien rakenteiden ja rakennusosien välivarastointi niin, että välivarastossa olevia rakennusosia voidaan turvallisesti nostaa tai siirrellä. Välivarastossa olevien rakennusosien tuenta tulee suunnitella, samalla on otettava huomioon se, miten tuenta voidaan turvallisesti poistaa. Vaaralliset varastoalueet on eristettävä ympäristöstään.
