Työpaikkaonnettomuuksien tutkinta (TOT)

20/98

Kemianteollisuus

Asennusyrityksen työntekijä menehtyi kemianteollisuuteen
kuuluvassa tehtaassa vähähappiseen rumpu-uuniin.
Prosessissa suojakaasuna käytetty typpi
oli syrjäyttänyt hapen

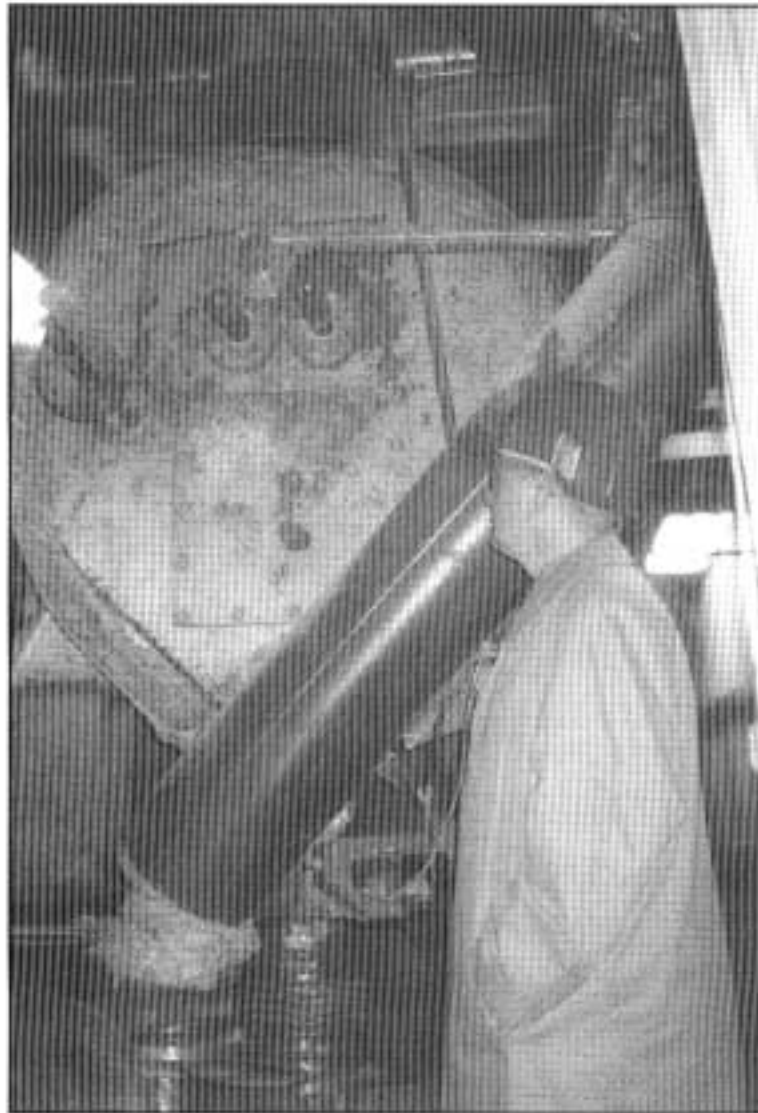
Asennusyritys B Oy lähetti NN:n ja HH:n suorittamaan työn. A Oy:n kunnossapitotyönjohtaja LL otti heidät vastaan ja kertoi työtehtävästä. LL antoi työparille tehtäväksi avata uunin peräpään luukku kysytyään ensin luvan vuoromestarilta (kuva 1). Samassa yhteydessä LL kertomansa mukaan sanoi työparille, että uuniin ei saa mennä ennen kuin siellä on suoritettu happimittaus. LL oli saanut sen kuvan, että molemmat kuulivat mitä hän sanoi.

Kun HH palasi takaisin noin kymmenen minuutin kuluttua, hän ei nähnyt NN:ää. NN:n etsintä aloitettiin lähellä työskentelevän työntekijän kanssa. Muutaman minuutin kuluttua hänet löydettiin tajuttomana uunin sisältä, peräpään miesluukun sisäpuolelta ja hänet vedettiin nopeasti ulos.

Työnjohtaja LL:n ja asentaja HH:n mukaan NN kuuli viestin, ettei uuniin saanut vielä mennä. NN oli kuitenkin mennyt uuniin, mikä osoittaa, ettei hän tunnistanut riskiä. Tämä johtui ilmeisesti puutteellisista tiedoista tyypen vaaroista. Uunin luukku oli lisäksi auki. LL oli avannut sen aamulla, kun uuni oli jo jäähtynyt, suorittaakseen siinä silmämääräisen tarkastuksen. Mitään varoitustaulua luukulle ei asetettu.

Kuva 1. Miesluukku, kuvassa 2 uusin kauimmassa päässä.

Uunin luukkujen avaus tulee tehdä vasta sen jälkeen, kun venttiilit on suljettu ja sokeoinnit tehty säiliötyöohjeen ja -luvan mukaisesti.

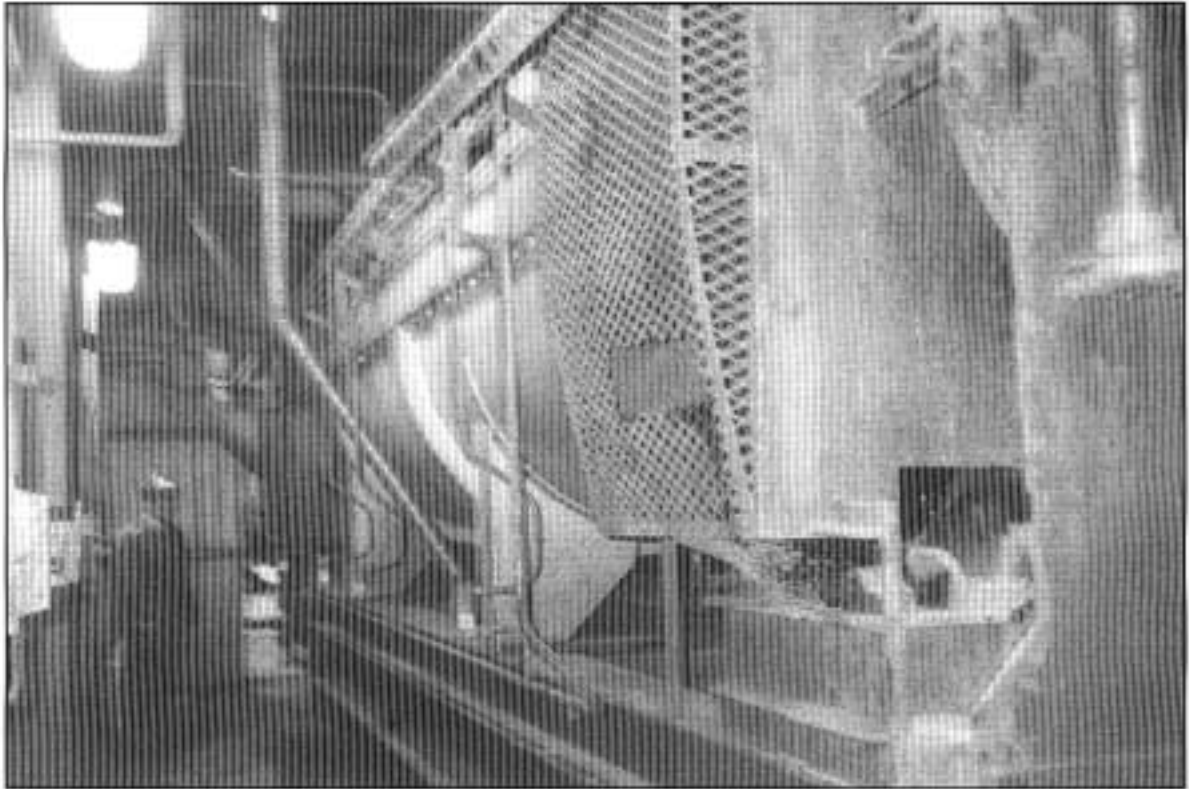
Uunista löytyi n. kahden metrin päässä sisäänmenoaukosta valaisin, jossa oli valo päällä sekä uunin puhdistukseen käytettävä työkalu. Tästä voi päätellä, että NN oli mennyt uuniin mahdollisesti tarkoituksenaan aloittaa puhdistustyöt (kuvat 2 ja 3).

Tapaturman jälkeen todettiin, että uuniin oli onnettomuushetkellä normaali prosessinaikainen typpivirtaus johtuen siitä, ettei oltu suljettu oikeita venttiilejä. Sulkemalla uunihuoneessa sijaitsevat matalapaineventtiilit tai ylätasolla oleva pääsulkuventtiili, olisi estetty typen virtaus uuniin. Suljetut venttiilit olivat vain nk. tupsutus- eli laostusventtiilejä, joilla ravistellaan suodatimia.

Kuva 2. Rumpu-uuni.

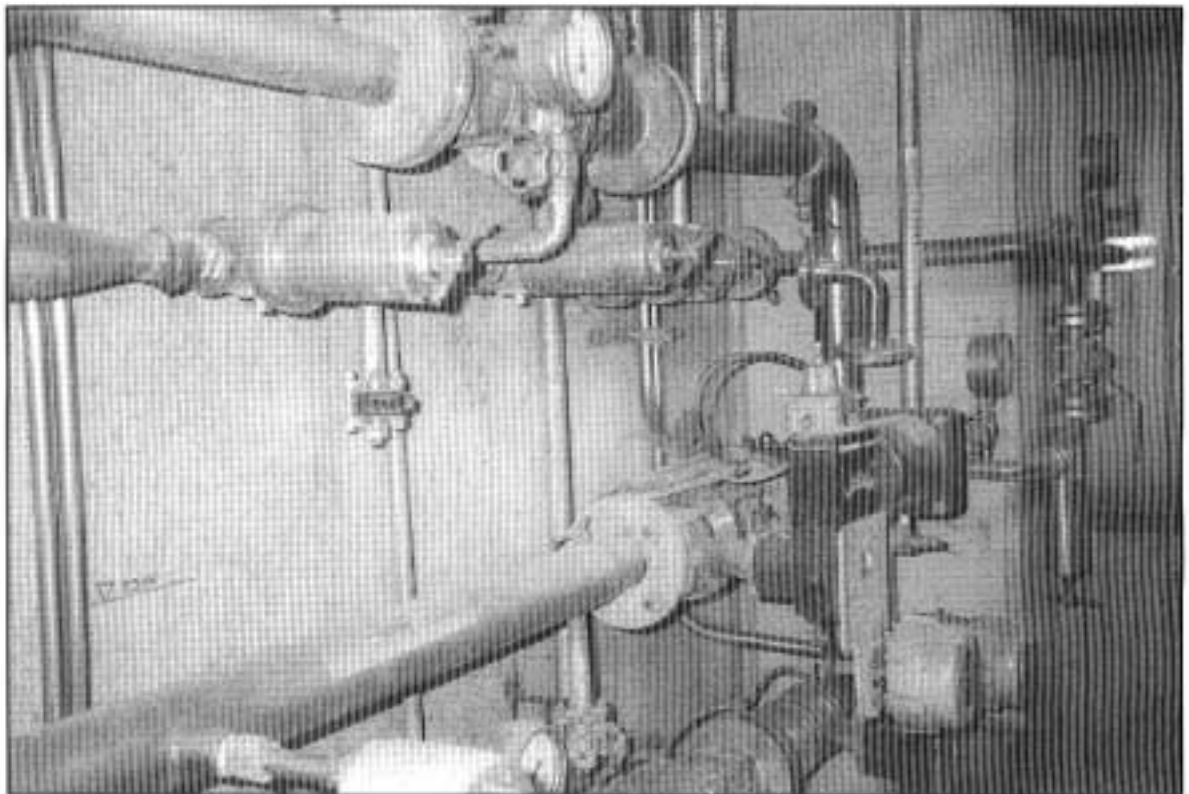
Prosessi- tai putkistokaaviota ei ollut käytettävissä. Tutkimuksissa todettiin, että typpiventtiilit ja -putkistot olivat vain osittain merkityt.

Kuva 3. Putkistoja.

Putkistot tulee merkitä standardivärein virtaavan aineen nimellä virtaussuunnan osoittavilla nuolilla.

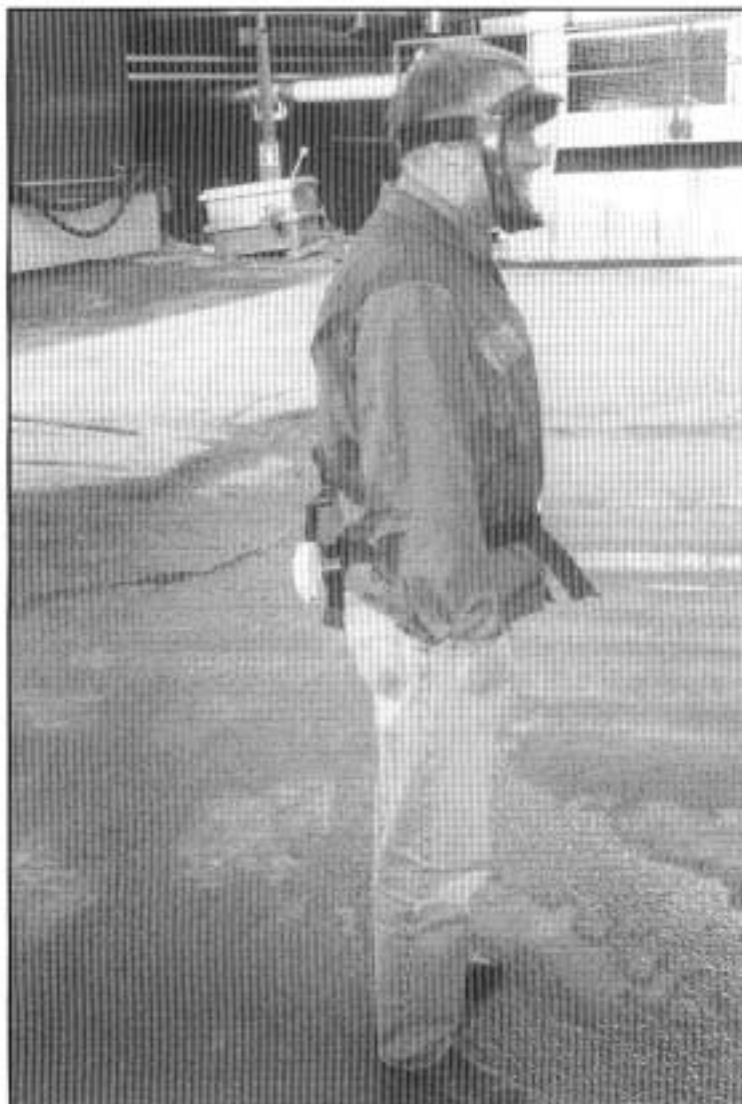
Kun NN löydettiin uunista, hänellä oli hengityksen-suojain ja suoja-puku päällä. Hengityksensuojain oli varustettu pölysuodattimella. Vain raitisilmalaite olisi ollut suojausvaikutukseltaan riittävä.

B Oy:n asentajat kävivät kahvilla käytyään ensin työkohteessa. Työnjohtaja LL ei ollut silloin vielä paikalla. Asentaja HH:n kertoman mukaan suojaimet (kertakäyttöhaalari + Airstream -pölynaamari, kuva 4) olivat ilmestyneet uunin viereen sinä aikana, kun hän NN:n kanssa kävi kahvilla ruokalassa. NN rupesi pukemaan suojaimia päälleen samalla, kun HH ja nyt paikalla ollut LL lähtivät hakemaan happimittaria. LL:n puhelin soi, joten hän poistui uunin luota vähän ennen asentaja HH:ta.

Kuva 4. Käytössä ollut "Airstream"-suojain.
