# Työpaikkaonnettomuuksien tutkinta (TOT)

**32/98**

## Puutavarateollisuus/ Hihnakuuljetin

Vaneritehtaan viimeistelyosastolla reunasahauslinjan hoitajan varamiehenä työskennellyt lajittelija oli joutunut sahauslinjan välikuljettimen hihnan kiristystelan ja hihnan muodostamaan nieluun ja puristunut kuljettimen rakenteita vasten. Lajittelija löydettiin menehtyneenä välikuljettimen alla olevalta jäterimakuljettimelta

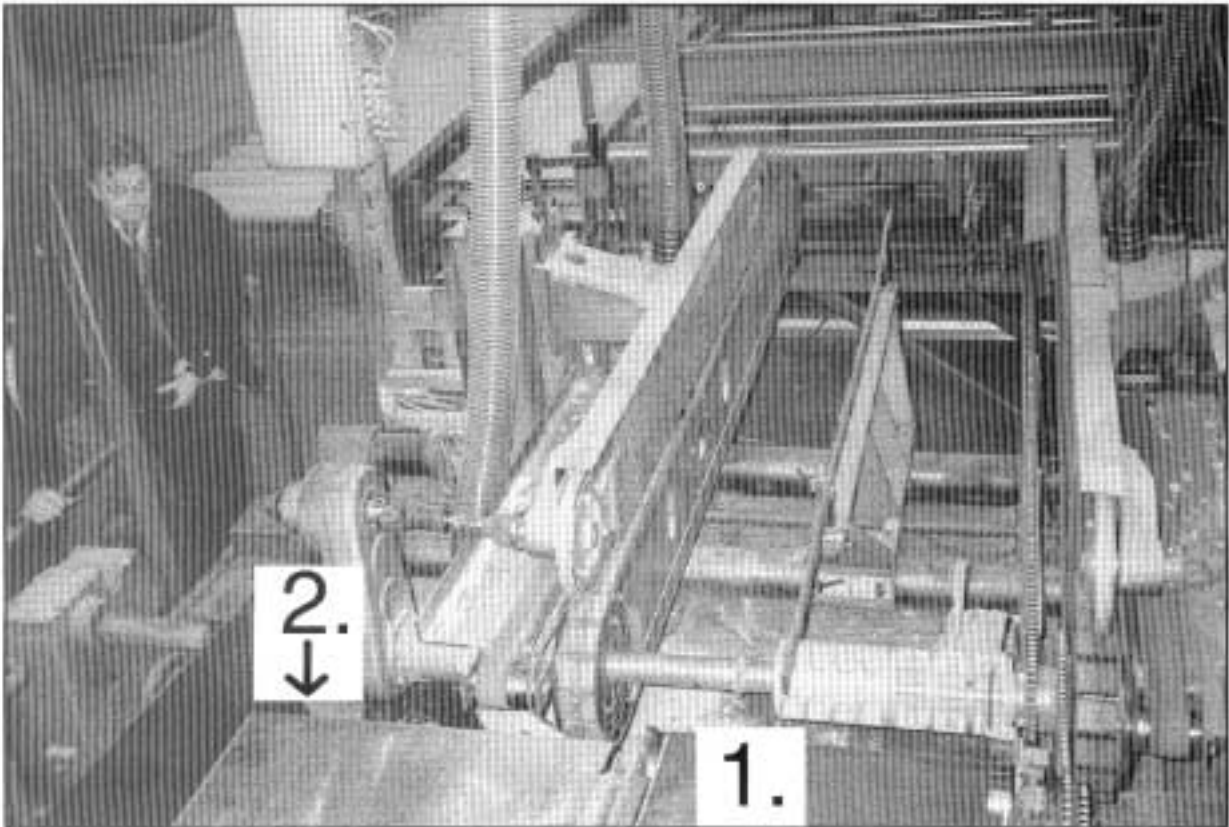
Rimakuljettimen yläpuolisen välikuljettimen telojen ja hihnan väliset nielut olivat suojaamatta. Ohjeita noudatettaessa tästä ei syntynyt vaaratekijää; alle mentäessä linja pysäytettiin.

Kuva 1. Reunasahaussinja. Välikuljettimen hihna merkitty (1). Rakenteiden välistä pääsy alle jäterimakuljettimelle (2).

Mikäli rimakuljettimen rakennetta ei voida muuttaa, on vaara-alueella kulku estettävä esimerkiksi aitauksella ja kulkuportilla. Portti tulee kytkeä sähköisesti koneen toimintaan. Liikkuvat, vaaraa aiheuttavat koneenosat, kuljettimien telojen ja hihnan väliset nielut yms. tulee suojata niin, ettei niistä aiheudu vaaraa.

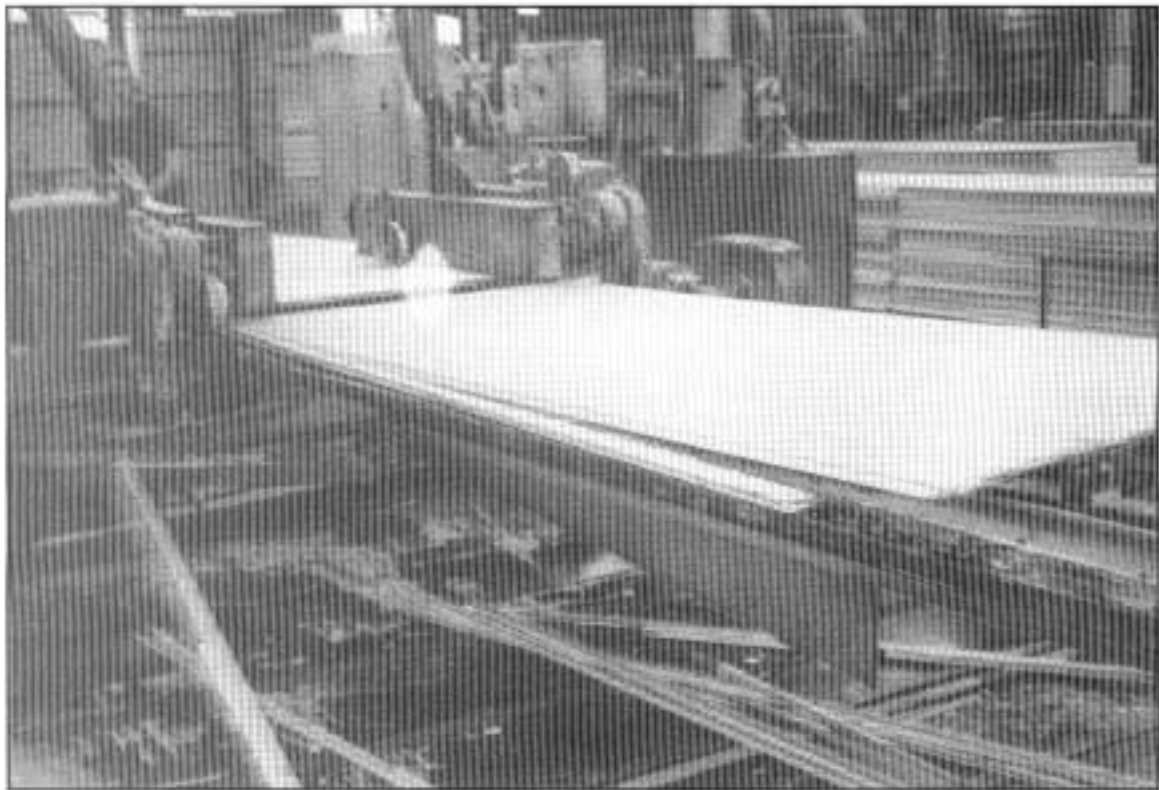
Kuva 2. Reunan sahausta viereisellä linjalla.

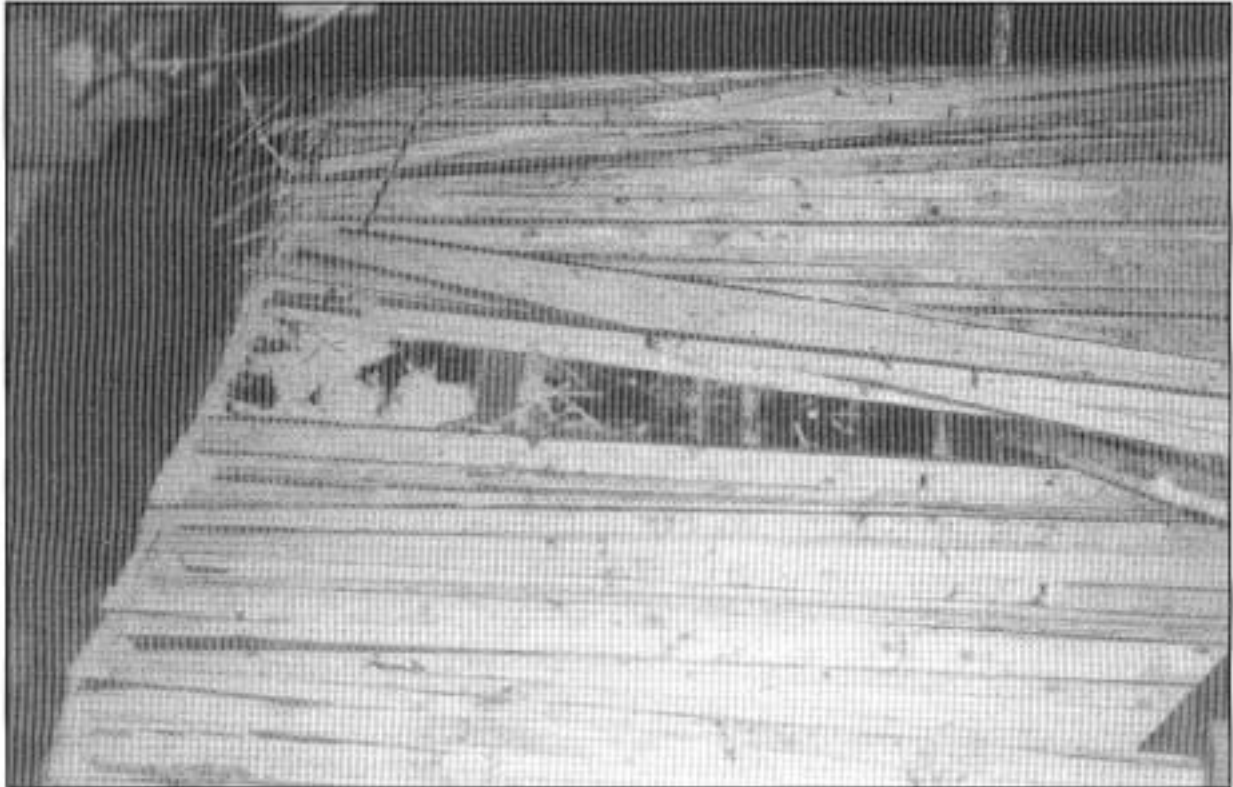
Tehtyjen havaintojen mukaan NN oli ennen tapaturmaa sahannut 18 mm:n paksuisia levyjä kaksi kuormaa eli 298 m. Rimakuljettimen alkupäässä oli 18 mm:n levyistä sahattuja jäterimoja runsas 100 kappaletta ja kasan alla joitakin 12 mm:n paksuisia jäterimoja.

Todennäköisesti NN oli teränsäädön jälkeen unohtanut käynnistää rimakuljettimen. Havaittuaan sahauksen loppuvaiheessa rimakuljettimen alkupäähän syntyneen ruuhkan hän ilmeisesti käynnisti rimakuljettimen. Suurehkoista rimakasasta johtuen kuljettimen hihnat luistivat vetotelalla ja kuljetin ei siirtänyt jäterimoja eteenpäin.

Kuva 3. Jäterimojen ruuhkaa, jota NN oli purkamassa.

Mikäli mahdollista, rimakuljettimen rakennetta tulee muuttaa siten, että em. jäterimaruuhkia ei syntyisi kuljettimen alkupäähän. Tällöin rimakuljettimelle kulku jäisi pois.

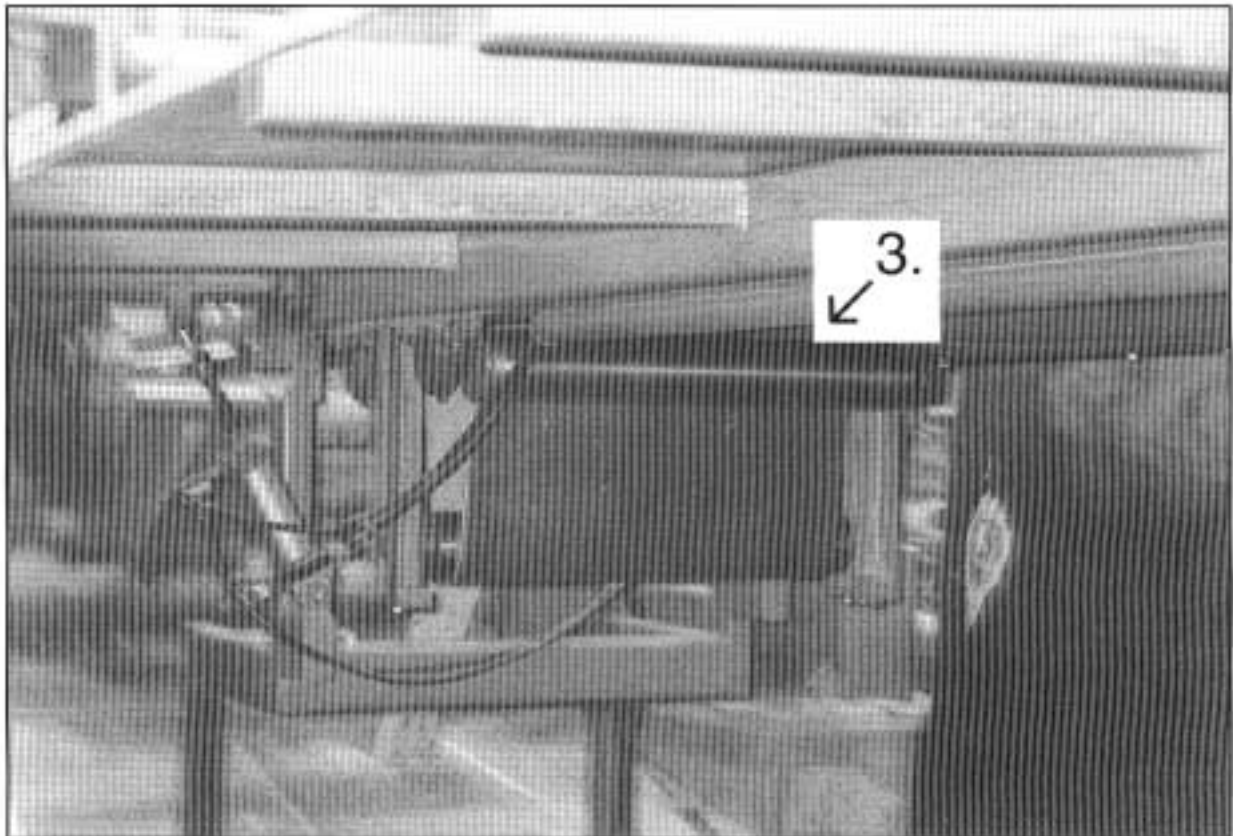
Ruuhkaa purkaessaan NN oli seisonut rimakasan päällä ja todennäköisesti horjahtanut ja vaistomaisesti yrittänyt ottaa tukea kädellään. Tällöin hänen oikea kätensä osui käynnissä olevan välikuljettimen alapuolisen hihnan (leveys 60 cm) ja telan väliseen nieluun. Kuljettimen hihna veti NN:n käsivarren olkapäätä myöten telaa ja sen runkorakenteita vasten.

Kuva 4. Välikuljetin hihnan kiristystela. Kantotelan ja hihnan "hykkäävä" nielu (3) - vetävä nielu, johon NN:n käsi takertui vastakkaisella puolella.
