Työpaikkaonnettomuuksien tutkinta (TOT)

9/98

Puunjalostus

Paperikoneen puristinosan pick-up-huovan vaihdossa ollut
koneenhoitaja putosi koneen hoitotason kaatuessa
7,3 metrin korkeudelta lattiatasolle

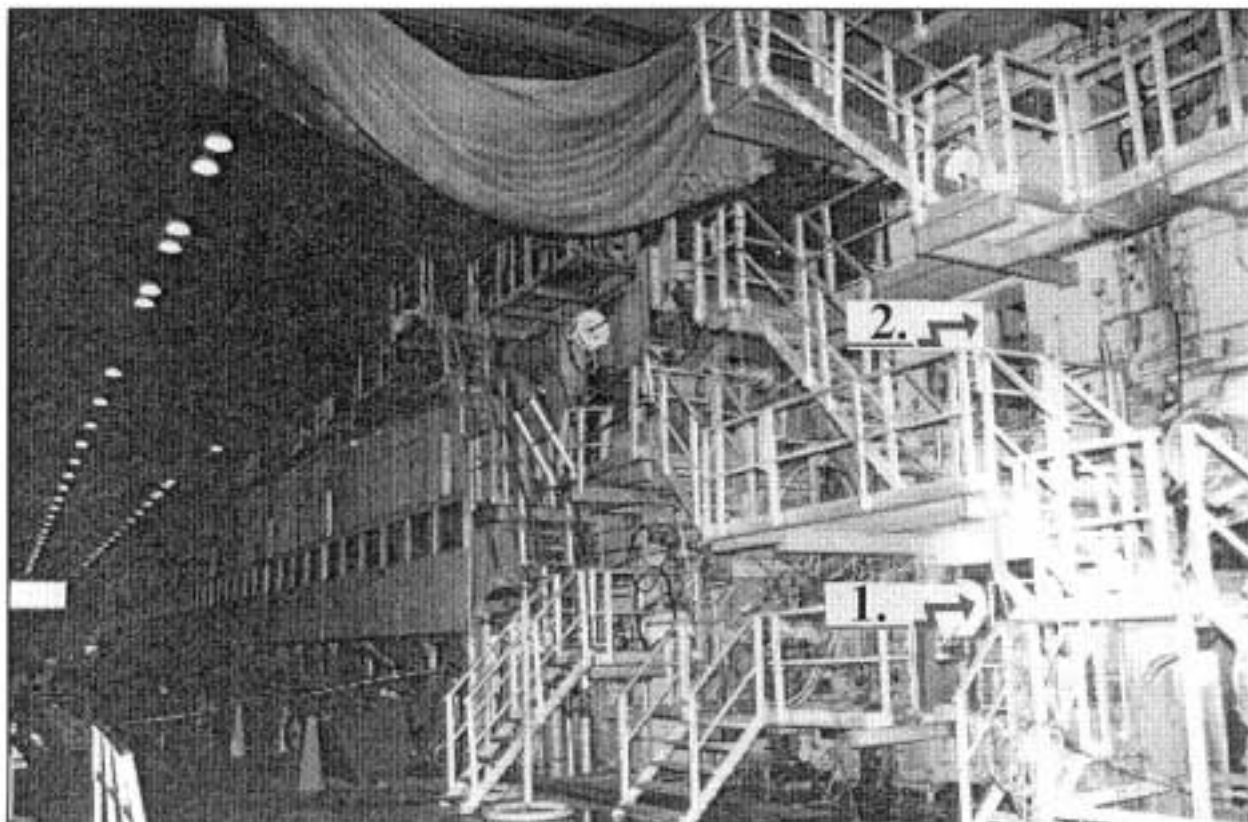
Kuva 1. Puristinosa. Kuvan yläreunassa näkyy nosturilla nostettu huopapala. Kuva otettu märän pään suunnasta.
1 = lattiatason katkaisupaikka, 2 = välitaso.

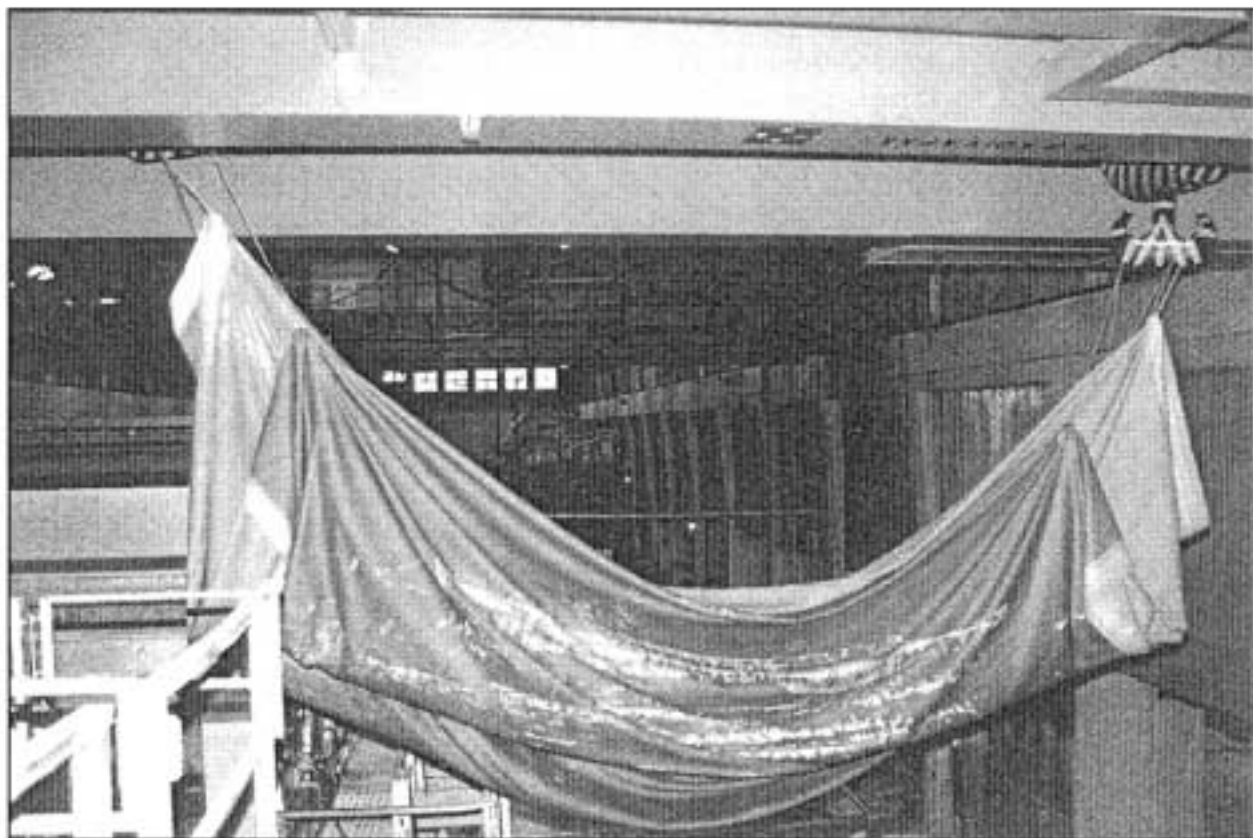
Kuva 2. Lähikuva nosturilla ylös nostetusta huovasta.

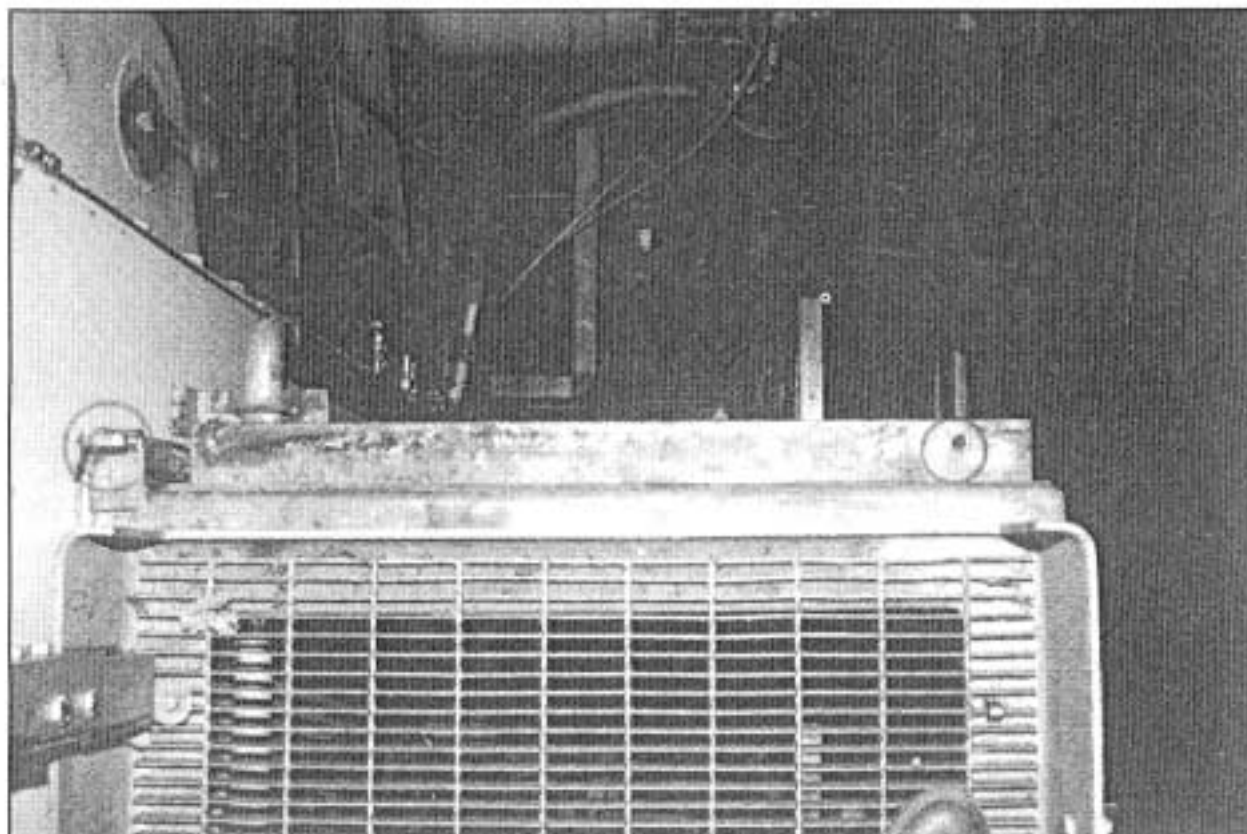
Lattialle pudonnut metallirakenteinen hoitotaso oli 4,3 m pitkä, 0,8 m leveä ja tason molemmilla puolilla oli 1,1 m:n korkeat kaiteet. Tason paperikoneen puoleisissa kulmissa olivat salvat, jotka estävät hoitotason koneen puoleisen reunan sivuttaisliikkeen. Koneen käytävän-puoleisella sivulla märän pään kulmassa, sen kannatinrakenteiden alapuolella oli halkaisijaltaan 12 mm ja 20 mm pitkä tappi, jolle oli vastaava reikä hoitotason kiinteässä osassa. Kuivan pään puolelta vastaava tappi puuttui, tapin paikalla oli reikä (kuva 3).

Hoitotason puutteellisen kiinnityksen vuoksi hoitotason kuivan pään puoleinen osa pääsi liikkumaan vapaasti sivuttaissuunnassa, kun sitä vasten vedätettiin nosturinkoukuissa riippunutta huopapalaa. Hoitotaso joutui tyhjän päälle, kaatui, ja hoitotasolla olleet miehet sekä taso putosivat 7,3 m:n korkeudesta lattiatasolle.

Kuva 3. Pudonmeen hoitotason kuivan pään puolinen kiinnityskohta. Vasemmalla puolella oleva salpa ja oikealla puolella oleva reikä on merkitty ympyrällä.

Irrotettavat hoitotasot tulee kiinnittää ja tarkastaa välittömästi niiden takaisinasettamisen jälkeen. Irrotettavien hoitotasojen turvallisuuden varmistamiseksi nii-

Irrotettavien hoitotasojen kiinnitys rakenteeseen ja erityisesti sivuttaisliikkeen estävien kiinnittimien suunnittelu vaatii erityistä huomiota. Hoitotasojen takaisinasetaminen tulee suunnitella mahdollisimman yksinkertaiseksi. Hoitotason asianmukainen kiinnitys tulee voida varmistaa myös tason paikalla ollessa.

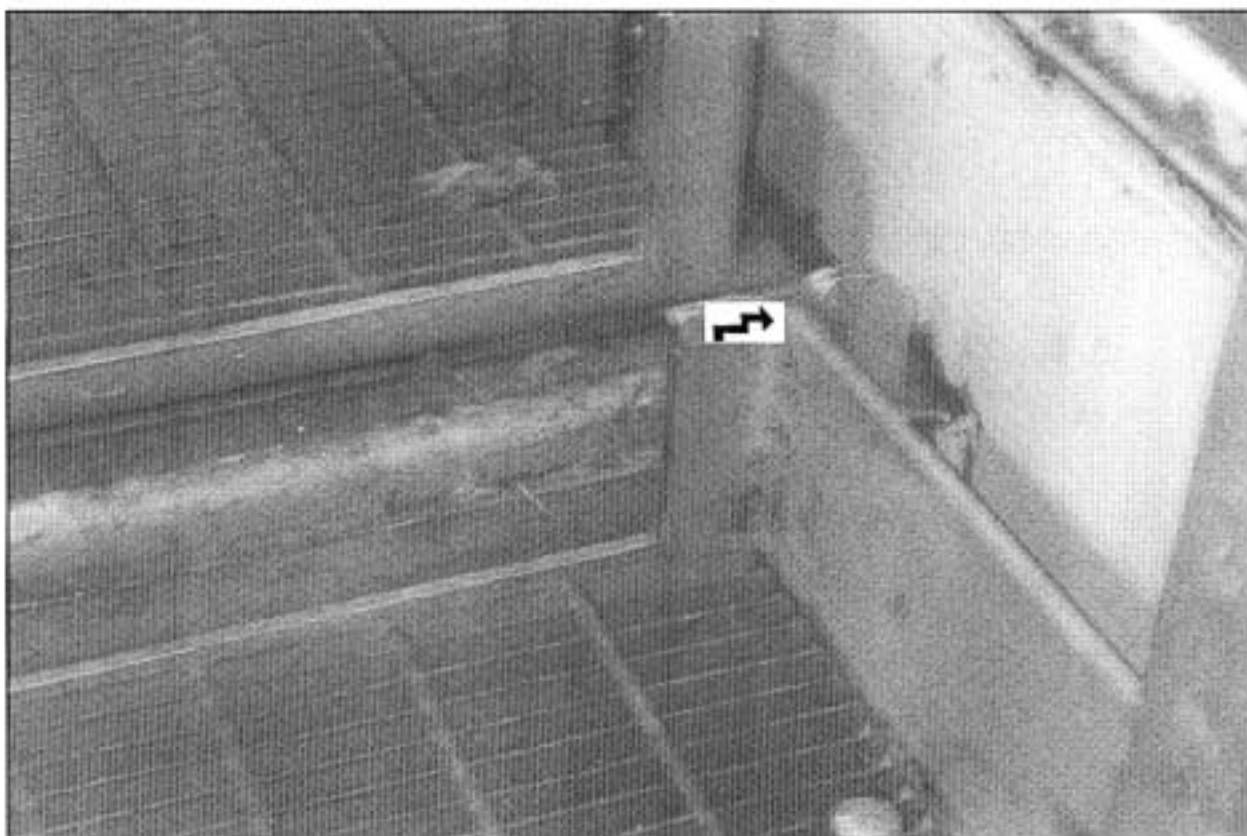
Tappeja ei ollut merkitty hoitotason kokoonpanopiirustuksiin. Piirustuksissa tappien paikalla oli lattaraudat, joiden on tarkoitus estää hoitotason liikkuminen muutoin kuin pystysuunnassa. Näitä lattarautoja ei kuitenkaan ollut koskaan asennettu paikoilleen, vaan ne oli korvattu kokoonpanon yhteydessä tapeilla. Lattarau-

tojen puuttumisen johdosta ei hoitotasoa voitu kiinnittää asianmukaisesti salpojen alle. Tapit toimivat ns. keskitämistappeina eikä niitä ollut suunniteltu hoitotason sivuttaissuuntaisen liikkumisen estämiseen (kuva 4, piirustus 1).

Kuva 4. Lähikuva märän pään puoleisesta kulkusillan kiinnityssalvasta (nuoli). Kuivan pään puolella on vastaava kiinnityssalpa.
