TAPATURMAVAKUUTUSLAITOSTEN LIITTO

18/90

Uppopumpun aiheuttanut kuolemaan
johtanut työtapaturma

työpaikkaonnettomuuksien tutkinta (TOT)

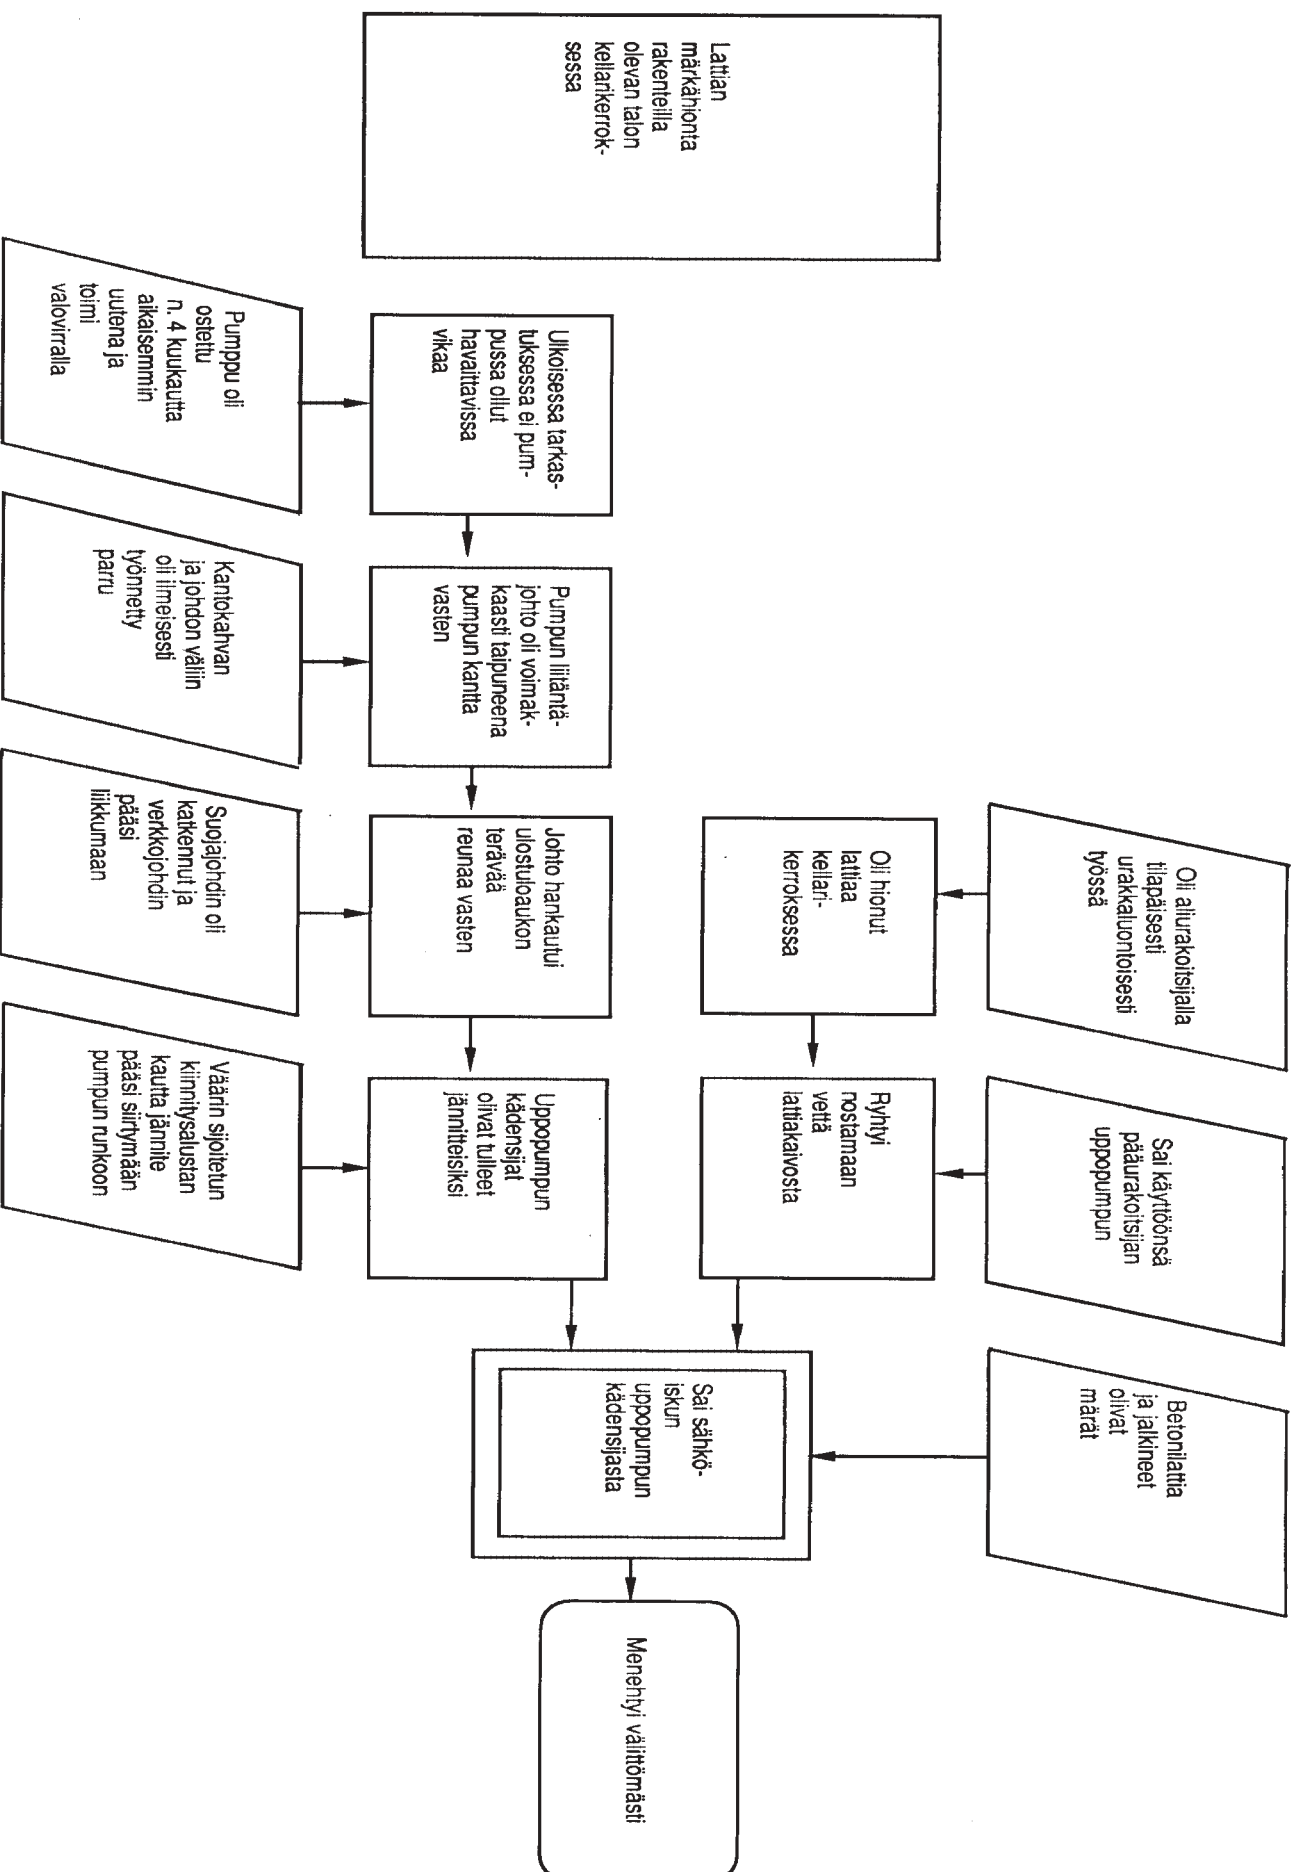
LIITE: — Kaavio tapahtumista ja tapaturmantekijöistä

Sähkötarkastuslaitoksen suorittamassa päällisessä tutkimuksessa ei pumpusta löytynyt päällepäin näkyviä vikoja. Sähkötarkastuskeskuksen suorittamassa tarkemmassa tutkimuksessa todettiin, että oppopumpun liitäntäjohto oli ollut voimakkaasti taipuneena pumpun metallista yläkantta vasten. Liitäntäjohtoon taipuminen on ilmeisesti johtunut siitä, että kantokahvan ja johdon väliin on työnnetty parru tai vastaava pumpun kantamisen helpottamiseksi. Johto on tällöin puristunut ulostuloaukon reunaa vasten. Tästä syystä oli suojajohdin katkennut ja toinen verkkojohdin oli hankautunut verkkoliittimen teräväreunaista, metallista kiinnitysalustaa vasten. Virhellisesti sijoitetun kiinnitysalustan kautta pumpun metallirunko on tullut jännitteiseksi.

Lattian hionnassa tarvittiin vettä. Tästä syystä vettä nostettiin pumpulla lattiakaivosta. Märkä betonilattia on sähköä johtava ja lisäsi jännitteistä pumpun kuoresta saatavaa sähköiskun vaaraa.

Sähköjohtojen rikkoutuminen johtui siitä, että pumpun kahvan ja sähköjohtojen väliin oli väkisin työnnetty parru tai muu esine. Sähkölaitteita käyttäville on ennen niiden käyttöä selostettava, miten laitteita käytetään. Tällöin on selvitettävä, että laitteisiin ei saa lisätä mitään siten, että sähköjohtot joutuvat taipumaan tai puristuksiin. On huolehdittava siitä, että kaikki käyttäjät ovat asiasta selvillä.

Sähkölaitteita käytettävä niistä annettujen määräysten mukaisesti

Sähkölaitteet tulee aika ajoin tarkastaa niiden kunnon toteamiseksi. Tässä tapauksessa oli kuitenkin kysymyksessä suhteellisen uusi pumppu. Pumpun ulkoisessa tarkastuksessa ei ollut havaittavissa minkään näköistä vikaa pumpun rakenteissa, joten ennakkotarkastuksessa tuskin olisi voitu havaita pumpun vaarallisuutta.
