17/90

Siirrettävän telineen kaatuminen korjaus-
rakentamisessa

työpaikkaonnettomuuksien tutkinta (TOT)

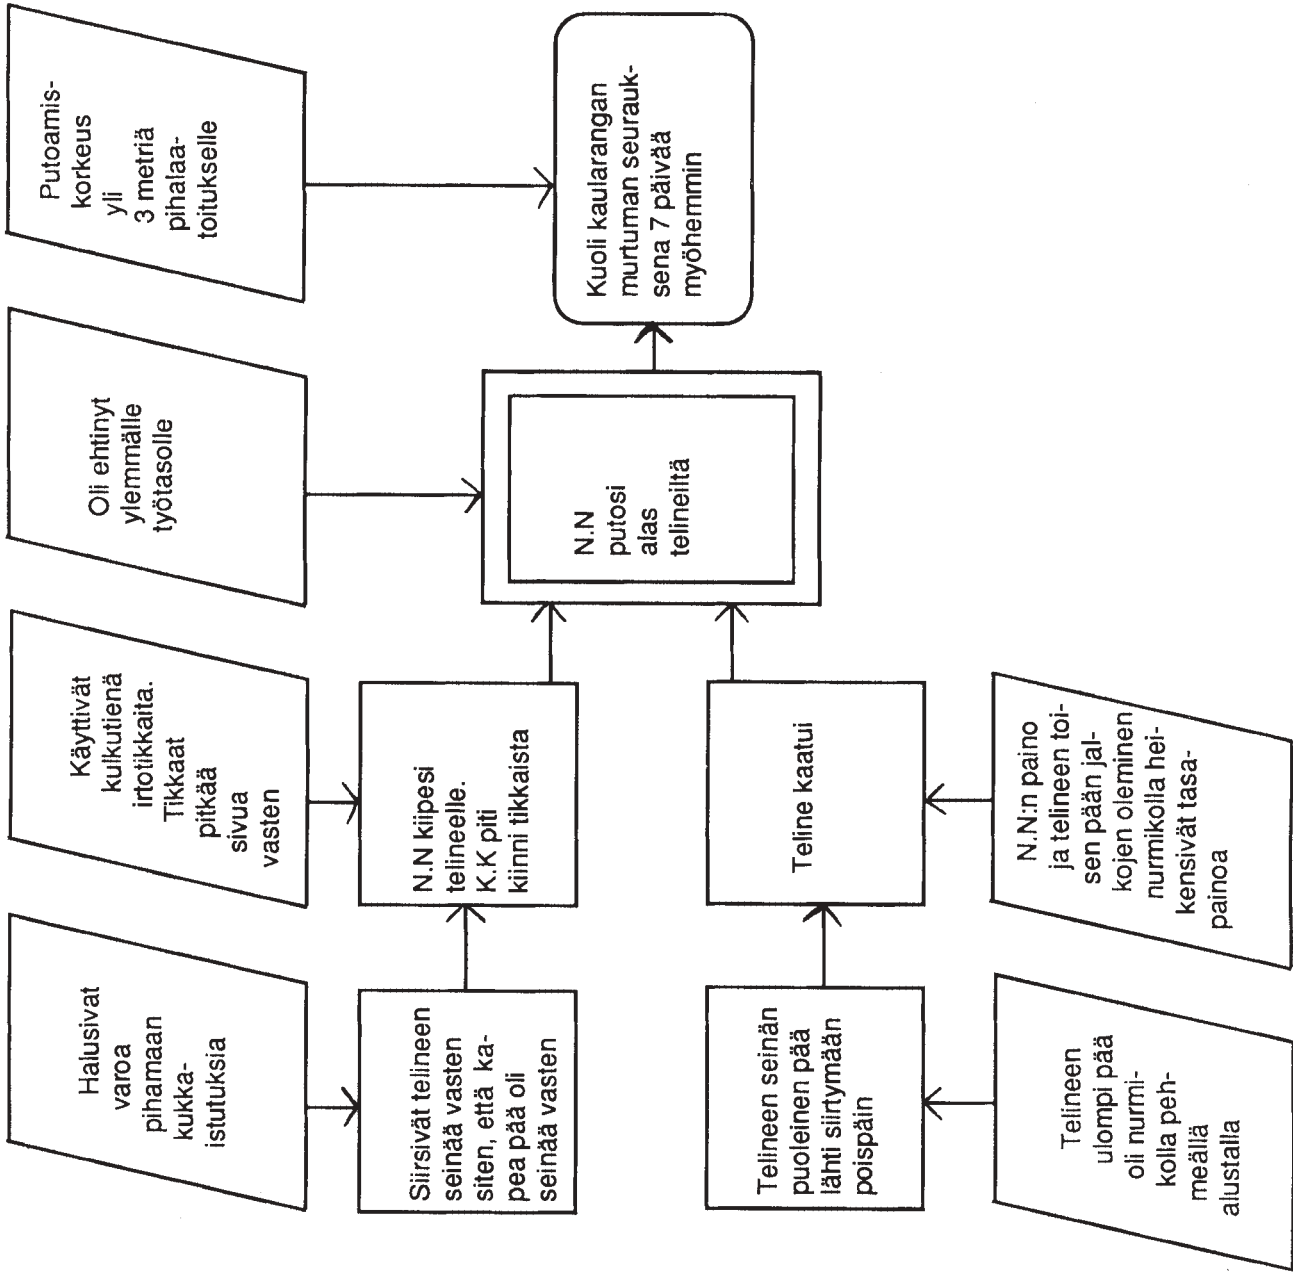
Teline oli asetettu seinää vasten siten, että seinän puoleiset pyörät olivat pihalaatoituksen päällä ja ulommaisesta nurmikolla. Nurmikolla olevat pyörät olivat pehmeällä alustalla, mikä lisäsi telineen huteruutta.

TELINEEN KORKEUS n. 4.0 m

Liikuteltavia telineitä koottaessa olisi huolehdittava siitä, että telineelle on käytökelpoiset kulutiet ylös. Telineiden pyörien vakaa asema tulee tarkistaa ja käyttäjä kaikissa telinejaloissa tukijalkoja. Telineen pyörät tulee lukita telineen käytön ajaksi.

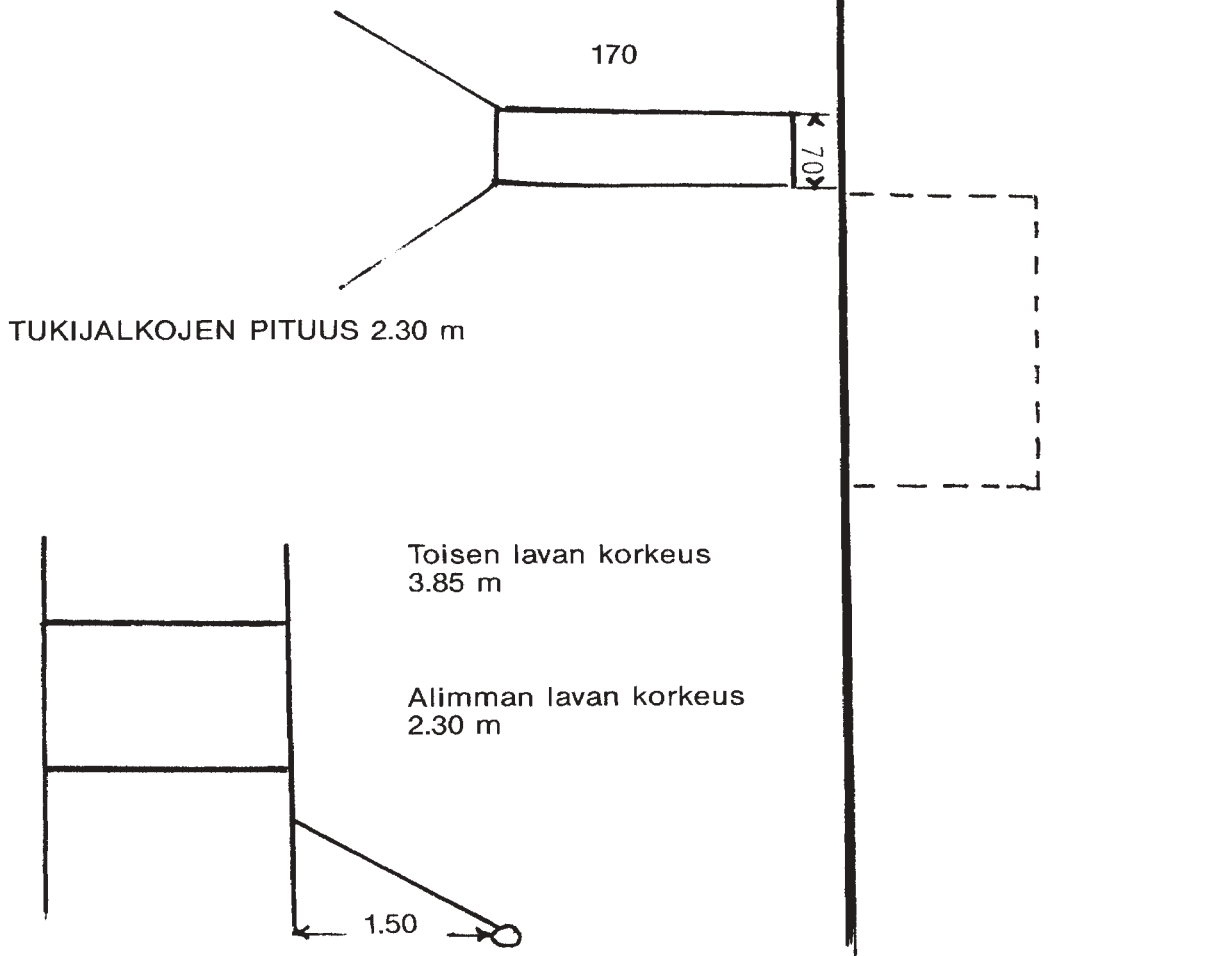
Kyseessä oleva teline oli tarkoitettu pidettäväksi pitkä sivu seinää vasten, jolloin teline oli jossain määrin tukevampi. Ulommaisella sivulla olleet tukijalat lisäsivät telineen tukevuutta. Sen sijaan kun teline käännettiin päytyseinää vasten, oli teline huomattavasti paljon huterampi. Tukijalat olivat tällöin ulommalla reunalla. Ilmeisesti tukijalat eivät olisi mahtuneetkaan seinää vasten olevalle kapealle sivulle kumpaankaan kulmaan.

TUKIJALKOJEN PITUUS 2.30 m

Toisen lavan korkeus
3.85 m

Alimman lavan korkeus
2.30 m

Tukijalan kiin.pist.kork. 1.82 m

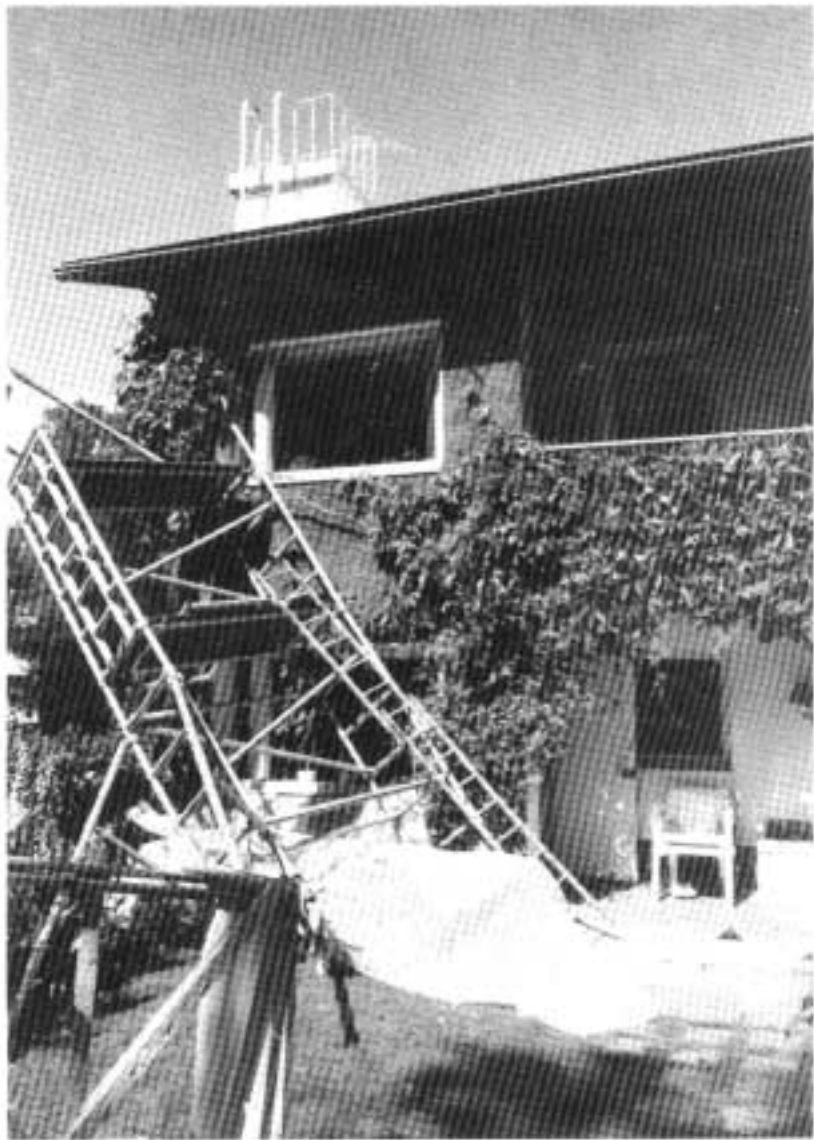
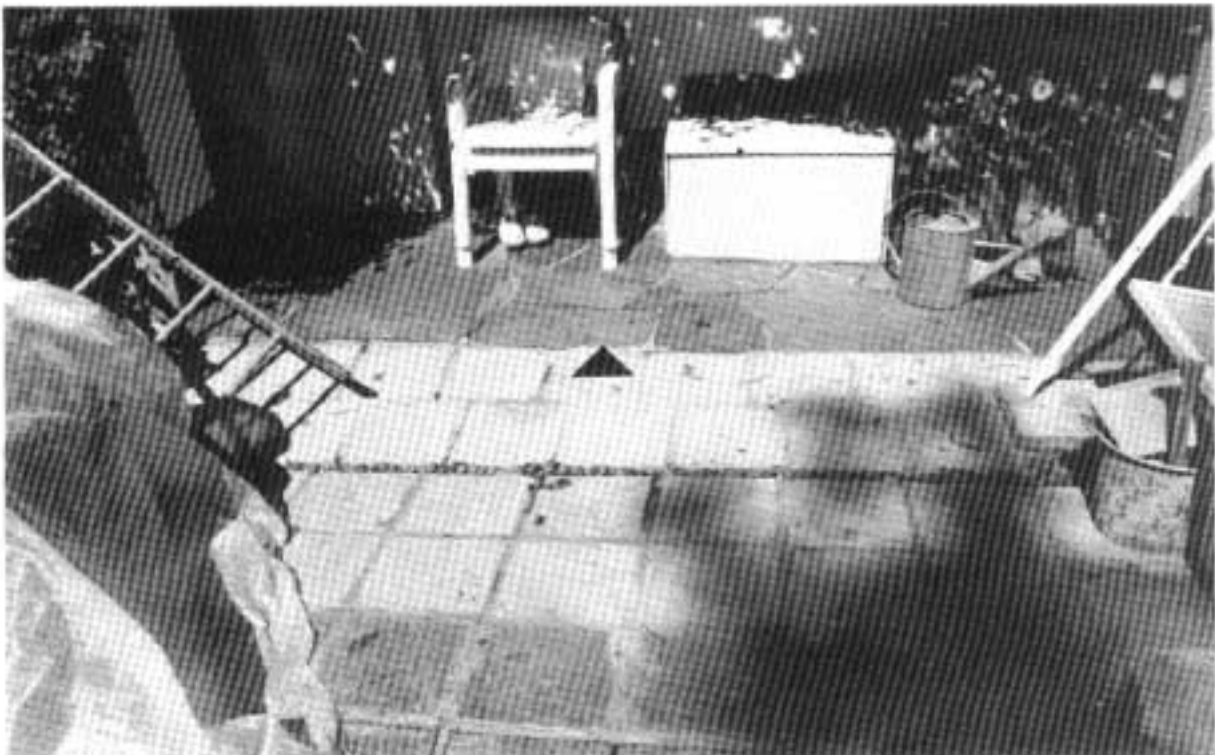
Lähikuvat telineestä ja N.N:n putoamispaikasta.
