6/90

Kuolemaan johtanut tapaturma asemamiehen
pudottua junan puskimelta

työpaikkaonnettomuuksien tutkinta (TOT)

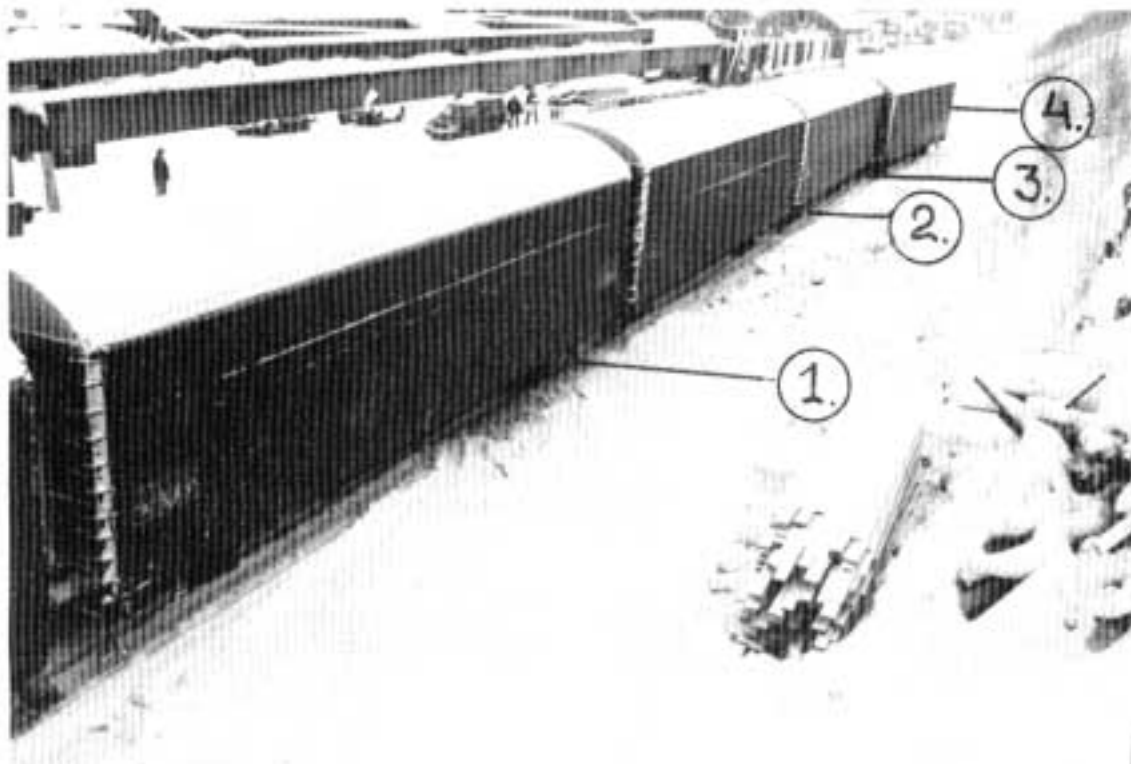
Kuva 1. Yleiskuva tapahtumapaikalta

Tapahtumapäivänä oli sahayhtiön toimesta mies puhdistamassa ylikäytäviä ja vaihteita. Hän oli edistynyt puhdistustyösään onnettomuutta edeltävälle ylikäytävälle. Ylikäytävällä, jolla vaunu suistui kiskoilta, oli runsaasti paakkuuntunutta lunta raiteilla.

Kuten edellä on selvitetty, oli tasoristeyksessä kiskojen päällä noin 1 cm paakkuuntunutta lunta.

Tasoristeyksen kohdalla radassa oli kaarre, joka on myötävaikuttanut siihen, että vaunu on noussut pois kiskoilta.

1. Tasoristeys, josta alkavat pyöränjaljet kiskojen sivussa.
2. N.N:n putoamisjälki. Väli 1—2 on n. 15 m.
3. Paikka, josta NN nostettiin pois junan pysähdyttyä.
4. Raiteilta pudonnut vaunu.

Rataosuuksien puhdistamisesta tulisi huo-
lehtia paremmin. Mikäli sääolosuhteet ovat
huonot, tulisi etukäteen tarkistaa, että rata
on puhdistettu. Tasoristeyksien osalta voi-
taisiin mahdollisesti suorittaa tasoristeys-
kohtainen tarkistus ennen junan liikkumis-
ta sen yli.

Kaikissa ylikäytävissä tulisi käyttää laip-
paurakumia, joka estää lumen, jään ja eri-
laisten roskien pääsyn laippauraan.

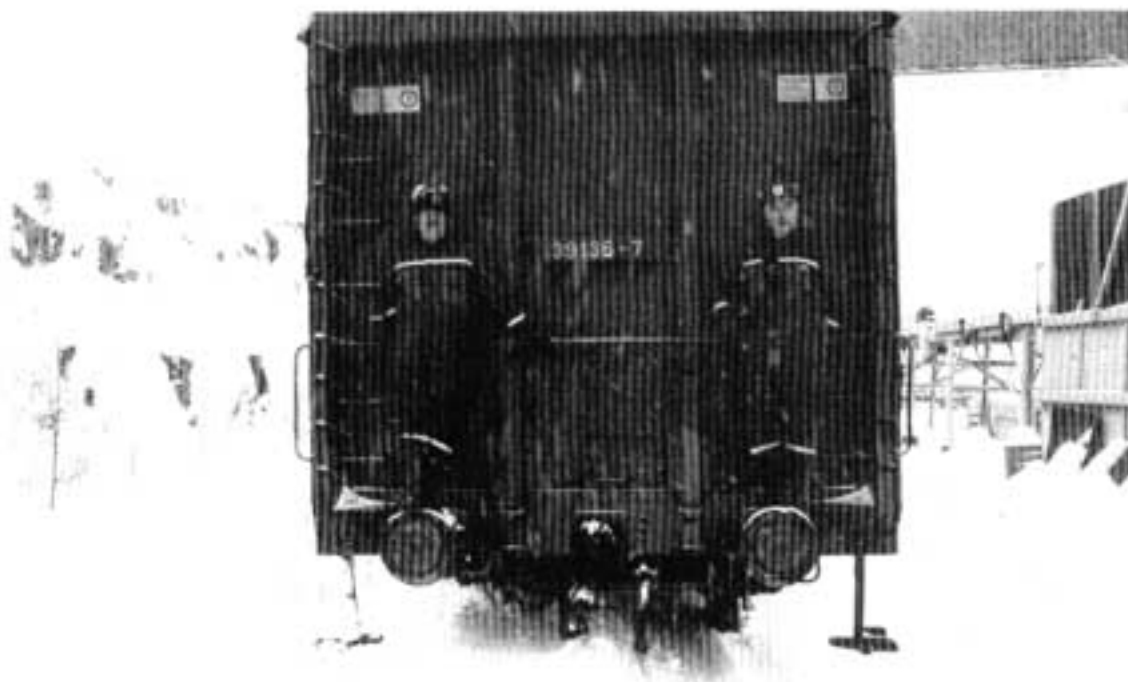
Kuva 2.

Ratapihatyöskentelyn yleisissä turvallisuusohjeissa kielletään seisominen junan puskimilla silloin, kun juna liikkuu. Puskimilla seisominen on kuitenkin sallittu, milloin se on tähyttämisen kannalta välttämätöntä. Tarkkaa tietoa ei ole siitä, oliko tässä tapauksessa välttämätöntä seisoa puskimilla tähyttämisen vuoksi. Toisaalta radan vieressä olevat lumipenkat ja pelko mahdollisista muista radan varrella olevista satunnaisista esteistä aiheutti tarpeen nousta puskimille astimen sijasta. Astimella seisominen on raskaampaa huonon asennon vuoksi. Silminnäkijöiden kertoman mukaan vastaavissa tapauksissa yleensä aina seisotaan puskimien päällä. Vaunun päädyssä on asennettuna käsiripa kiinnipitämistä varten.

Putoamiseen myötävaikutti se, että N.N:llä oli kädessään harja, jolla hän puhdisti vaihteistoja. Hän pystyi pitämään kiinni vain yhdellä kädellä. Mahdollisesti harja myös heikensi tasapainoa.

Huonon sään vuoksi lunta oli paitsi kiskoilla myös puskimilla ja työntekijöiden kenkien alla. Tämä oli omiaan vaikeuttamaan pysymistä puskimien päällä.

Rekonstruoitu kuva, jossa miehet seisovat puskimella kuin on ollut käytäntönä. Tapaturman sattuessa KK:lla oli toisessa kädessään radiopuhelin, NN:llä harja.

Mikäli puskimilla joudutaan seisomaan, kut-
ten todennäköisesti on vakiintunut käytän-
tö, tulee puskimen päälle vaunun päätyyn
järjestää sellainen turvallinen ritilätaso, jol-
la voidaan seisoa. Erittäin huonoissa olo-
suhteissa voitaisiin ajatella vaununjonon
eteen sijoittaa avovaunu, jossa junamies
voisi turvallisesti seistä ajon aikana.
