25/90

Kuolemaan johtanut työtapaturma kattoristikoita  
asennettaessa

# työpaikkaonnettomuuksien tutkinta (TOT)

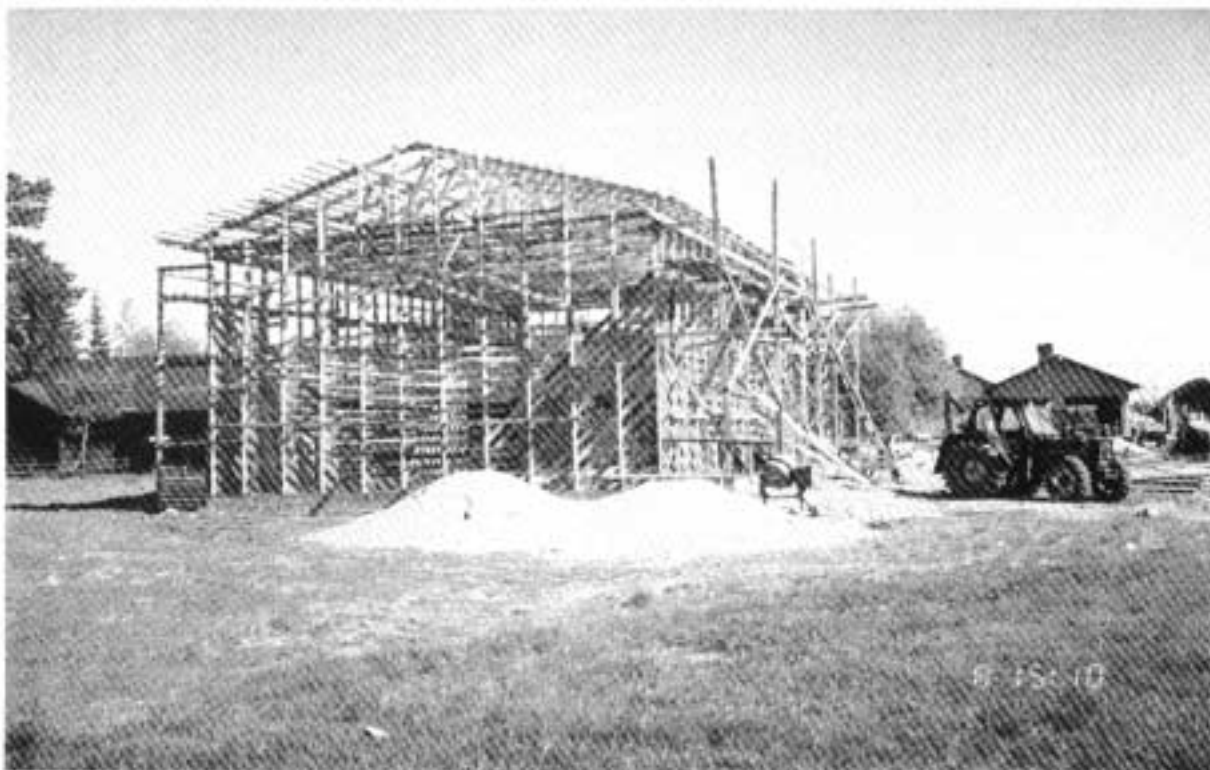
**Kuva 1.**  
Rakenteilla ollut latokuivuri.  
Kattoristikot ja ruoteet ovat  
jo paikallaan, koska kuva on  
otettu yli 2 viikkoa tapauksen  
jälkeen.

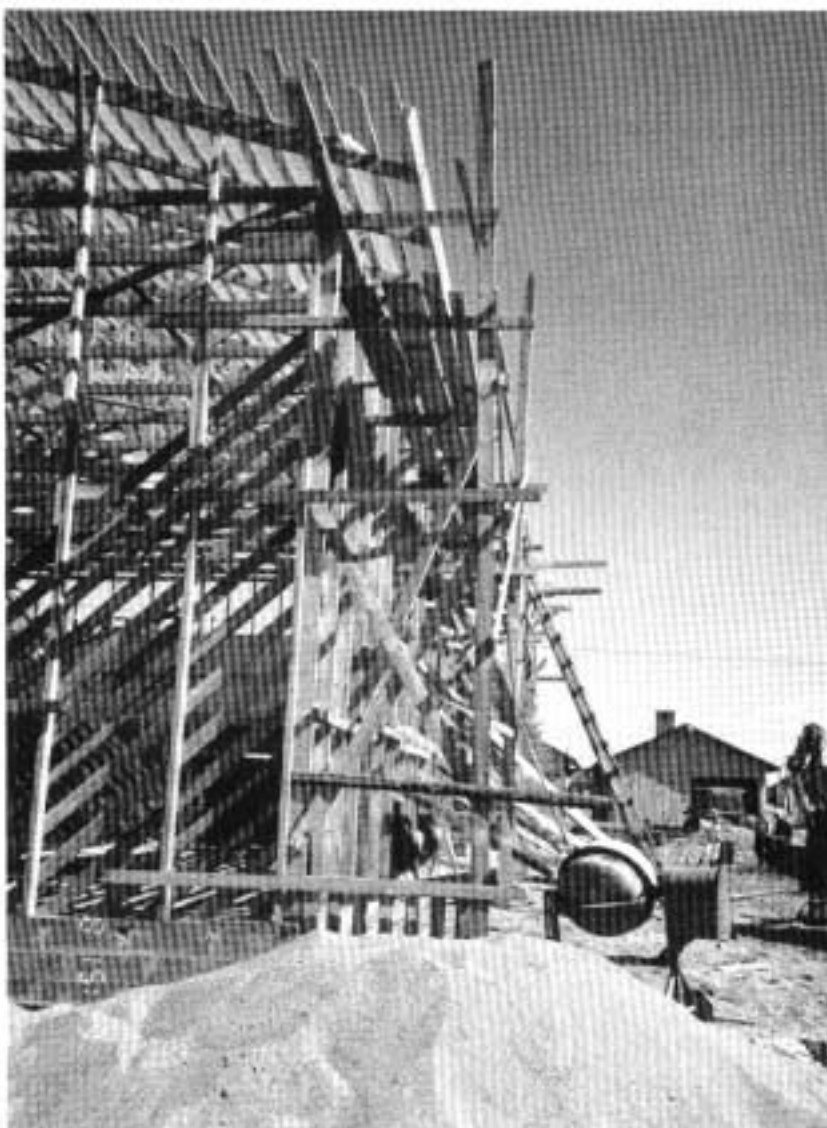
Rakennustyömaalle katon rakentamista ja kattotuolien paikalleen asentamista varten oli rakennettu työtaso. Tason leveys oli vaihdellen 76—84 cm. Kaiteen korkeus vaihteli 55—90 cm välillä. Kulkutienä katolle käytettiin tikkaita, joita ei voida pitää rakennustyöjärjestysohjeiden mukaisena kulkutienä.

**Kuva 2.**  
Lähikuva rakennuksen kulmalta.  
Kuvassa näkyy työteline.

Kattoristikoita asennettaessa tulee käyttää telinesuunnitelman mukaan tehtyjä ja hyväksytyjä telineitä ja putoamissuojausta. Työtelineet tulee myös rakennustyön järjestysohjeiden mukaan tarkastaa ennen niiden käyttöönottoa.
