Katastrofiluontoisten työtapaturmien tutkintajärjestelmä  
Työpaikkakuolemantapausten tutkinta

30.11.1988

16/88 Räjähdyks autokorjaamolla

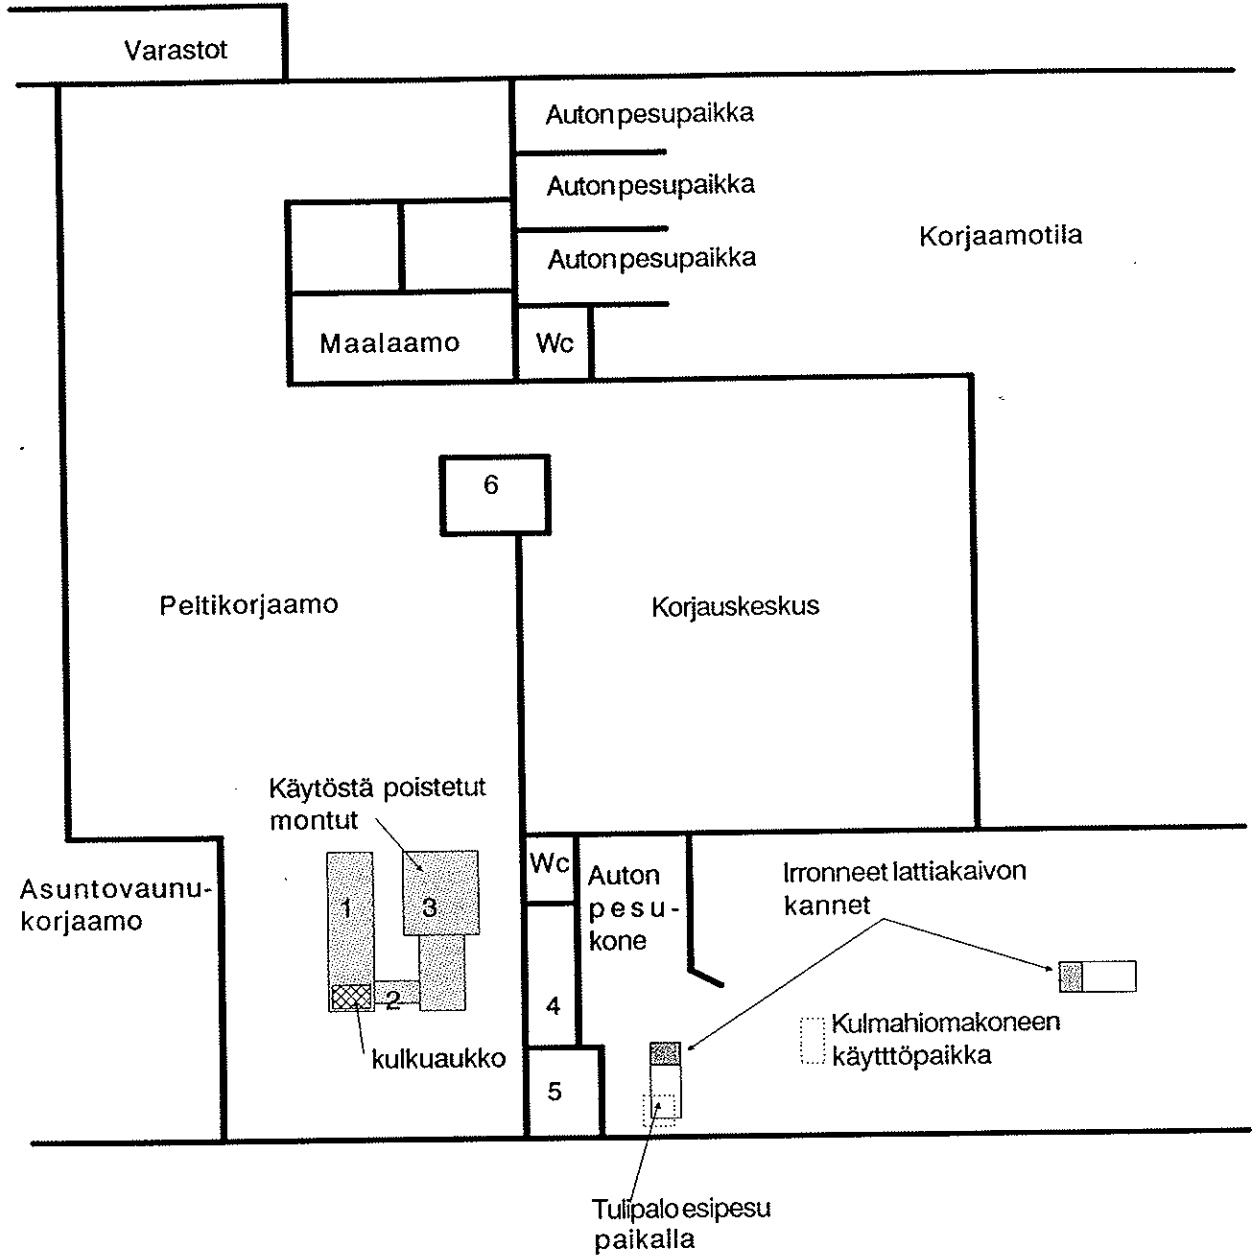
Tapaturmatilannetta kuvaava pohjapiirros

Räjähdyks tapahtui kuorma-autojen tarkastus- ja öljy-  
montussa tai niihin johtavissa putkistoissa (kts.  
pohjapiirros liite 2). Montut olivat jääneet pois  
käytöstä noin 2,5 vuotta aiemmin ja ne oli peitetty  
350 mm vahvuisella puilla tuetulla, teräsreunoi-  
tetulla betonilaatalla. Monttujen ja niiden välisen  
yhdyskäytävän yhteenlaskettu tilavuus oli noin 70  
kuutiometriä.

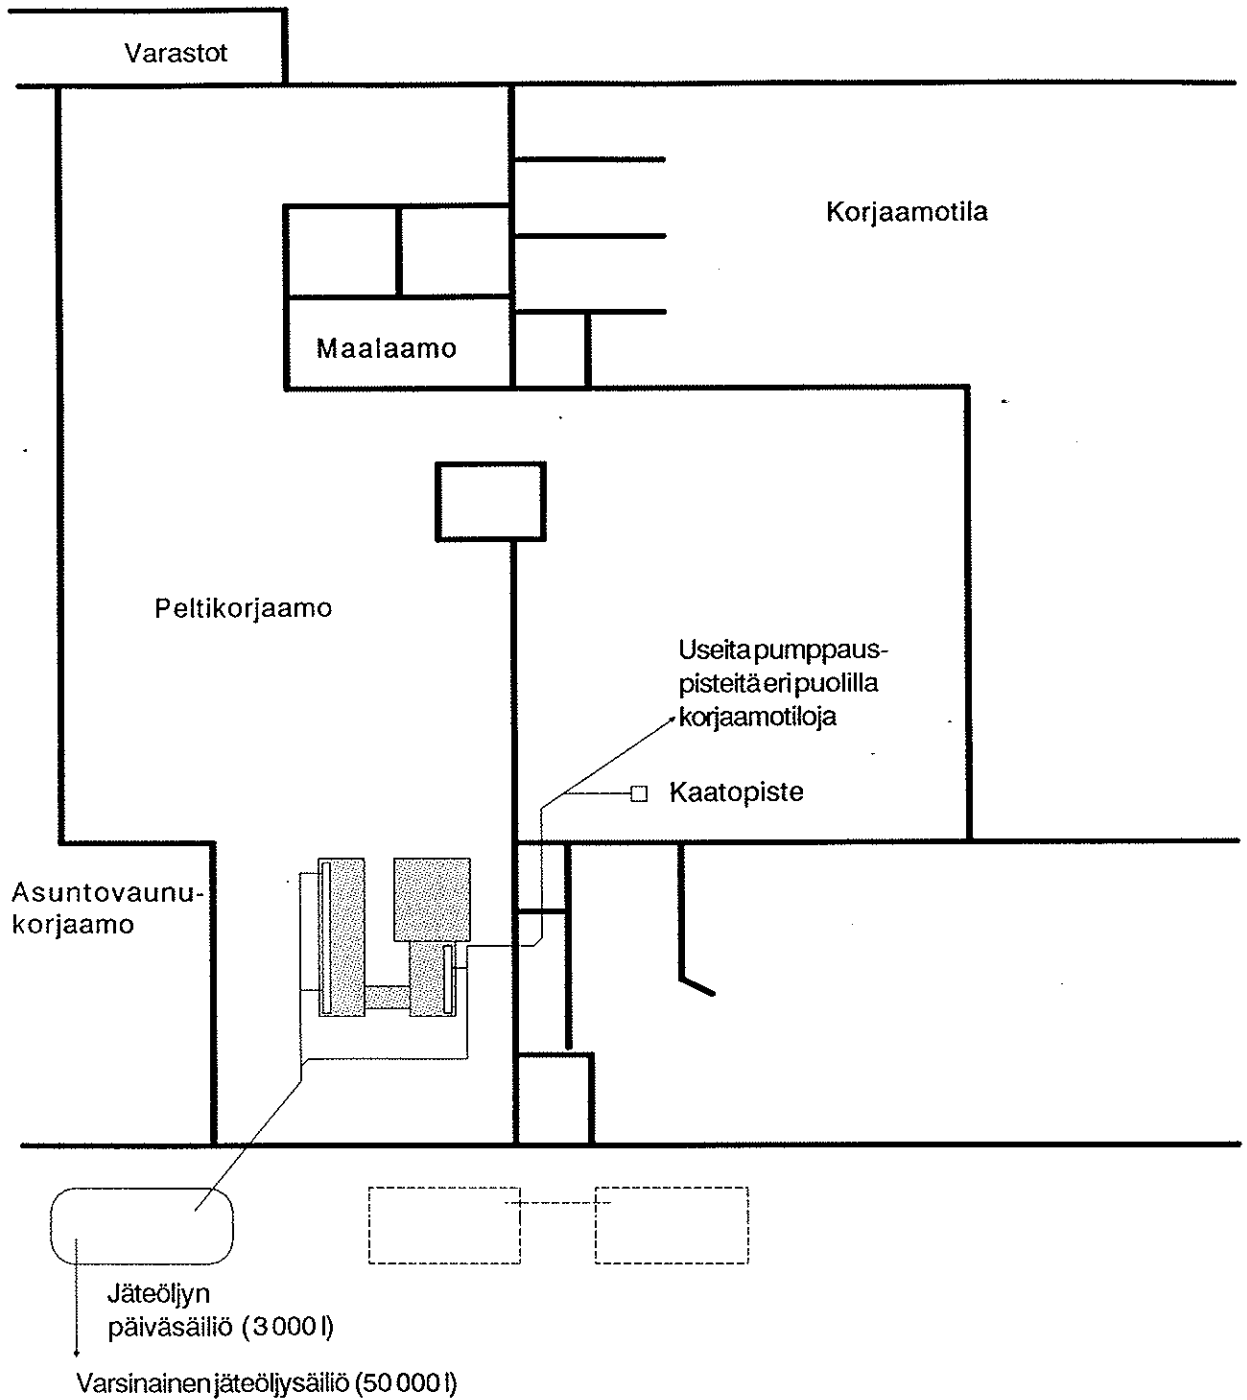
Jäteöljynkeräysjärjestelmä

Jäteöljyjärjestelmää on pidettävä räjähtäneen aineen mahdollisena lähteenä, koska jäteöljykourujen venttiilejä ei monttujen käytöstä poiston yhteydessä tulpattu. Lisäksi järjestelmä on voinut olla yhtenä osatekijänä, jos räjähdyskelpoinen kaasu on syntynyt usean aineen yhdistelmänä.

Jos palavia nesteitä kaadetaan jäteöljynkeräilyjärjestelmään on järjestelmän ja sen varastosäiliöiden täytettävä palavien nesteiden varastointia ja käsittelyä koskevat määräykset ja niille on hankittava asianomaisten viranomaisten hyväksyntä.

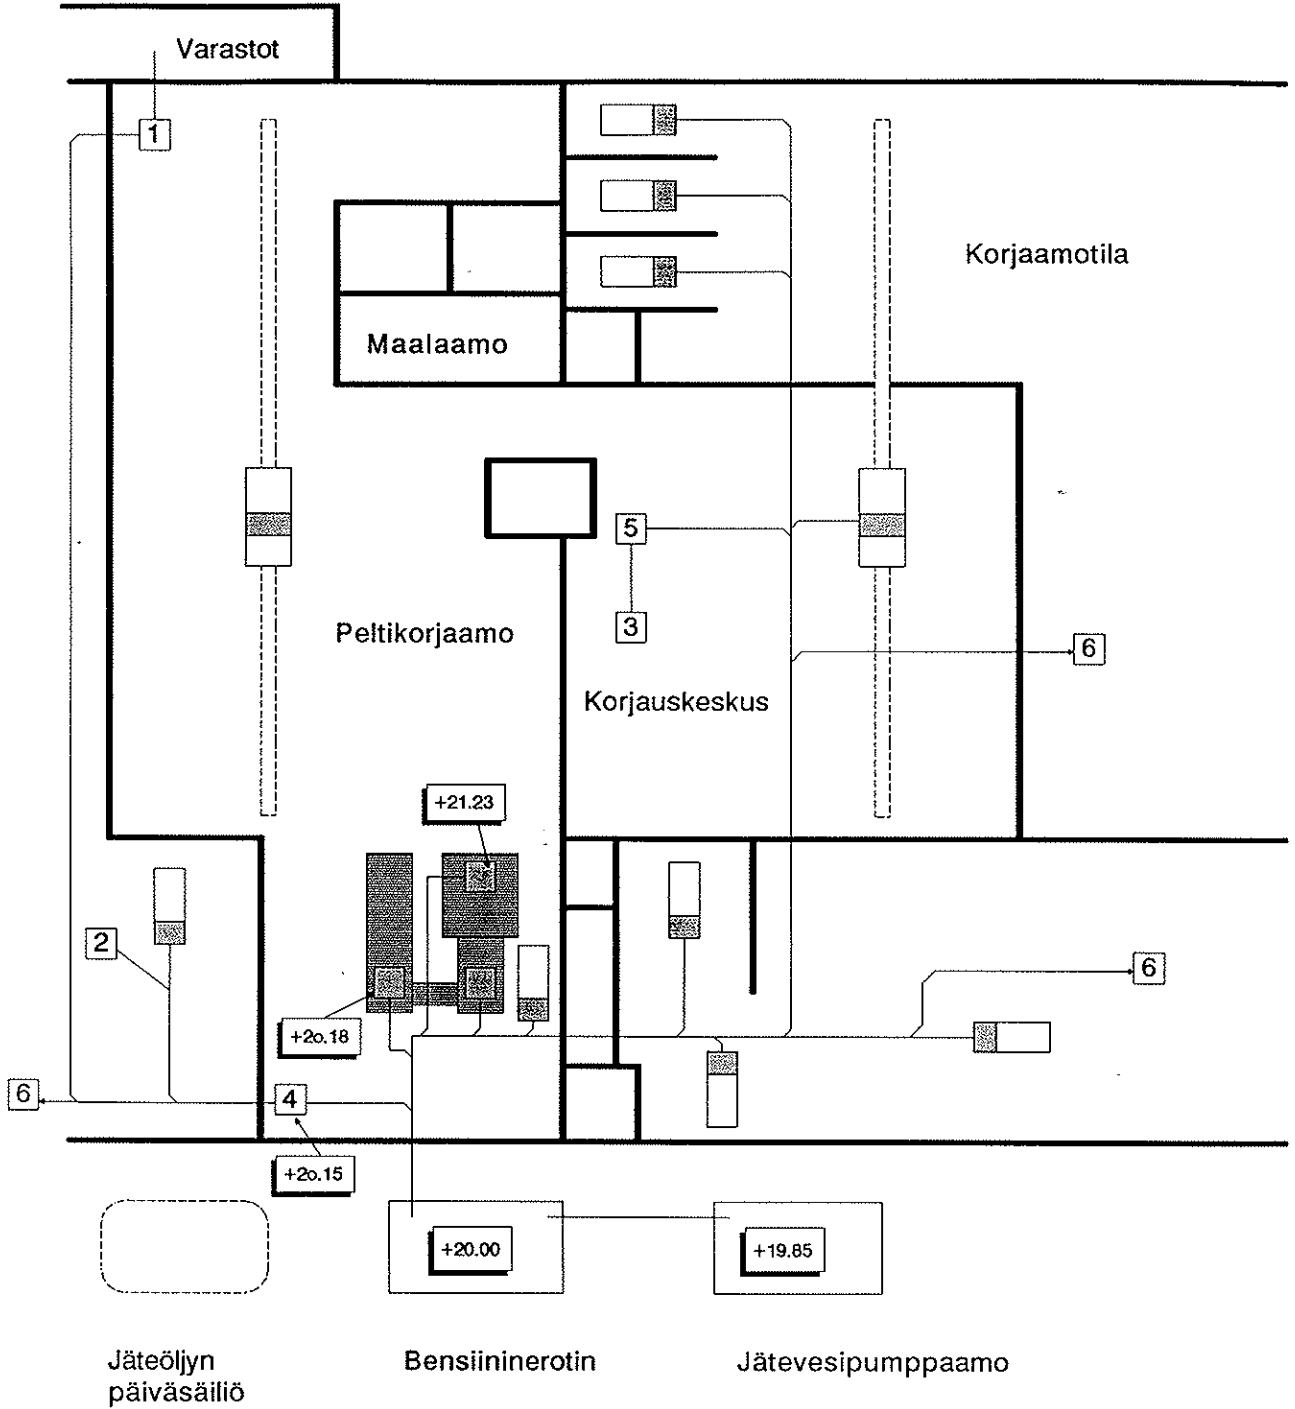
Bensiiniviemäri

Tapaturmaviikkoa edeltäneellä viikolla oli jätevesipumpun ohjauskeskus vikaantunut. Jätevesikaivo ja bensiininerotin täyttyivät jätevedestä. Kaivon ja erottimen tulviessa nousee jätevesi myös viemäriputkistoon eli itse asiassa putkistoon kaadettu vesi jää sinne. Viemäreissä vettä kevyemmät nesteet, kuten bensiini ja öljy nousevat pintaan; seos jää putkistoon ja vesi laskee kaivoon ja edelleen erottimeen. Esimeksiksi tarkistuskaivosta (n:o 4 liite 4) löytyi tulvimisen jäljiltä öljyistä jätettä.

Räjähtänyt aine on ilmeisesti kulkeutunut ohjauskulmien tarkastusmonttuun bensiiniviemäri-  
n kautta; todennäköisesti montun yläkaivosta. Bensiiniviemäri-  
verkosto on laaja, joten mahdollisten aineiden ra-  
jaaminen on vaikeata. Tapahtumien ajallisen läheisyyden vuoksi todennäköisemmältä vaikuttaa poltto-  
ainetankin huuhteluvesien mukana viemäriin joutuneen bensiinin höyrystyminen. Samanaikaisesti on myös jäteöljyjärjestelmässä ollut bensiiniä.
