23/90

Trukin kuljettaja kuoli jäätyään kaatuneen trukin alle sen suistuttua alas paperitehtaan rautatielastaussillalta

## **työpaikkaonnettomuuksien tutkinta (TOT)**

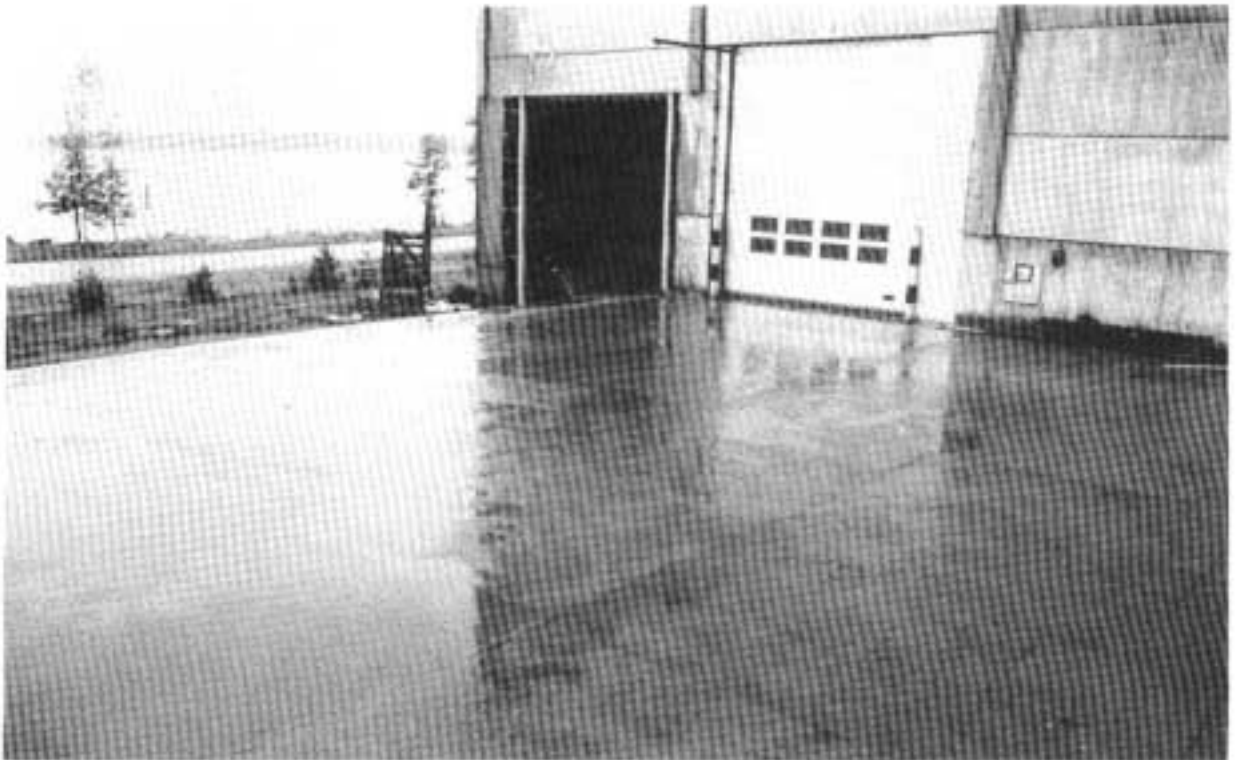
N.N ajoi ilmeisesti tavanomaista reittiä ja tuli lastauslaiturille, josta ylösousevan oven kautta pääsee paperirullavarastoon, trukin seisontapaikalle (kuva 1).

Onnettomuus sattui pimeään aikaan myöhäissyksyllä sateen jälkeen. Lastaussillalta tehtaan katolta valaisi yksi valonheitin. Se oli kuitenkin tuolloin sammuneena. Huolto oli tilattu kuten myös toisen valonheittäjän asennus. Valoa sillalle tuli vain paperirullavaraston oven ikkunoista sekä junan kulkuaukosta (ks. kuva 1). Trukin toinen ajovalo oli sammunut.

**Kuva 1.**  
Keskellä paperirullavaraston ovi, vasemmalla junan kulkuaukko.

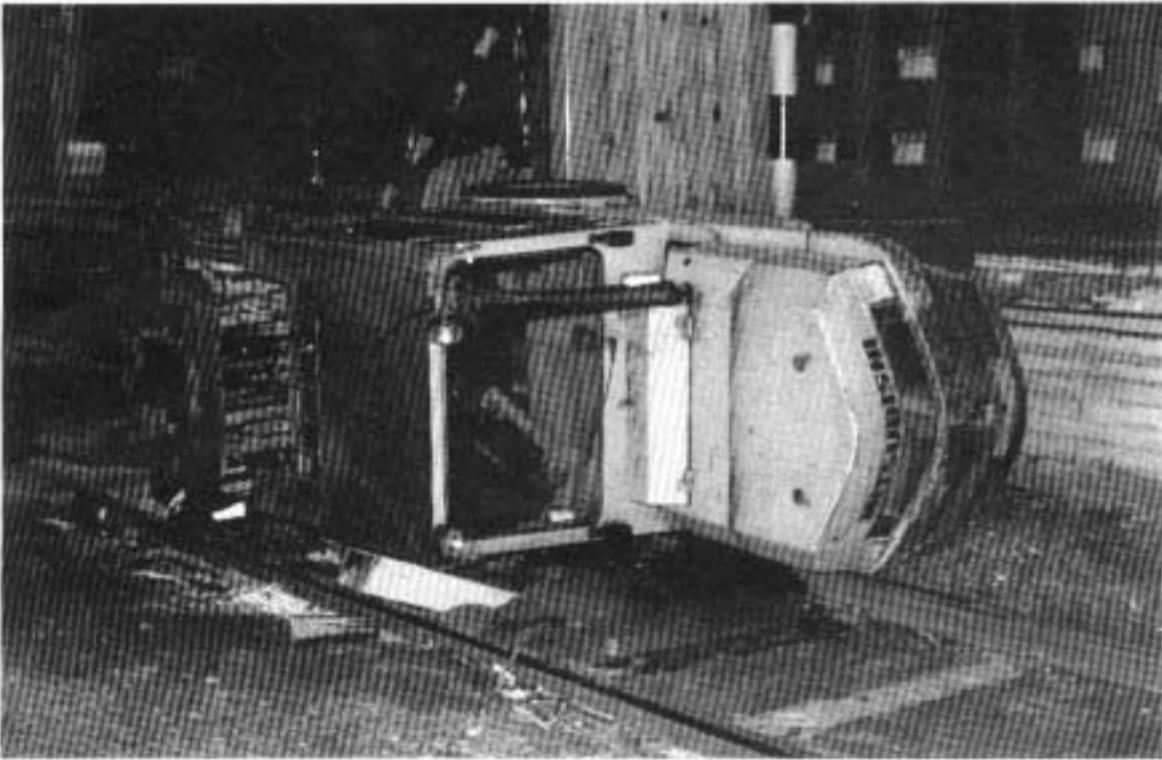
Onnettomuuden jälkeen saatettiin määrätä betonipinnasta nähdä trukin renkaiden jäljet, joiden mukaan trukki on tullut ovea kohti mutta sitten ajanutkin suoraan alas lastauslaiturilta pudotuksen ollessa n. 1 m. Minkäänlaisia jarrutusjälkiä ei ollut havaittavissa (kuvat 2—3).

Kuva 3.  
Trukki pudonneena raiteille.

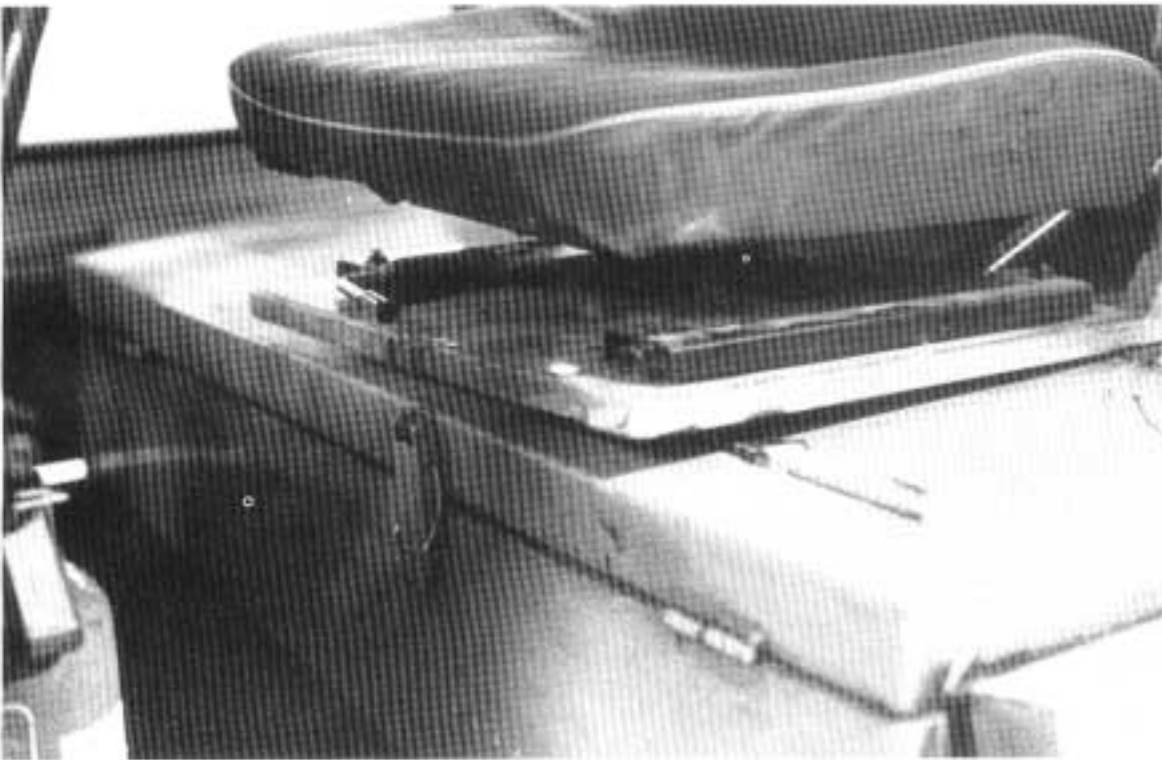
Trukkia tutkittaessa onnettomuuden jälkeen todettiin, että kuljettajan penkin lukinta oli auki. Trukki kaatui radalle vasemmalle kyljelleen. Oven auettua ja penkin kääntyttyä on N.N pudonnut trukista ja jäänyt sen alle (kuvat 4—5). Vähemmän todennäköistä on, että N.N olisi hypännyt trukista.

Kuva 4.  
Penkin lukinta.

Myös varakoneena käytetyn trukin vioista tulee heti ilmoittaa, jolloin pikainen huolto- tai korjaustoimenpide on mahdollista suorittaa heti.

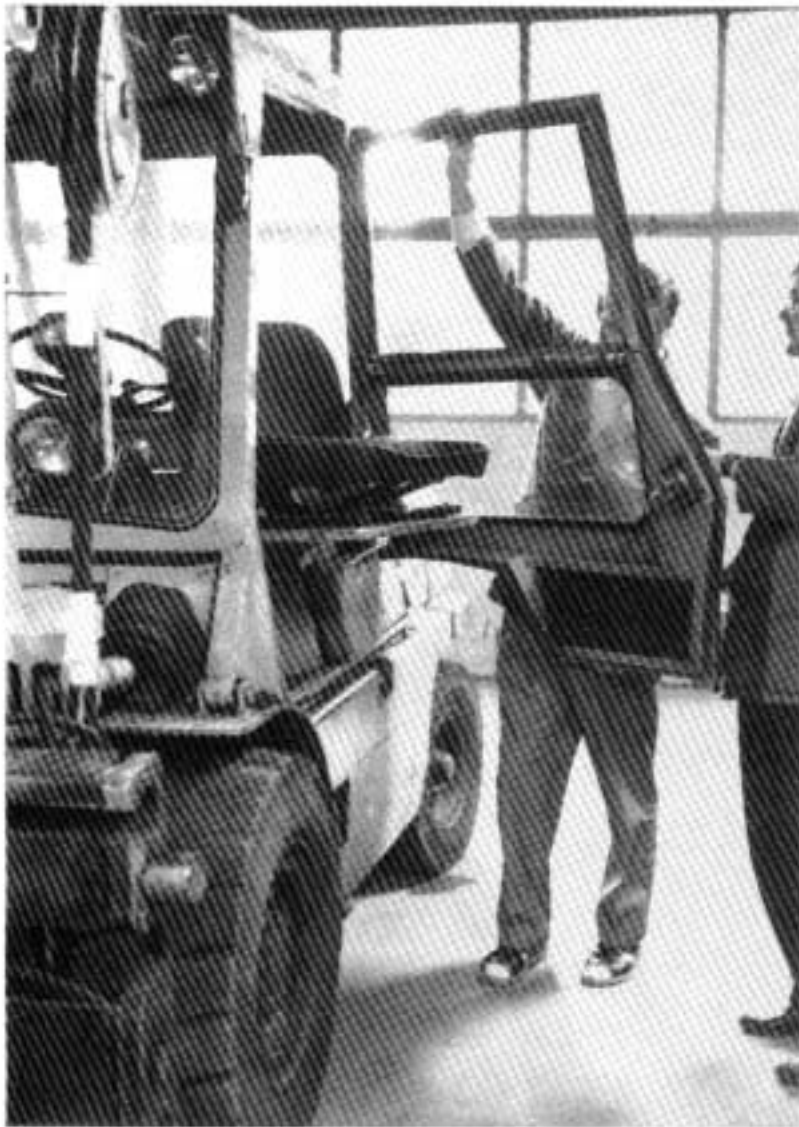
Trukki oli sikäli epäkuntoinen, että vasemman puoleisen oven lukko saattoi aueta tärahdyksestä. Tällainen tärahdyks on syntynyt, kun trukin pohja otti kiinni lastaussillan reunaan.

Kuva 5.  
Ovi auki, penkki kääntynyt.
